# Asbestinventarisatetest

Wallestraat 51, 9506 Geraardsbergen

Attestnummer : 20250723-000010.000

**Niet-asbestveilig**

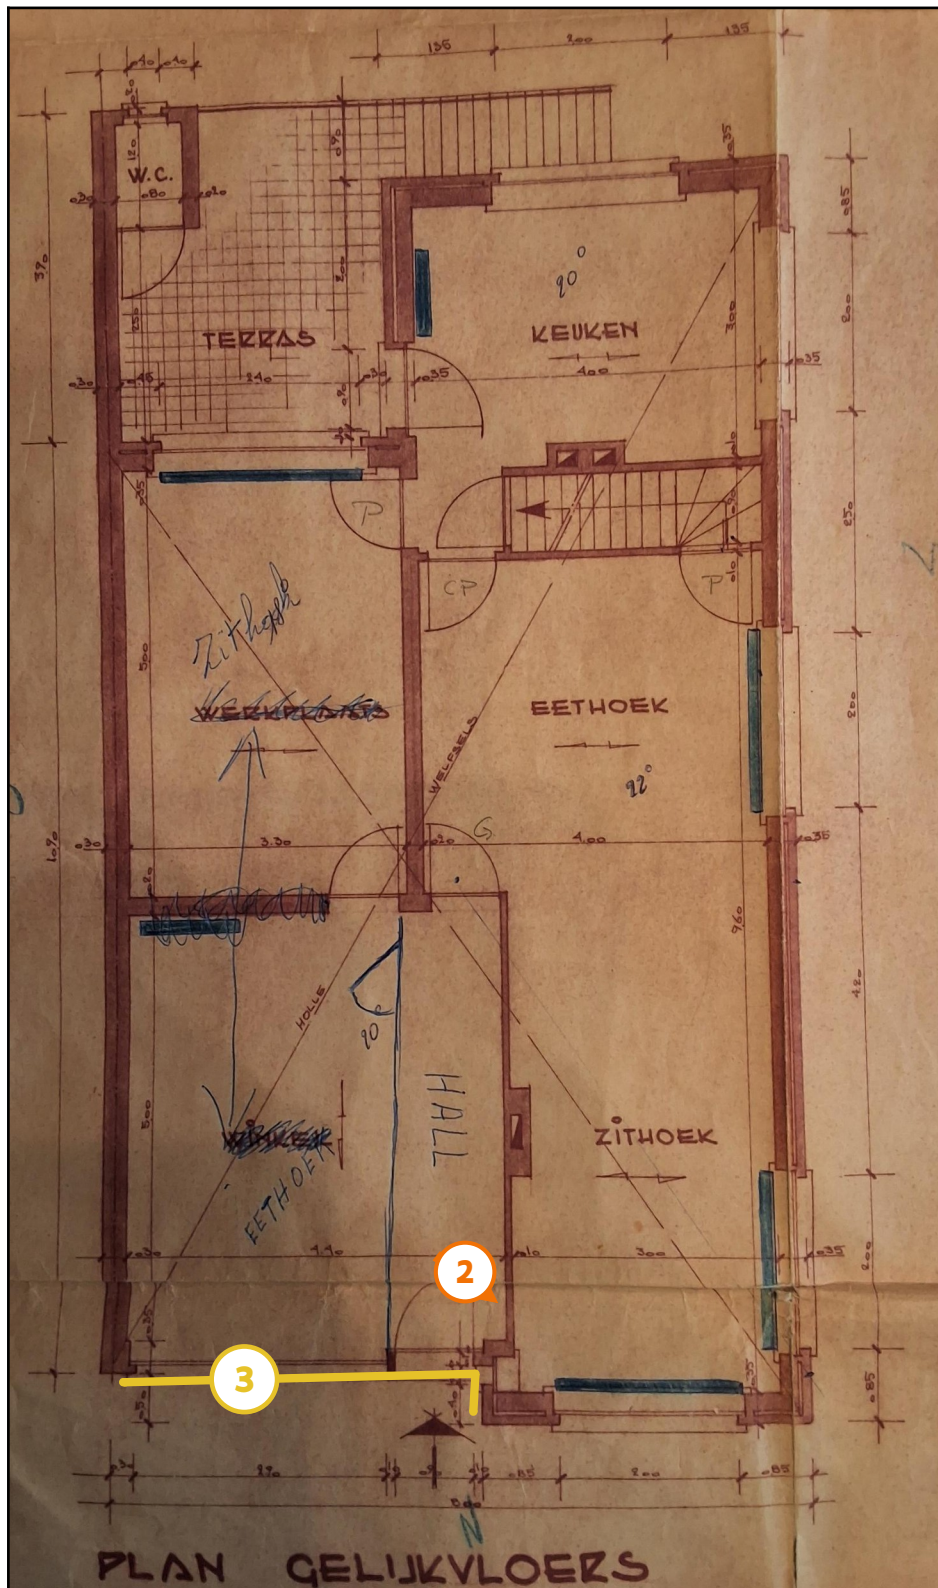
### Plan 1.3: Plan Gelijkvloers

| 3. Mastiek tussen oude beglazing en raamprofielen | Asbestmateriaal | Zorgvuldig beheren |

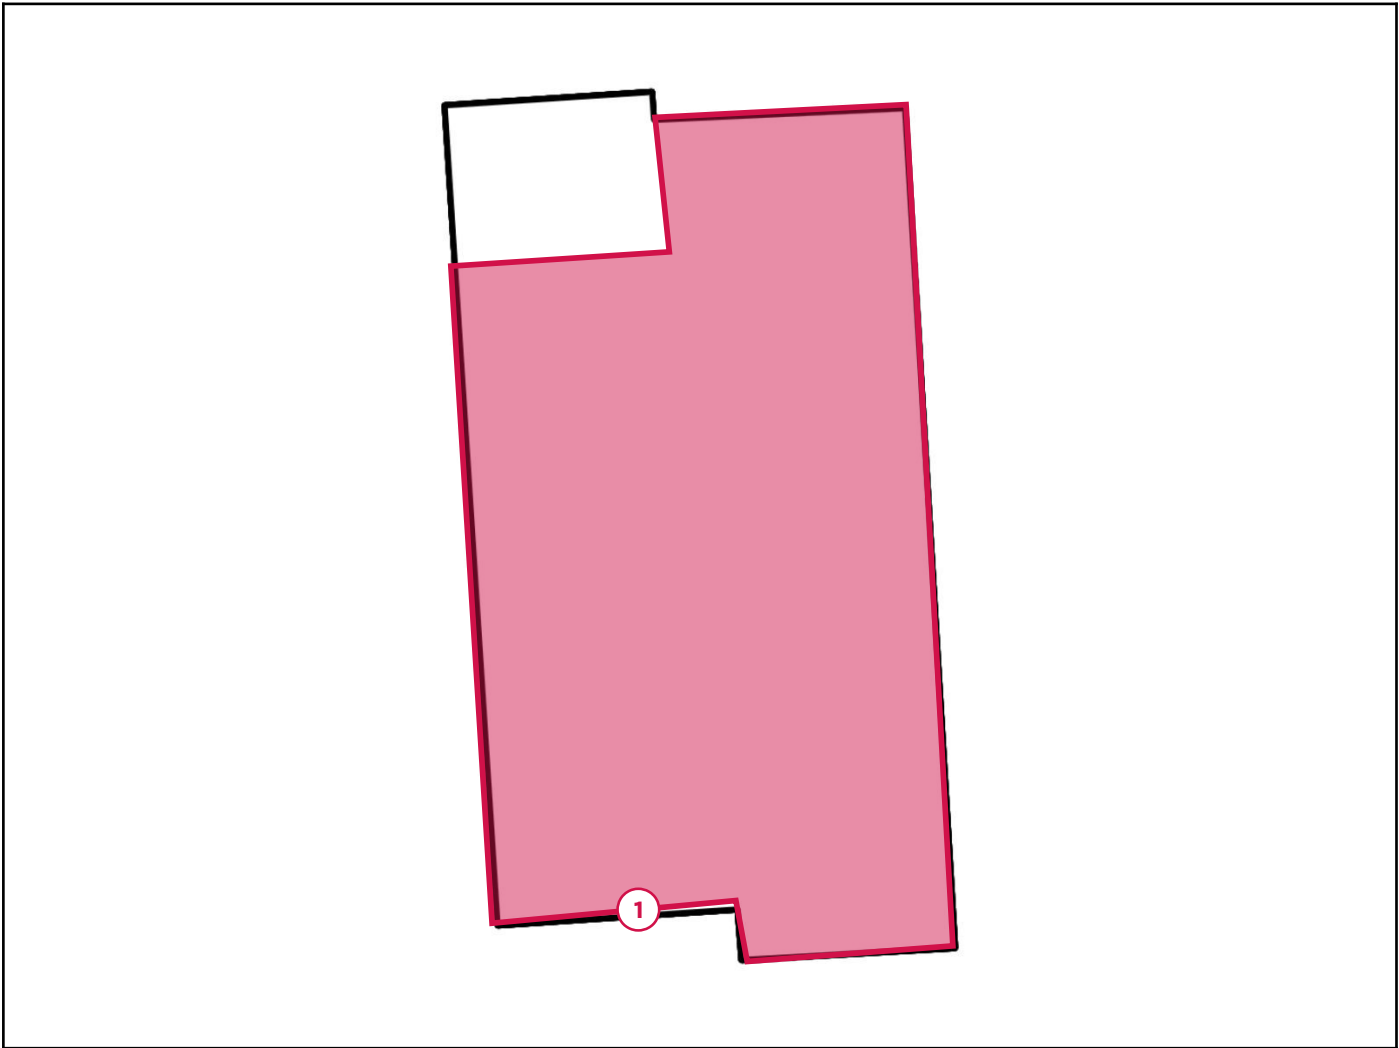
# Plan 1.6: Hoofdgebouw plan

| Beschrijving | Type | Actie |
|---|---|---|
| 1. Dakleien | Asbestmateriaal | Dringend verwijderen |

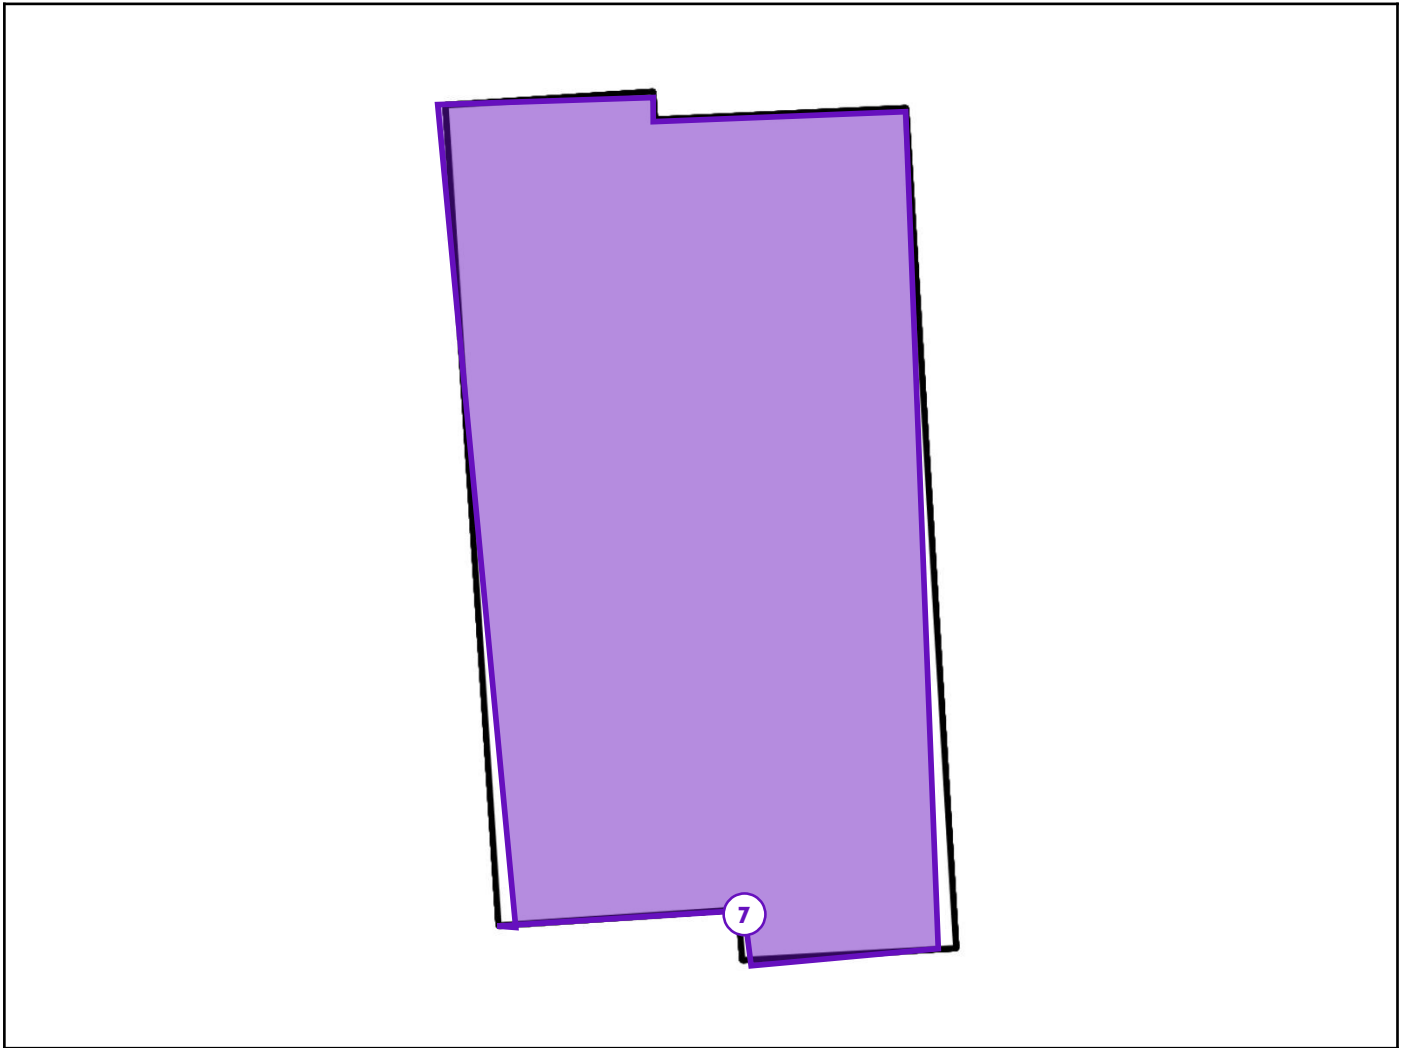
## Plan 1.10: Hoofdgebouw plan

| Beschrijving | Type | Actie |
|---|---|---|
| 7. Niet-destructief onderzoek | Advies | - |

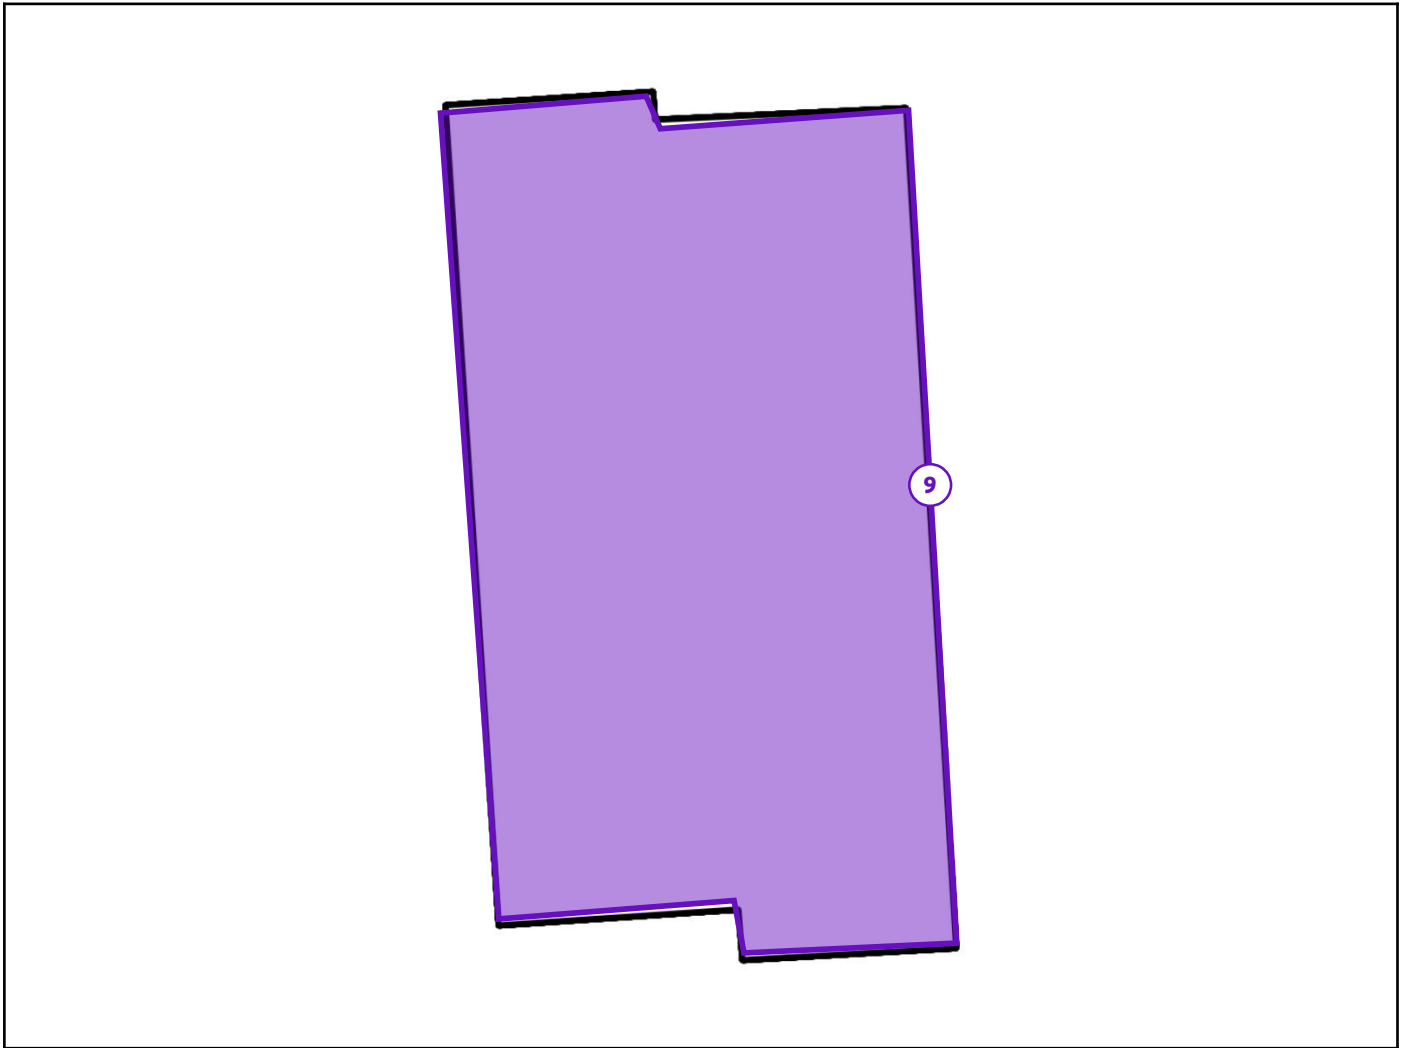
## Plan 1.11: Hoofdgebouw plan

| Beschrijving | Type | Actie |
|---|---|---|
| 9. Onderdak | Advies | - |
