# Asbestinventarisat attest

Holderbeke 19, 9572 Lierde

Attestnummer : 20260104-000023.000

**Niet-asbestveilig**

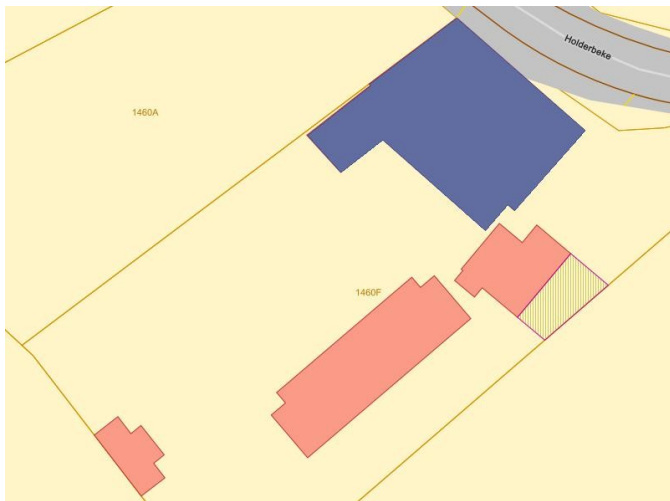
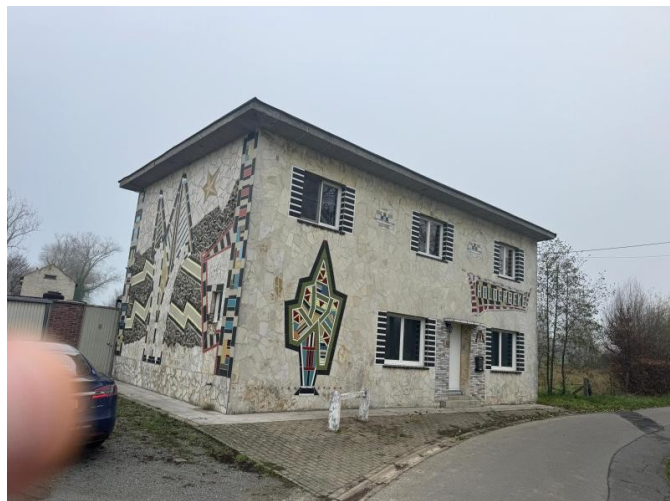
## Zone 1: Woning

**2 Asbestmaterialen**

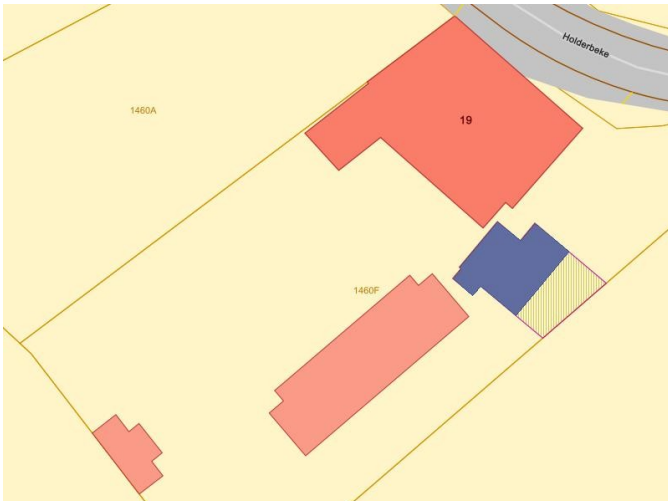
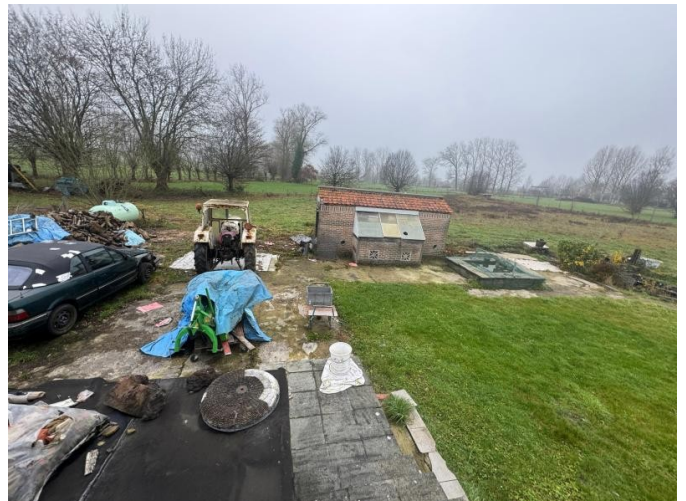
## Zone 2: Stal/tuinhuis

- 1 Asbestmateriaal**
- 0 Beperkingen
- 0 Uitsluitingen
- 0 Roerende goederen
- 0 Puin, steenslag, (water)bodem
- 0 Adviezen
- 0 Geen asbest

| Beschrijving | Type | Actie |
|---|---|---|
| 2. Zijwanden type Menuiserie | Asbestmateriaal | <a href="#">Verwijderen</a> |

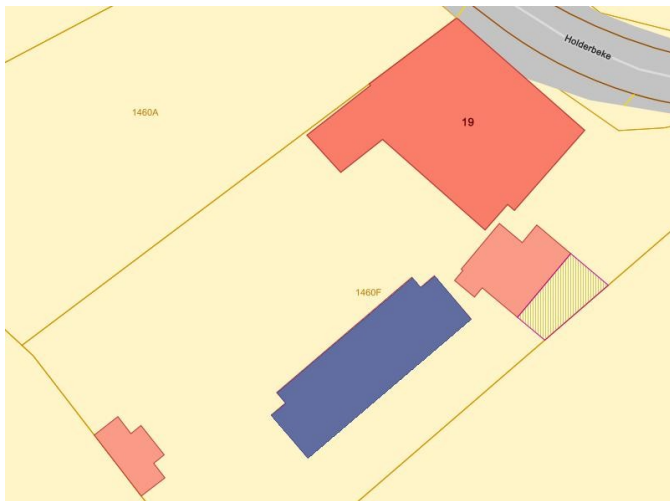
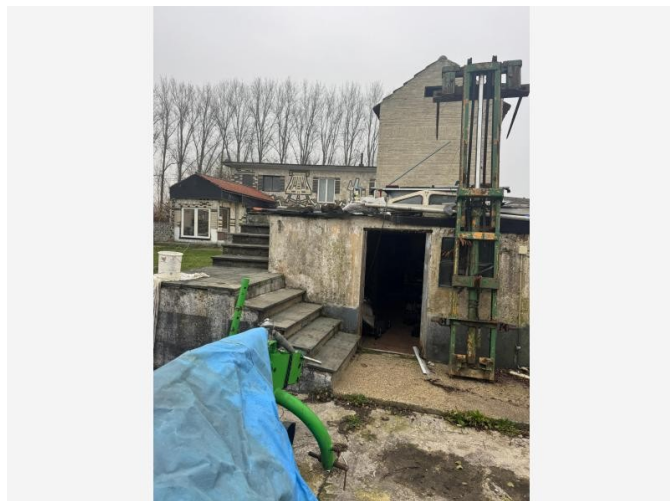
## Zone 3: Bijgebouw

**1 Asbestmateriaal**

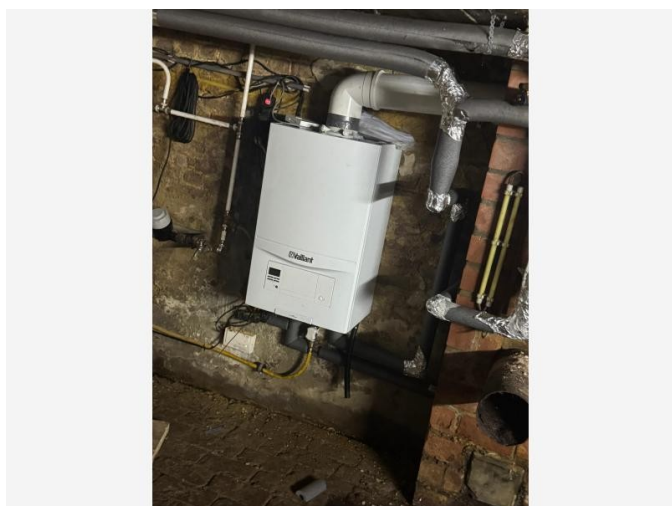
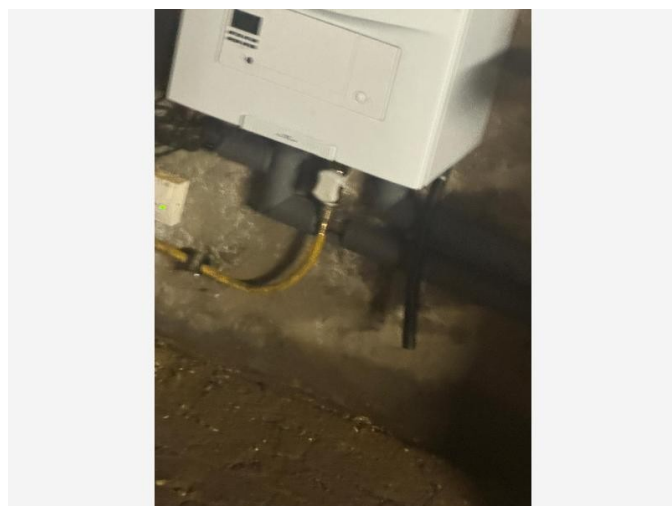
### Fiche 9: CV-ketel (niet verdacht)

| Beschrijving | Notitie | Terug te vinden op plannen |
|---|---|---|
| Fiche 10: Kit aan de ramen | De kit aan de ramen is niet asbestverdacht. | - |
