# Asbestinventarisatetest

Onkerzelestraat 206, 9500 Geraardsbergen

Attestnummer : 20240520-000203.000

Uitgegeven op : 20.05.2024

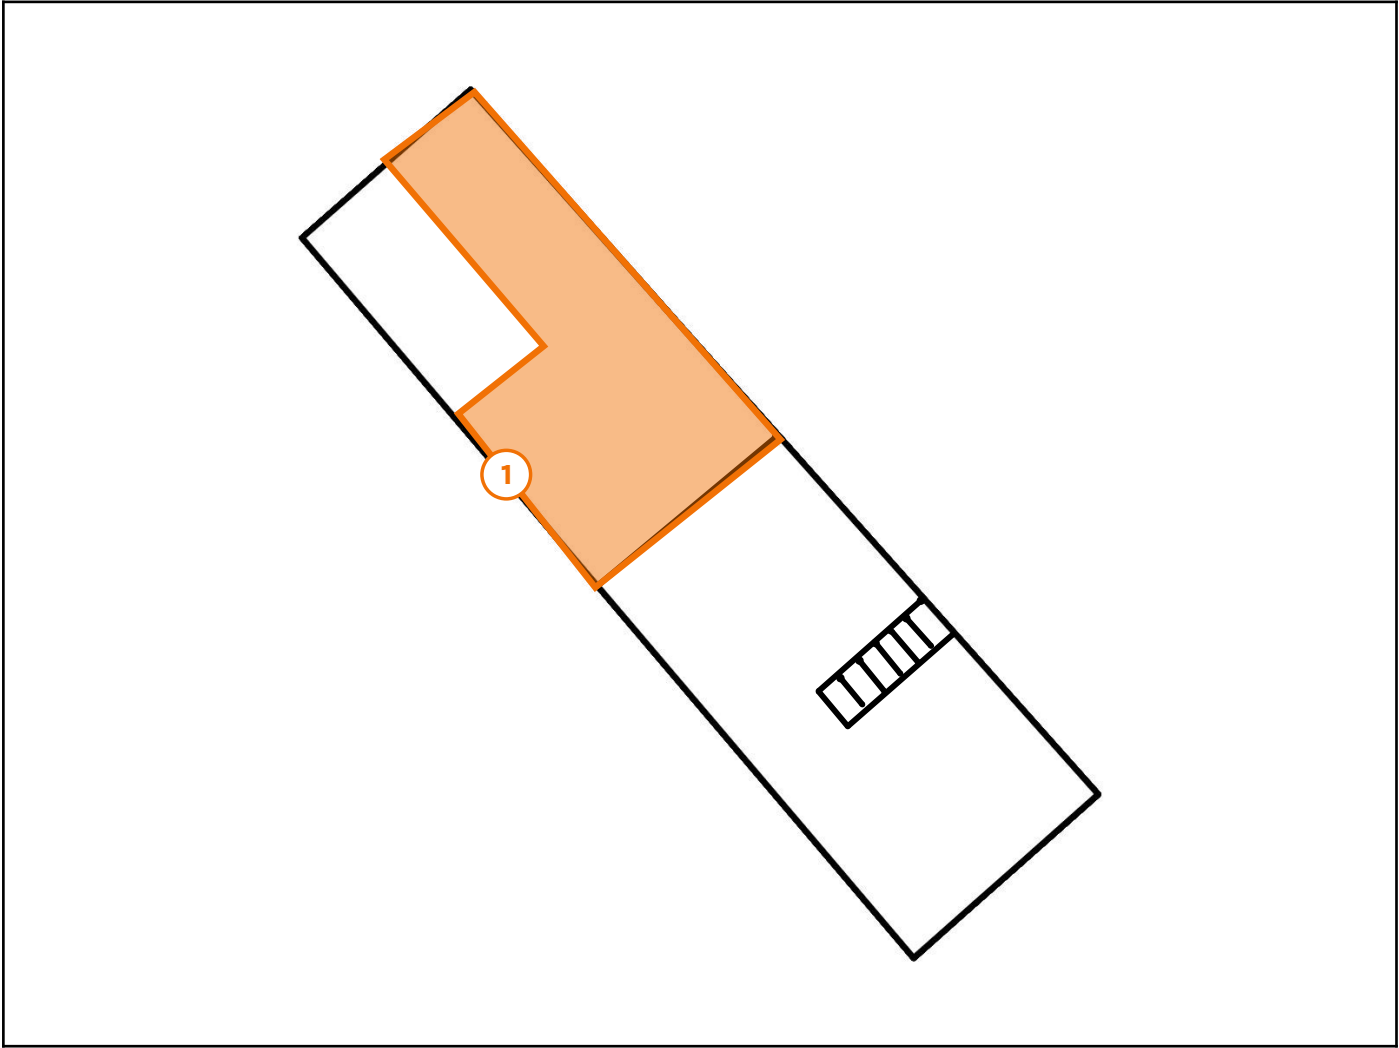
# Plan 1.6: Zolder plan

| Beschrijving | Type | Actie |
|---|---|---|
| 1. Dak in roofing | Asbestmateriaal | Verwijderen |
