Asbestinventarisatetest

Oude Steenweg 20/2, 9500 Geraardsbergen

Attestnummer : 20241223-000372.000

Uitgegeven op : 23.12.2024

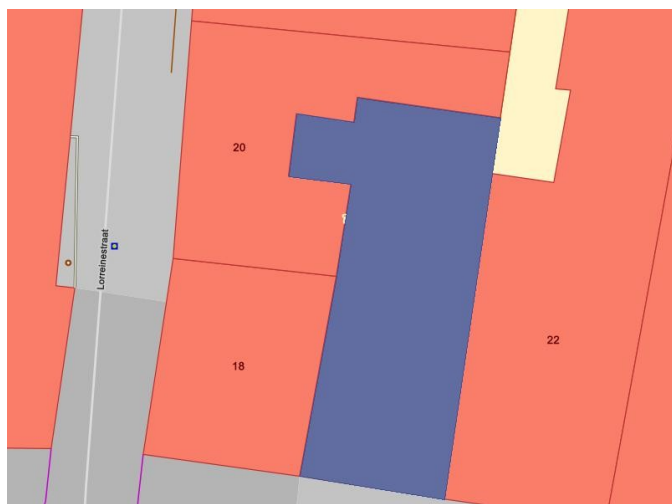
Zone 1: Hoofdgebouw

- 0 Asbestmaterialen
- 0 Beperkingen
- 0 Uitsluitingen
- 0 Roerende goederen
- 0 Puin, steenslag, (water)bodem
- 3 Adviezen**
- 3 Geen asbest**

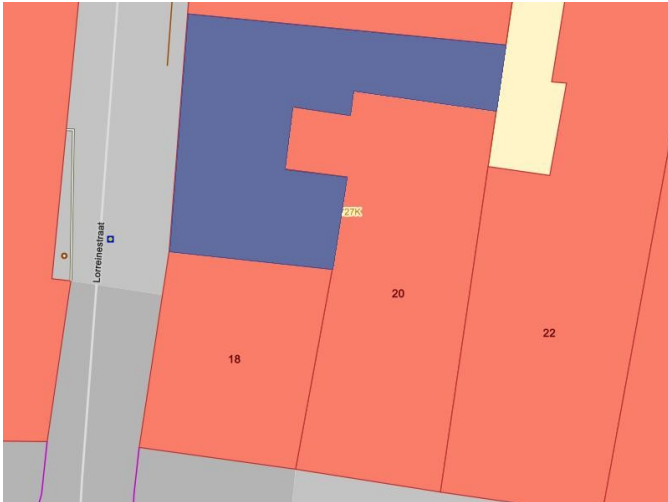
Zone 2: Hoofdgebouw

- 0 Asbestmaterialen
- 0 Beperkingen
- 0 Uitsluitingen
- 0 Roerende goederen
- 0 Puin, steenslag, (water)bodem
- 1 Advies**
- 0 Geen asbest

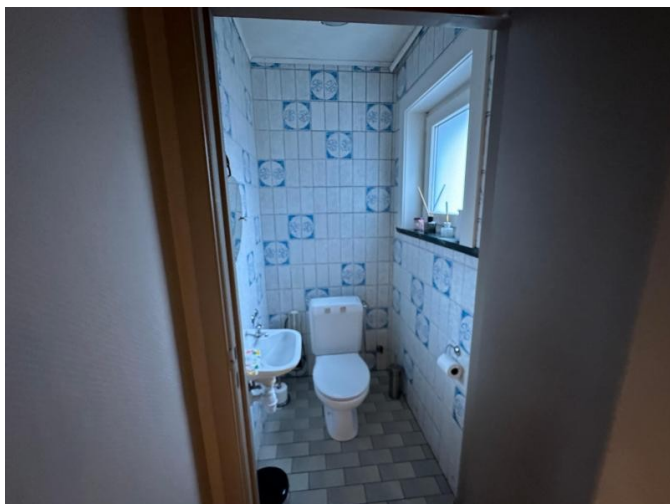
Vrije foto

Identificatiemethode	Vaststelling & expertise (niet-asbestverdacht)
Primaire drager	Plafond

Advies
