# Asbestinventarisatattest

Vianebaan 79, 1570 Pajottegem

Attestnummer : 20260316-000427.000

Uitgegeven op : 16.03.2026

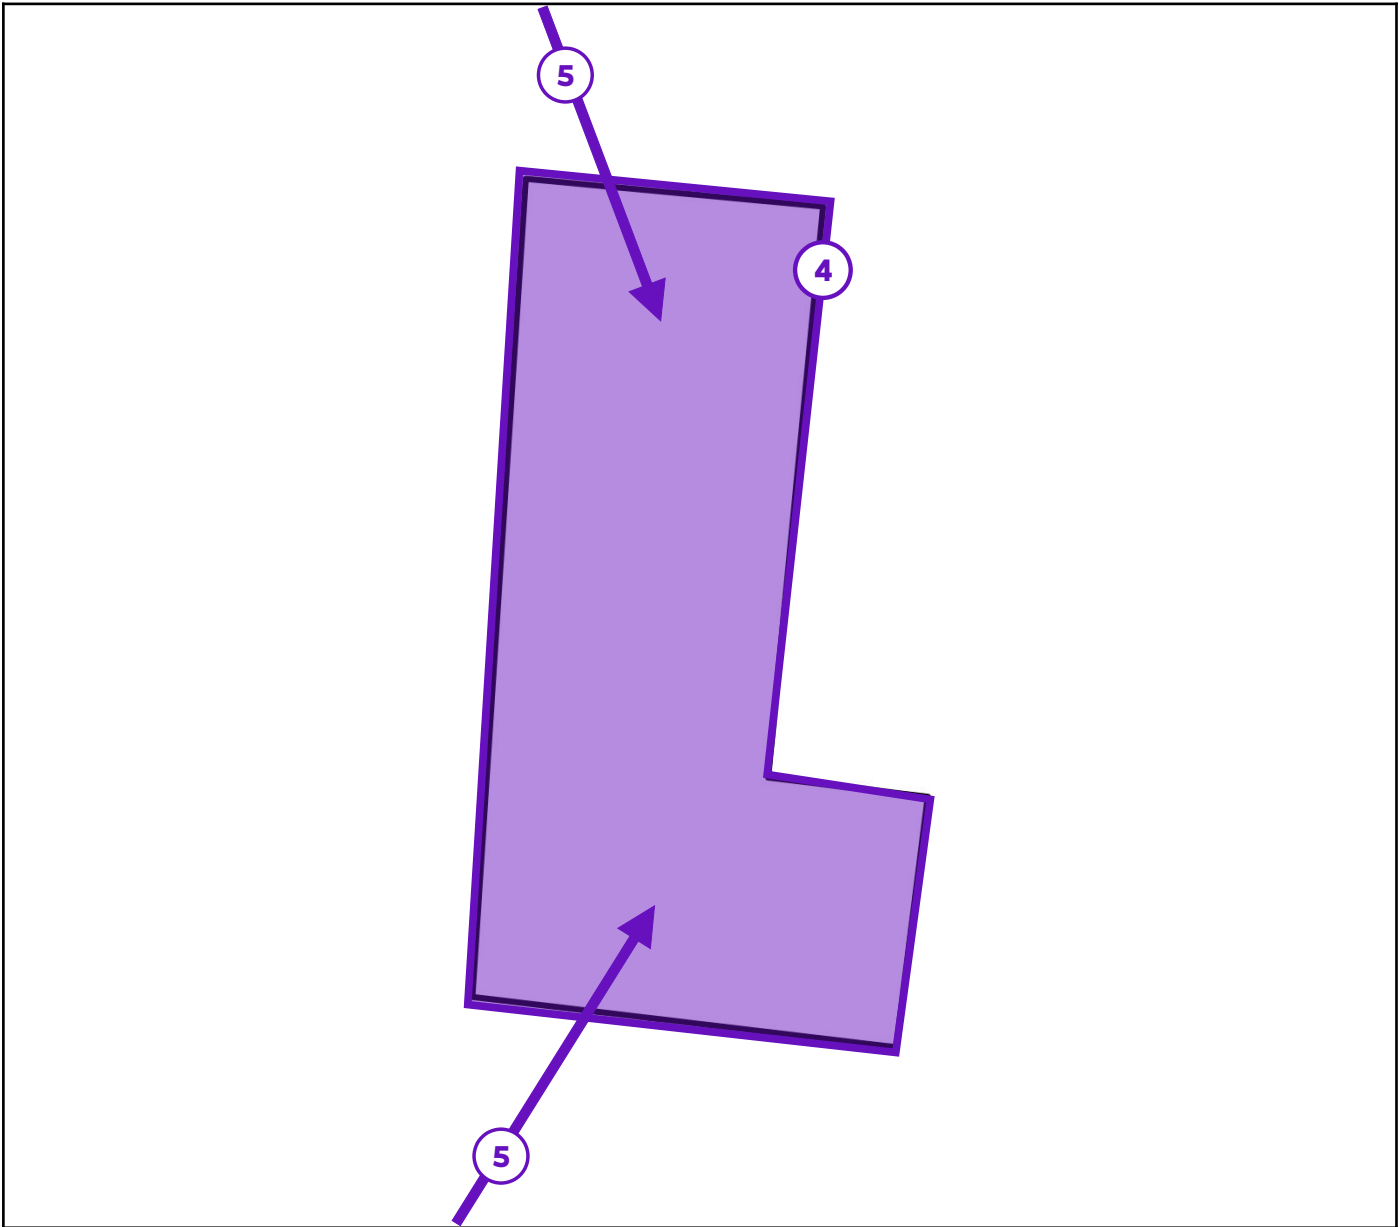
# Plan 1.1: Hoofdgebouw plan

| Beschrijving | Type | Actie |
|---|---|---|
| 5. Rookgaskanaal (niet verdacht) | Overige ruimte of materiaal | - |

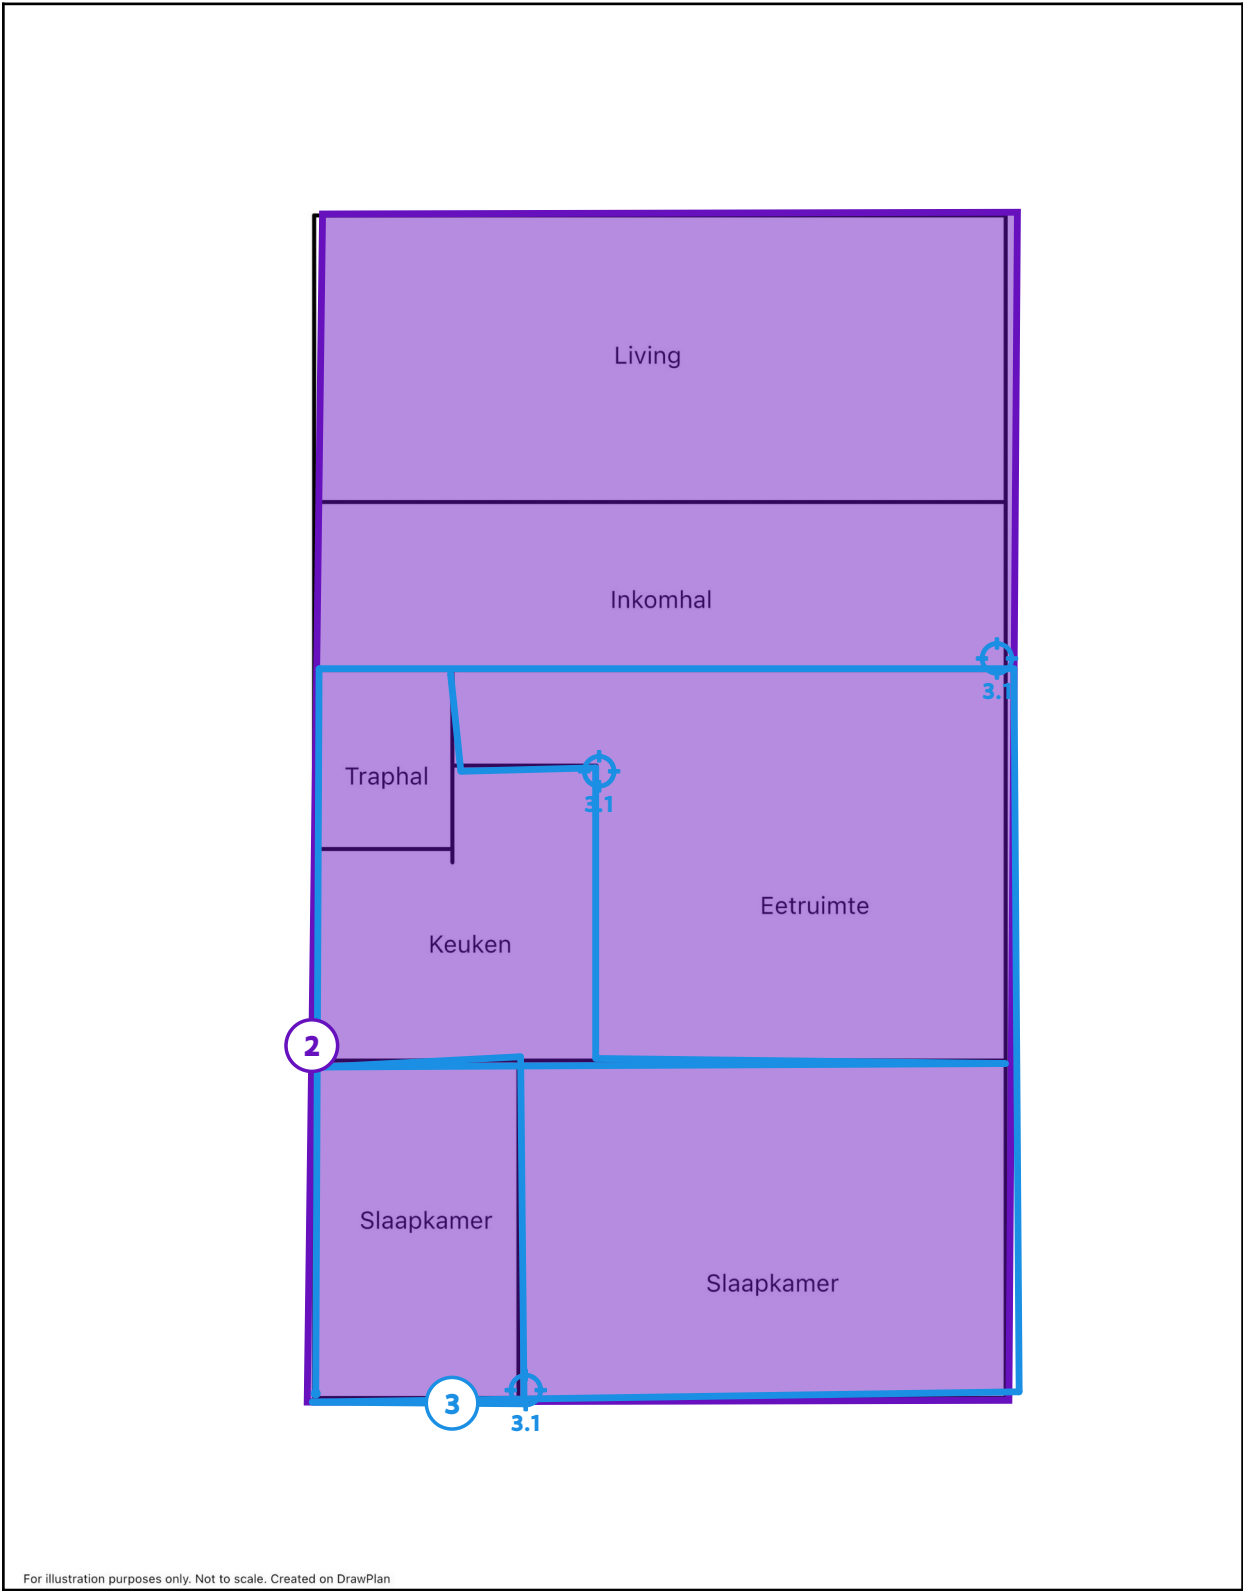
# Plan 1.3: Gelijkvloers

| 3.1 Code: 12326-Plei-via | Mengmonster | - |

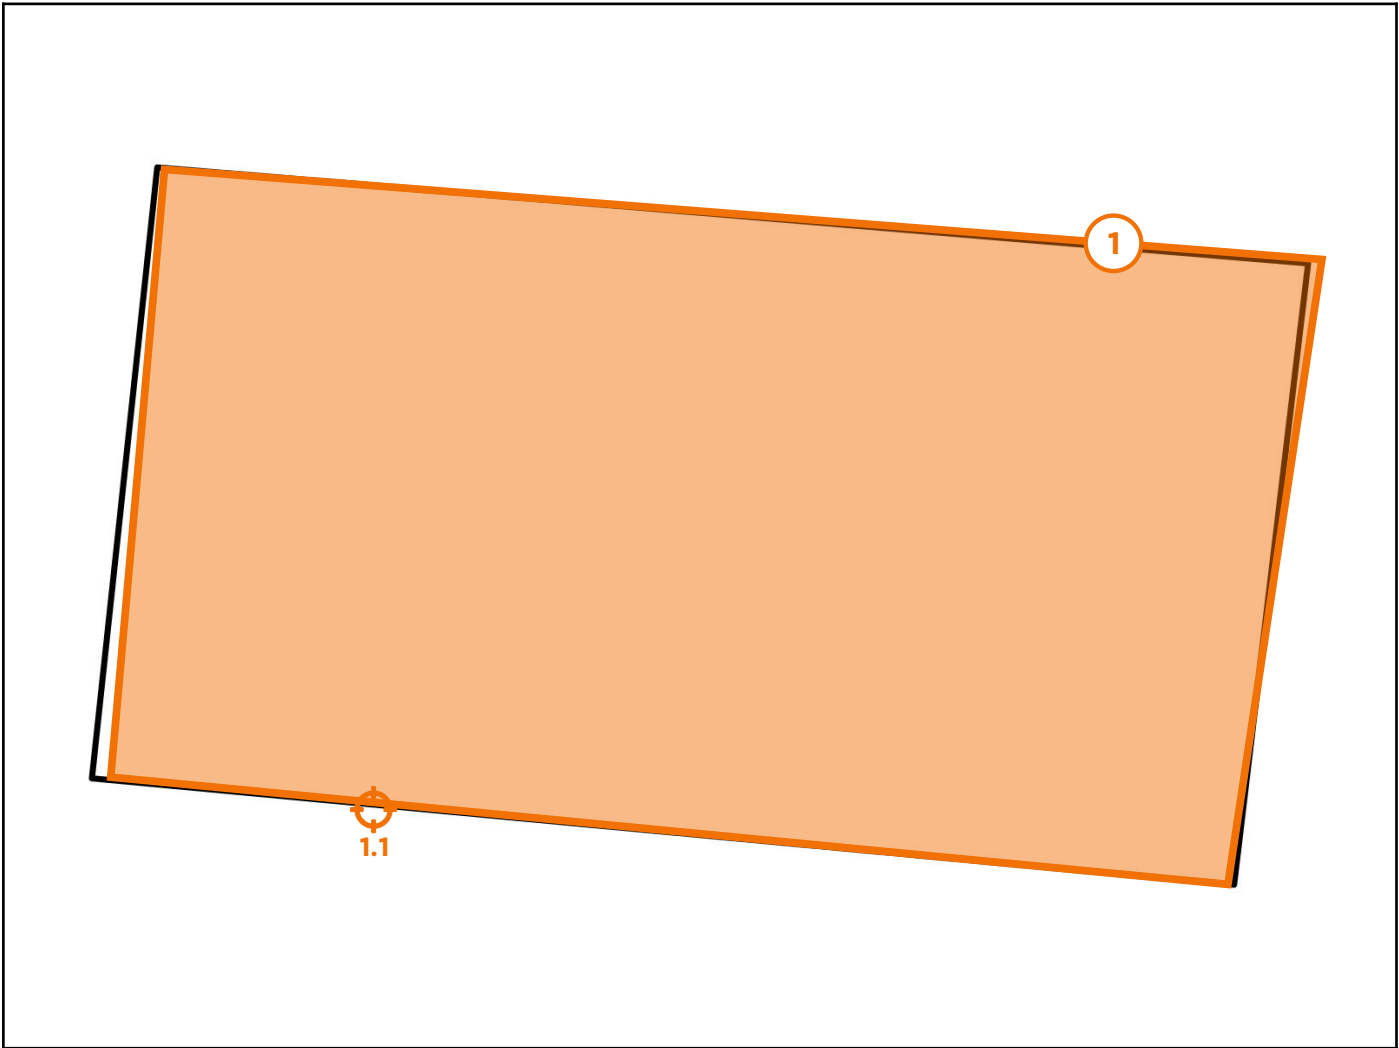
# Plan 3.1: Hoofdgebouw plan

- 1 Asbestmateriaal**
- 0 Beperkingen
- 0 Uitsluitingen
- 0 Roerende goederen
- 0 Puin, steenslag, (water)bodem
- 0 Adviezen
- 0 Geen asbest
