Asbestinventarisatetest

Gemeentestraat 62, 9500 Geraardsbergen

Attestnummer : 20260320-000294.000

Niet-asbestveilig

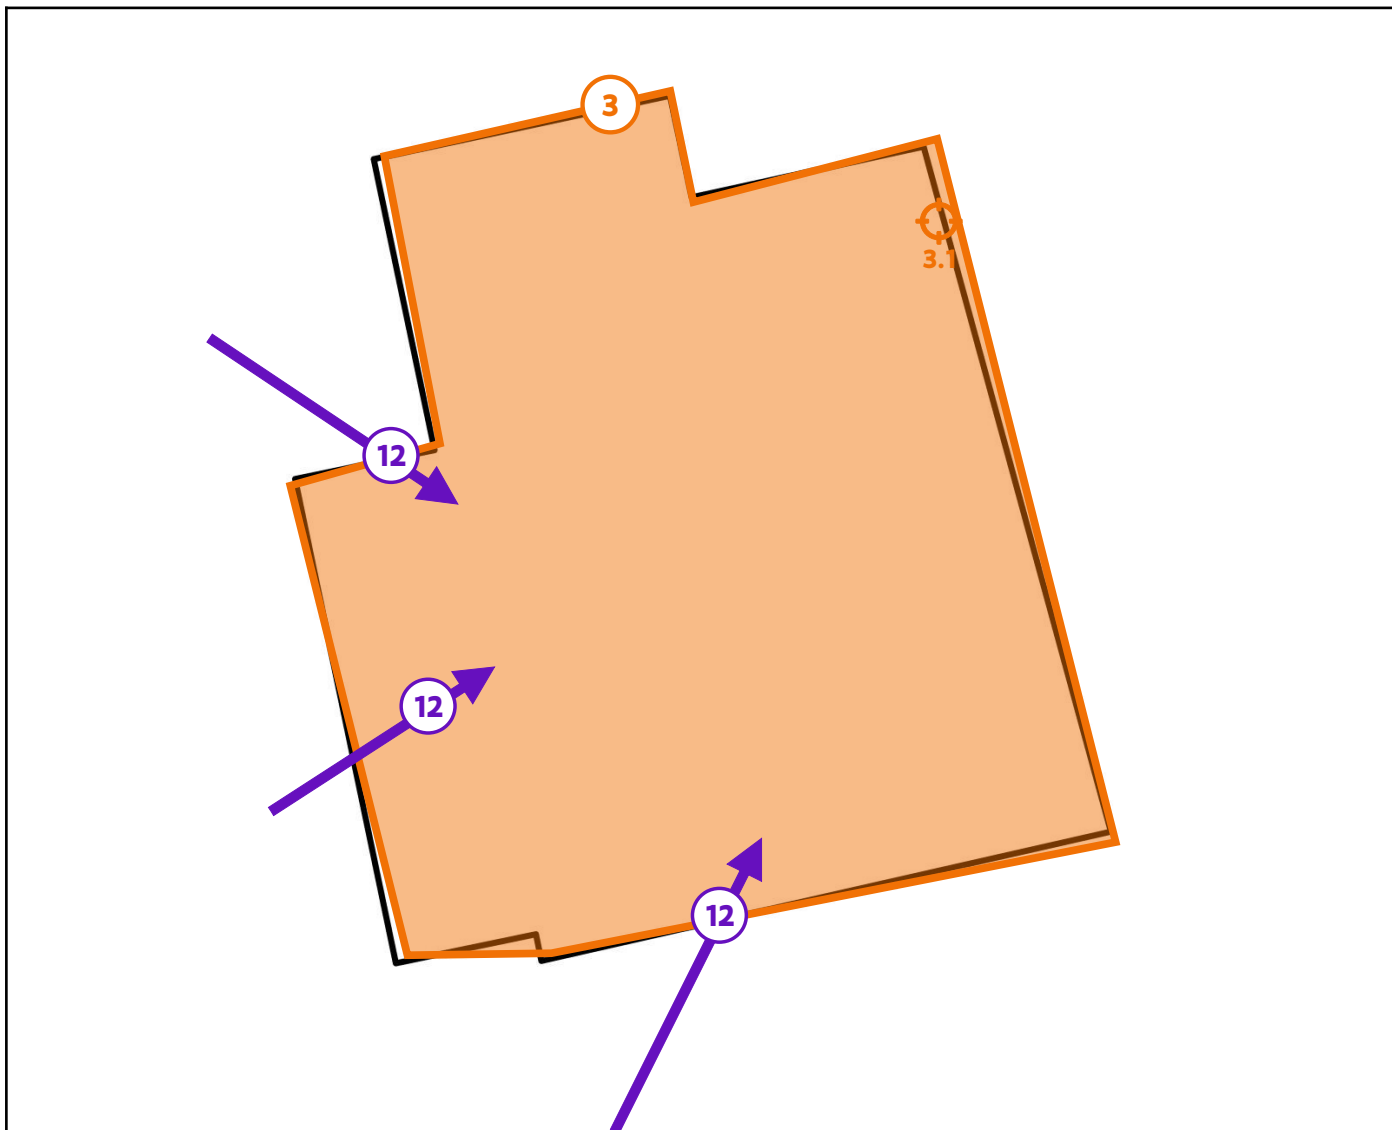
Plan 1.1: Hoofdgebouw plan

Beschrijving	Type	Actie
3. Dak bestaande uit leien	Asbestmateriaal	Verwijderen
3.1 Code: 18326-lei-gem	Puntmonster	-
12. Rookgaskanaal (niet verdacht)	Overige ruimte of materiaal	-

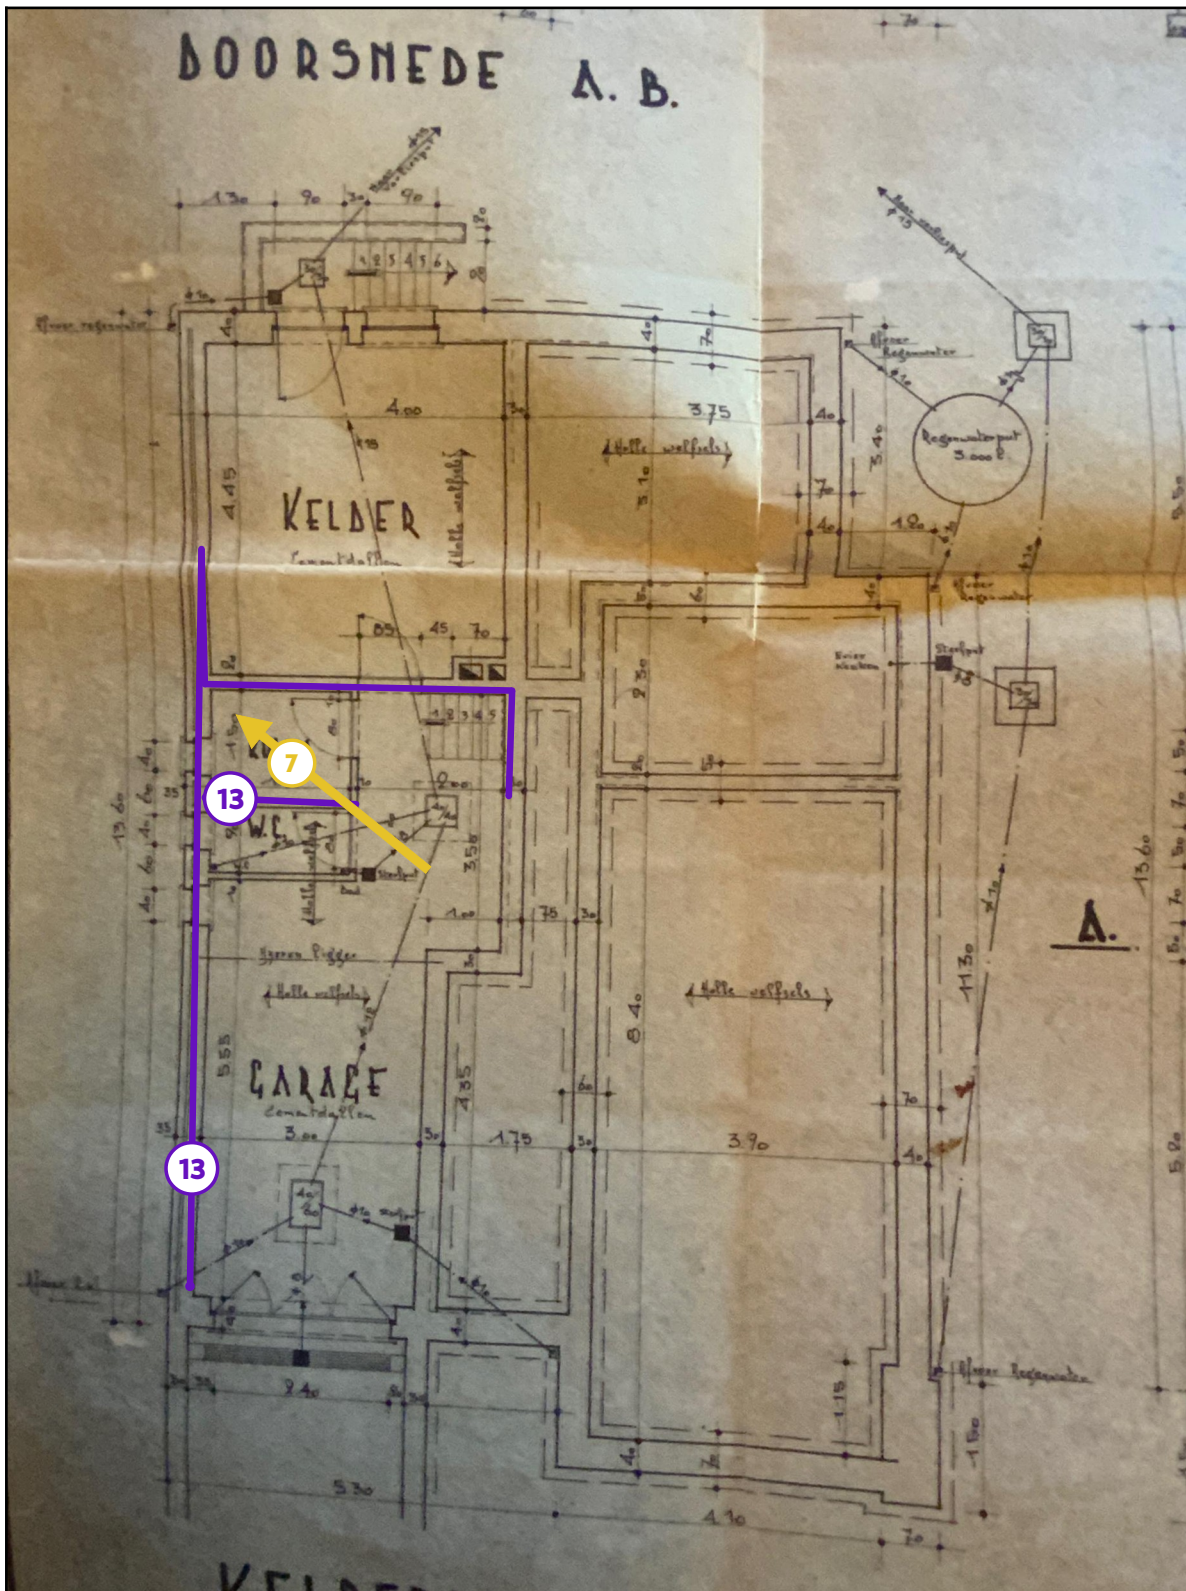
Plan 1.2: Kelder

7. Bakeliet schakelkast	Asbestmateriaal	Zorgvuldig beheren
13. Leidingisolatie (niet verdacht)	Overige ruimte of materiaal	-

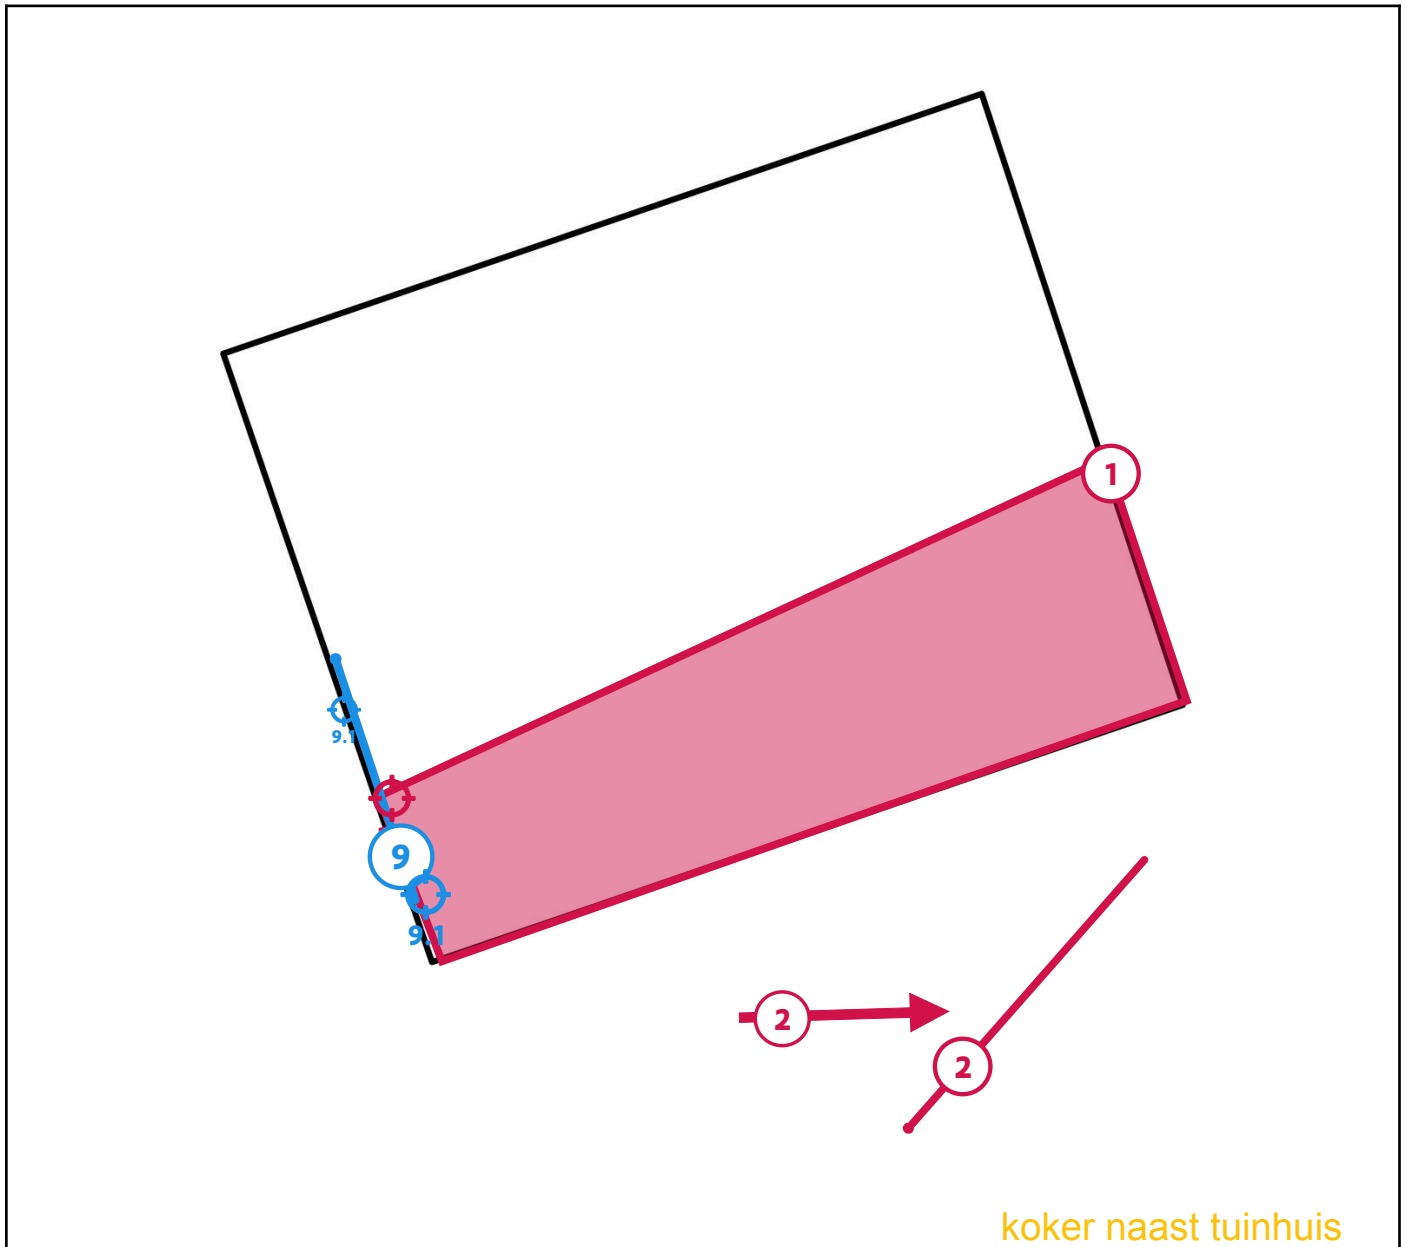
Plan 2.1: Bijgebouw plan

Beschrijving	Type	Actie
1. Dak bestaande uit golfplaten	Asbestmateriaal	Dringend verwijderen
1.1 Code: 18326-golf-gem	Puntmonster	-
2. Asbestcement koker	Asbestmateriaal	Dringend verwijderen
9. Mastiek	Geen asbest	-

9.1 Code: 18326-mas-gem	Mengmonster	-
-------------------------	-------------	---

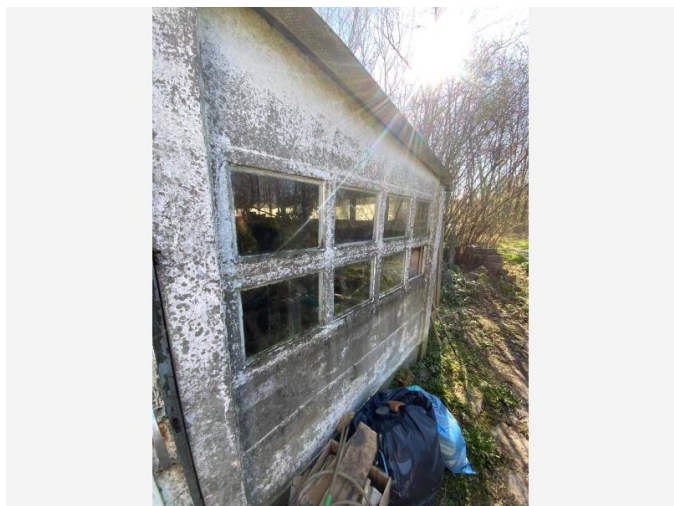
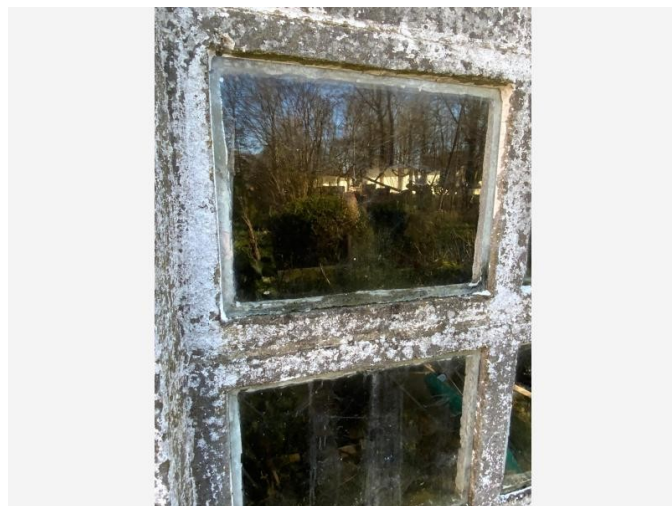
Basis voor advies	De asbestdeskundige beoordeelt het materiaal als niet-asbestverdacht.
Primaire drager	Plafond

Geen asbest

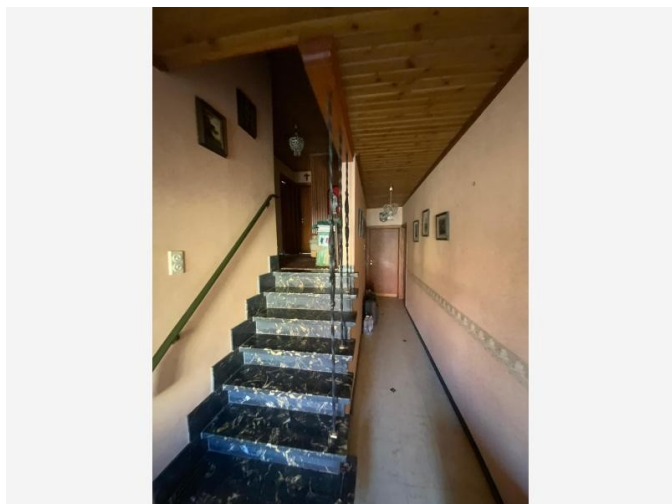
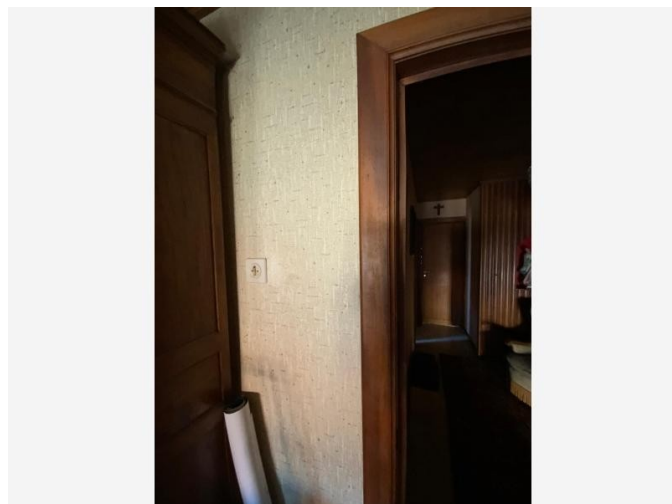
Beschrijving	Mastiek
Omgeving	Binnen
Primaire drager	Wandopening verticaal (raam, deur, ...)
Bindmiddel van materiaal	Kitten, mastiek, pasta
Gebondenheid op basis van bindmiddel	Hecht
Hoeveelheid (gewicht - aantal)	<ul style="list-style-type: none">• 0,50 kg - 8 stuks
Totaal gewicht	4,00 kg
Identificatiemethode	Een monstername door de asbestdeskundige met laboanalyse door een asbestlabo.
Destructieve handeling voor identificatie	Nee
Opmerking	De hoeveelheid is een zo nauwkeurig mogelijke opmeting. Hieraan kunnen evenwel geen rechten worden ontleend.
