# Asbestinventarisatetest

Schoolstraat 43, 9500 Geraardsbergen

Attestnummer : 20260410-000228.000

Uitgegeven op : 10.04.2026

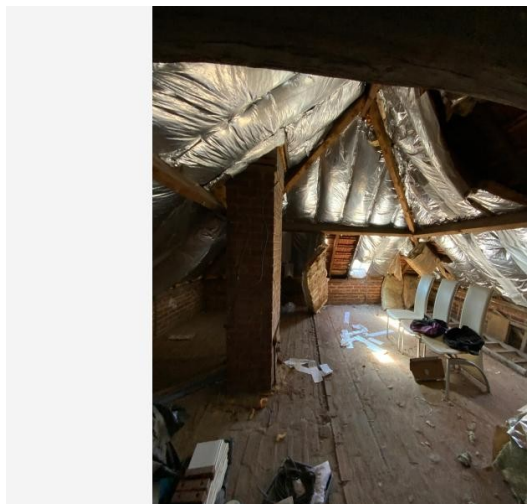
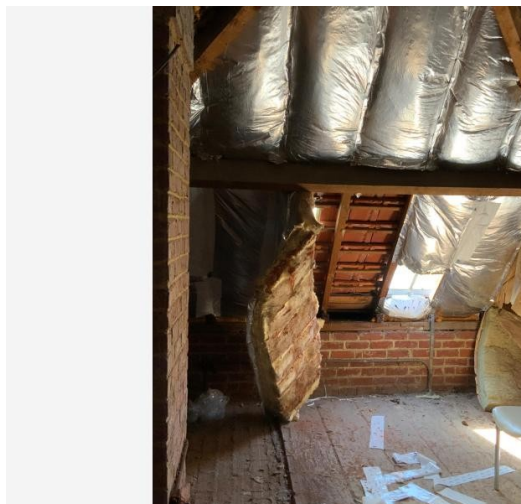
### Fiche 6: Onderdak (niet aanwezig)

Beschrijving	Notitie	Terug te vinden op plannen
Fiche 6: Onderdak (niet aanwezig)	Er is geen te onderzoeken onderdak aanwezig op de inspectielocatie.	-
Fiche 7: CV-ketel (niet aanwezig)	Er is geen aparte CV-ketel aanwezig op de inspectielocatie.	-
Fiche 8: Liftinfrastructuur (niet aanwezig)	Er is geen liftinfrastructuur aanwezig op de inspectielocatie.	-
Fiche 9: Mastiek (niet aanwezig)	Er is geen asbestverdachte mastiek aanwezig.	-
Fiche 10: Leidingisolatie (niet aanwezig)	Er is geen asbestverdachte leidingisolatie aanwezig.	-
