Asbestinventarisatetest

Abdijstraat 40, 9500 Geraardsbergen

Attestnummer : 20260413-000371.000

Zone 1: Hoofdgebouw

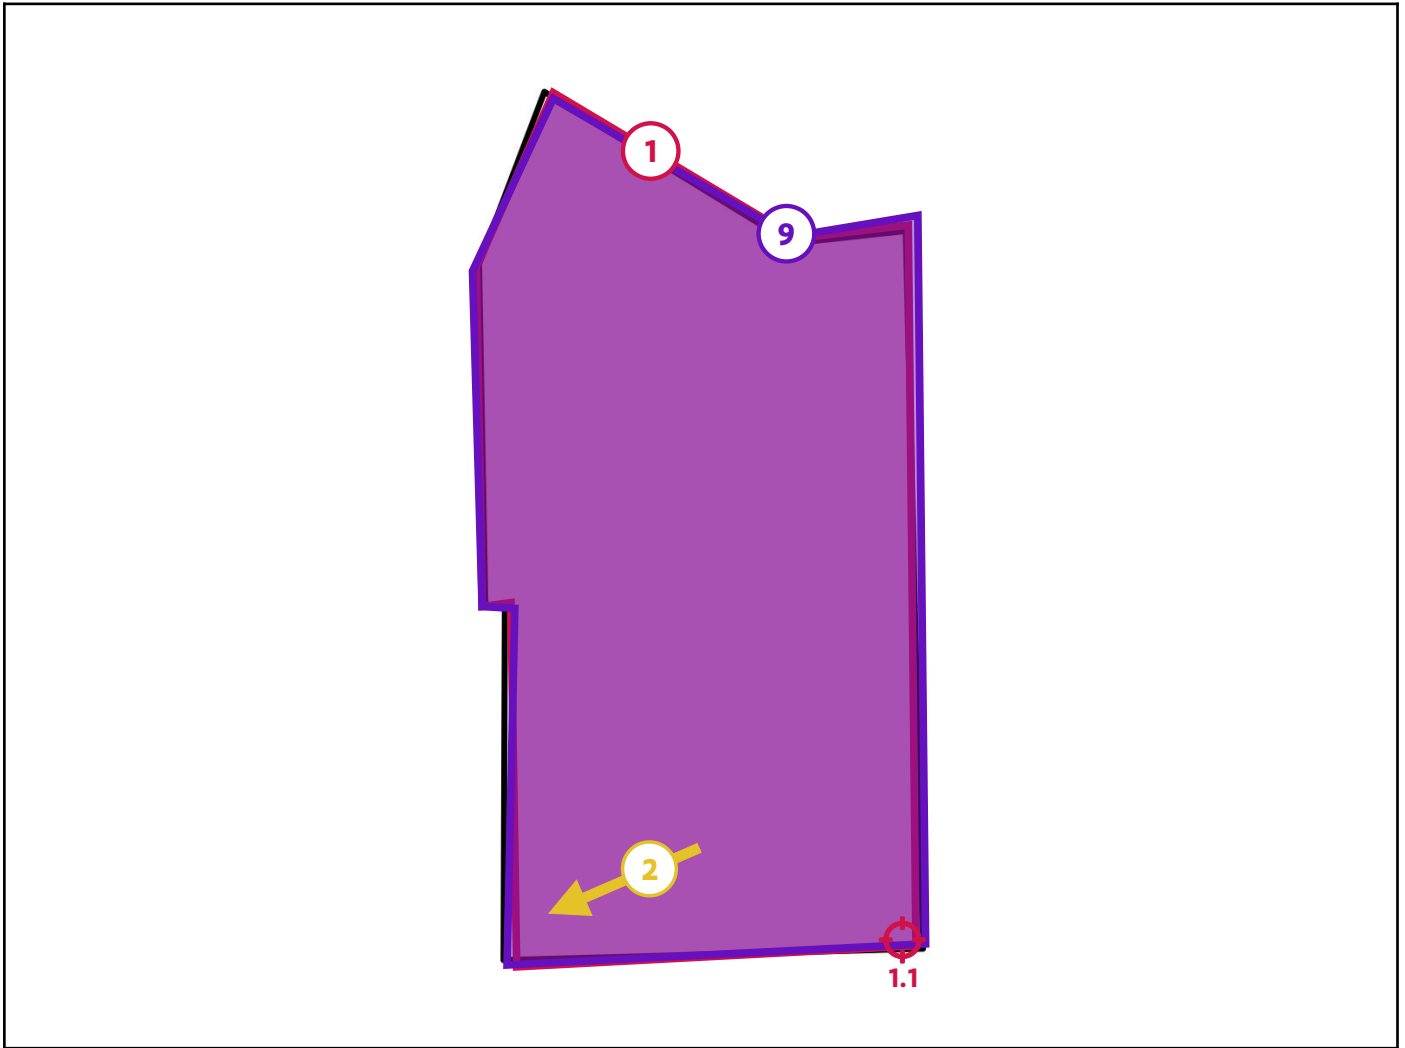
Plan 1.1: Hoofdgebouw plan

Beschrijving	Type	Actie
1. Dak bestaande uit golfplaten	Asbestmateriaal	Dringend verwijderen
1.1 Code: 7426-golf-abdij	Puntmonster	-
2. Bakeliet schakelkast	Asbestmateriaal	Zorgvuldig beheren
9. Pleisterwerk (niet aanwezig)	Overige ruimte of materiaal	-
