# Asbestinventarisatetest

Vissenhofstraat 17, 9506 Geraardsbergen

Attestnummer : 20260424-000070.000

Uitgegeven op : 24.04.2026

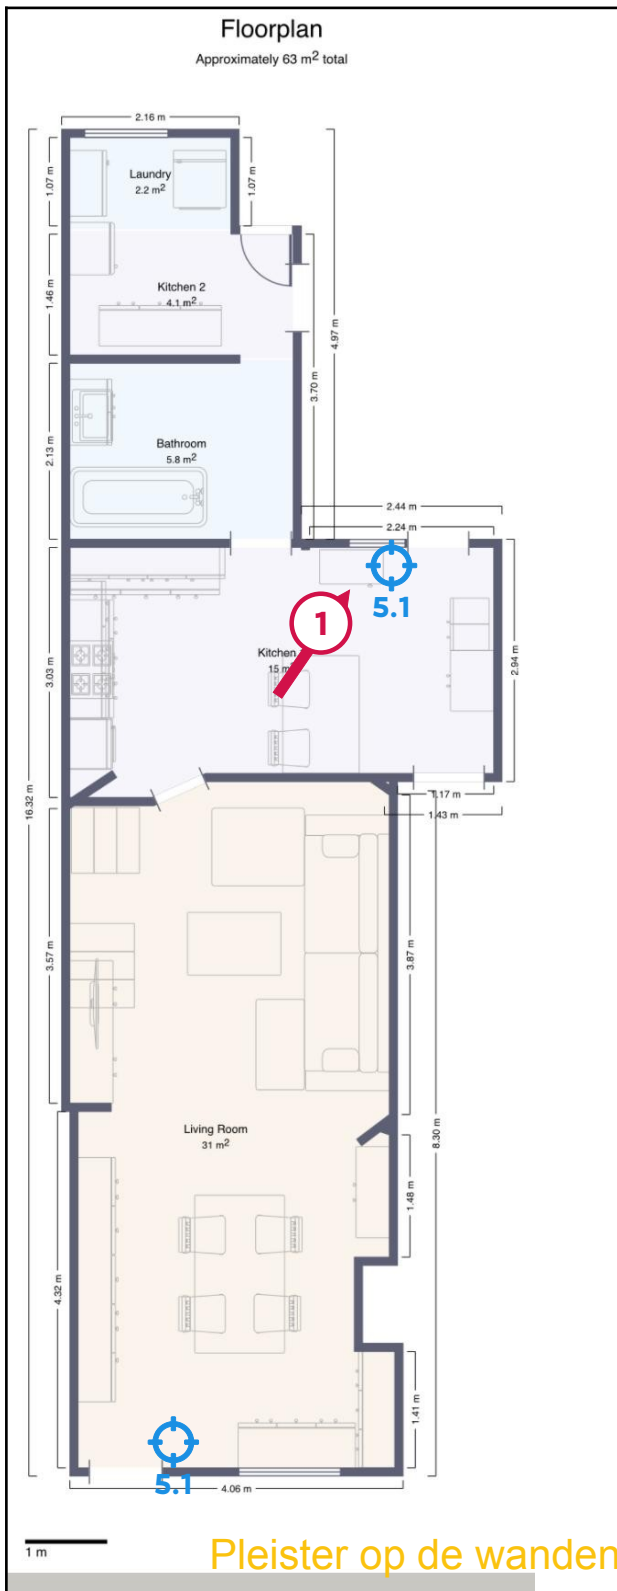
# Plan 1.1: Plan gelijkvloers

1. Kachelkoord	Asbestmateriaal	Dringend verwijderen
5. Pleisterwerk wanden	Geen asbest	-
5.1 Code: 3	Mengmonster	-

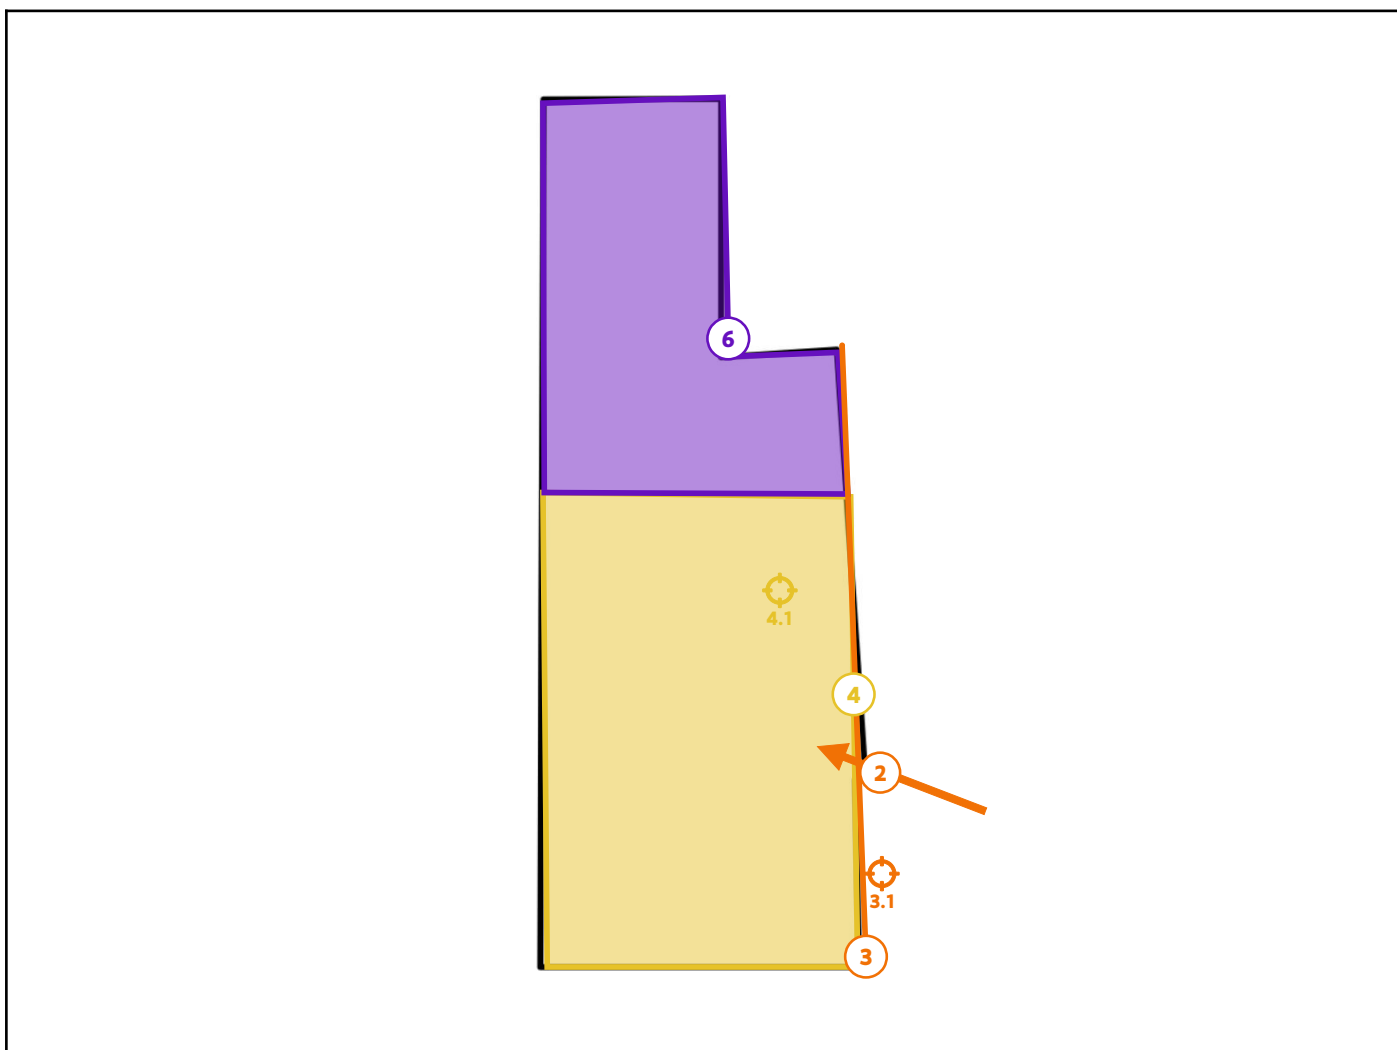
## Plan 1.3: Woning plan daken

Beschrijving	Type	Actie
2. Cementbuis	Asbestmateriaal	Verwijderen
3. Gevel met leien	Asbestmateriaal	Verwijderen
3.1 Code: 1	Puntmonster	-
4. Onderdak type Menuiserie	Asbestmateriaal	Zorgvuldig beheren
4.1 Code: 2	Puntmonster	-
6. Dakbedekking plat dak (niet verdacht)	Overige ruimte of materiaal	-
