Asbestinventarisatetest

Smisstraat 2, 9620 Zottegem

Attestnummer : 20260109-000024.000

Uitgegeven op : 09.01.2026

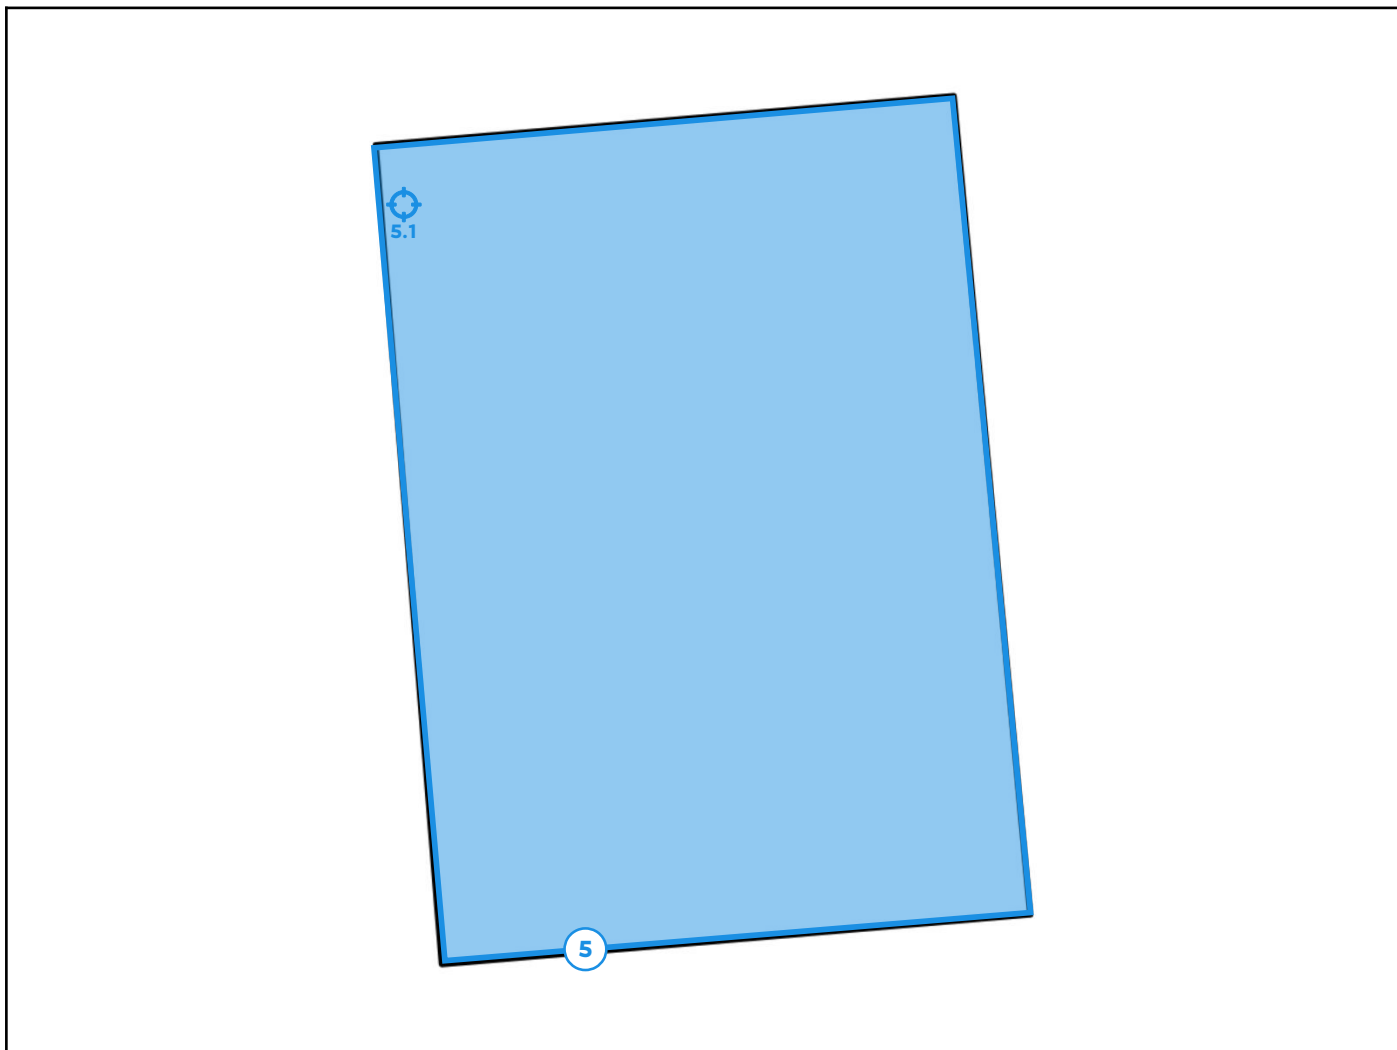
Plan 3.1: Tuinhuis plan

Beschrijving	Type	Actie
5. Shingles tuinhuis	Geen asbest	-
5.1 Code: 3	Puntmonster	-

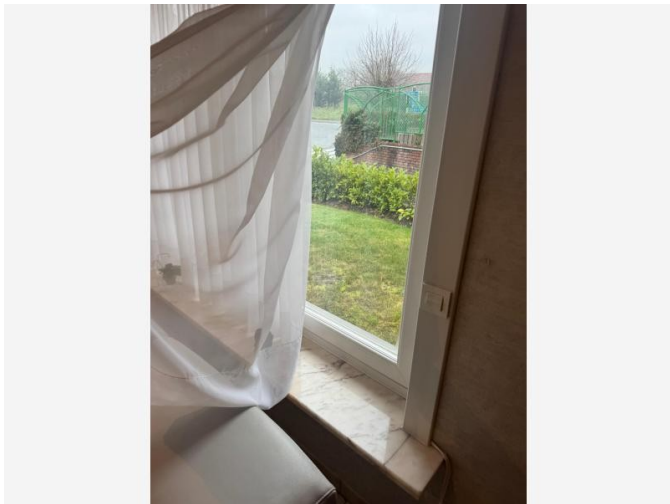
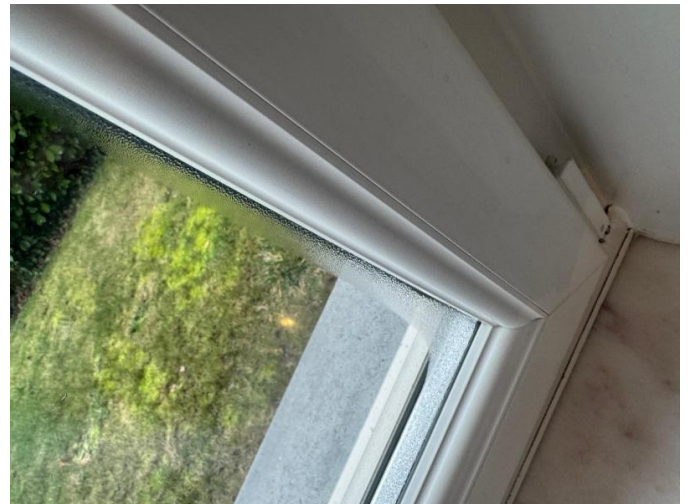
Beschrijving	Notitie	Terug te vinden op plannen
Fiche 8: Kit aan de ramen	De kit aan de ramen is niet asbestverdacht.	-
Fiche 9: Dakbedekking bestaande uit pannen (niet verdacht)	De dakbedekking is niet-asbestverdacht.	-

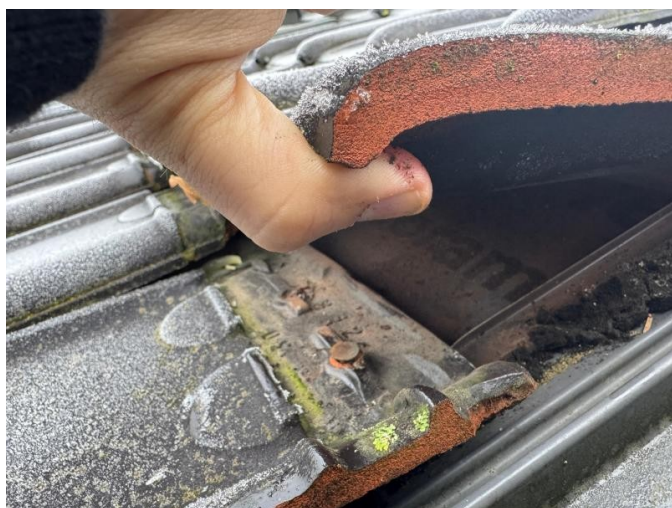
Beschrijving	Notitie	Terug te vinden op plannen
Fiche 10: Liftinfrastructuur (niet aanwezig)	Er is geen liftinfrastructuur aanwezig op de inspectielocatie.	-
Fiche 11: Geen asbestverdacht onderdak aangetroffen	Na het optillen van een pan werd geen asbestverdacht onderdak aangetroffen. Dit betekent niet dat er geen onderdak aanwezig kan zijn op plaatsen die niet gecontroleerd werden. Bij werken, laat een eventueel aangetroffen onderdak controleren op aanwezigheid van asbest.	-
Fiche 12: Leidingisolatie (niet aanwezig)	Er is geen asbestverdachte leidingisolatie aanwezig.	-
Fiche 13: CV-ketel (niet aanwezig)	Er is geen aparte CV-ketel aanwezig op de inspectielocatie.	-
