# Asbestinventarisatetest

Elenestraat 90, 9620 Zottegem

Attestnummer : 20260330-000320.000

Uitgegeven op : 30.03.2026

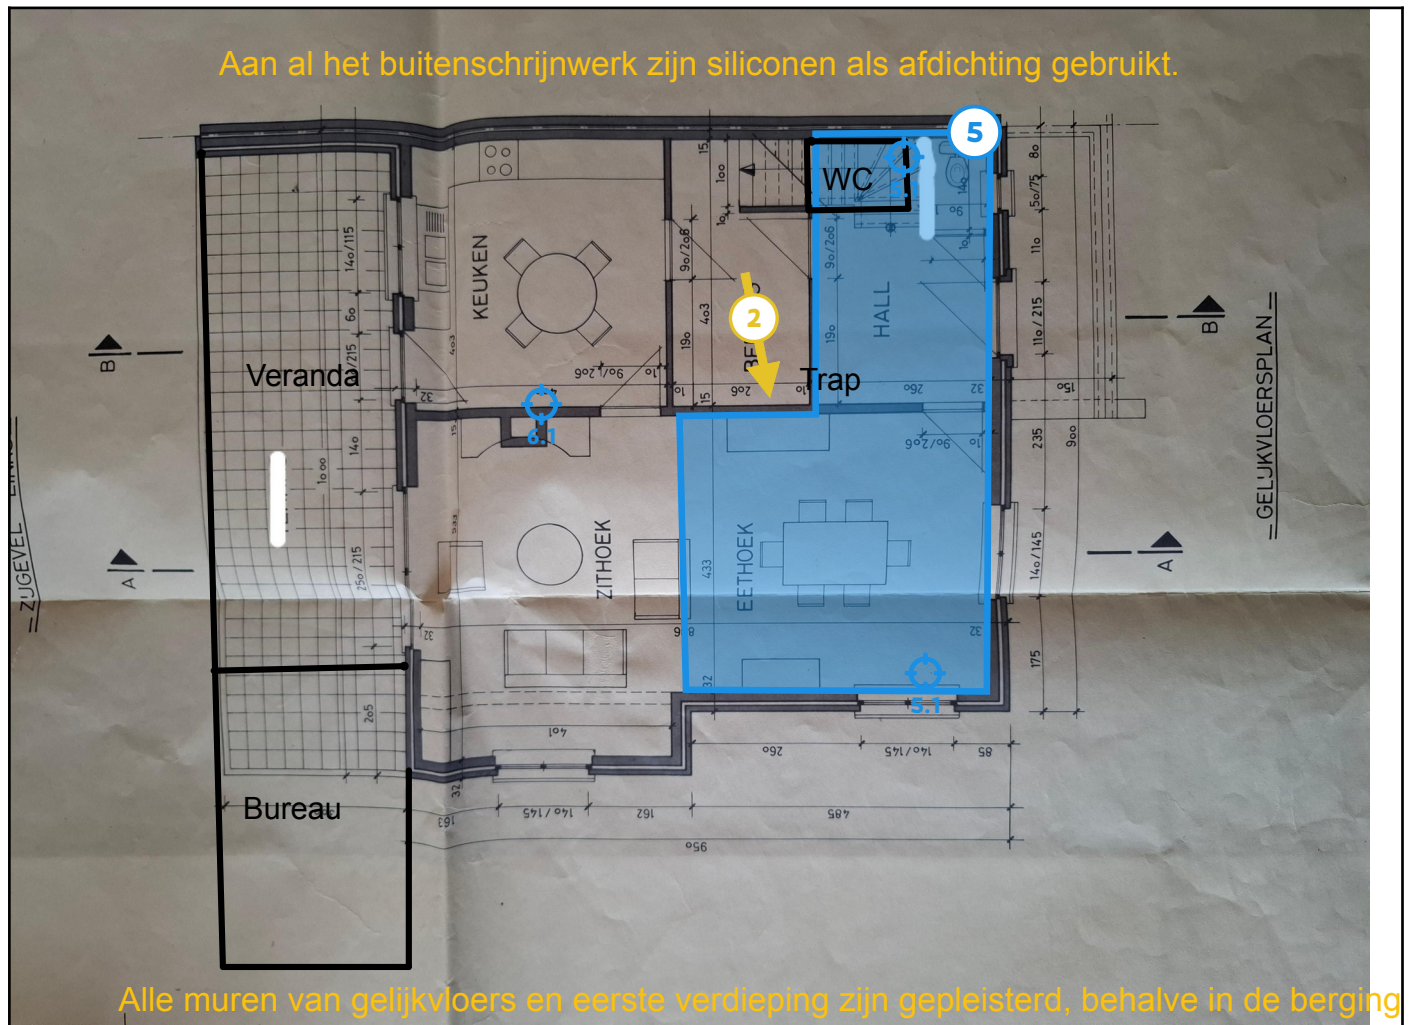
# Plan 1.2: Gelijkvloers

Beschrijving	Type	Actie
2. Bakeliet	Asbestmateriaal	Zorgvuldig beheren
5. Pleisterwerk plafonds.	Geen asbest	-
5.1 Code: BDA26042/4	Mengmonster	-
6. Pleisterwerk muren,	Geen asbest	-
6.1 Code: BDA26042/3	Mengmonster	-
8. 1. Afdichtingsmateriaal (mastiek, kit,...) aan schrijnwerk	Overige ruimte of materiaal	-

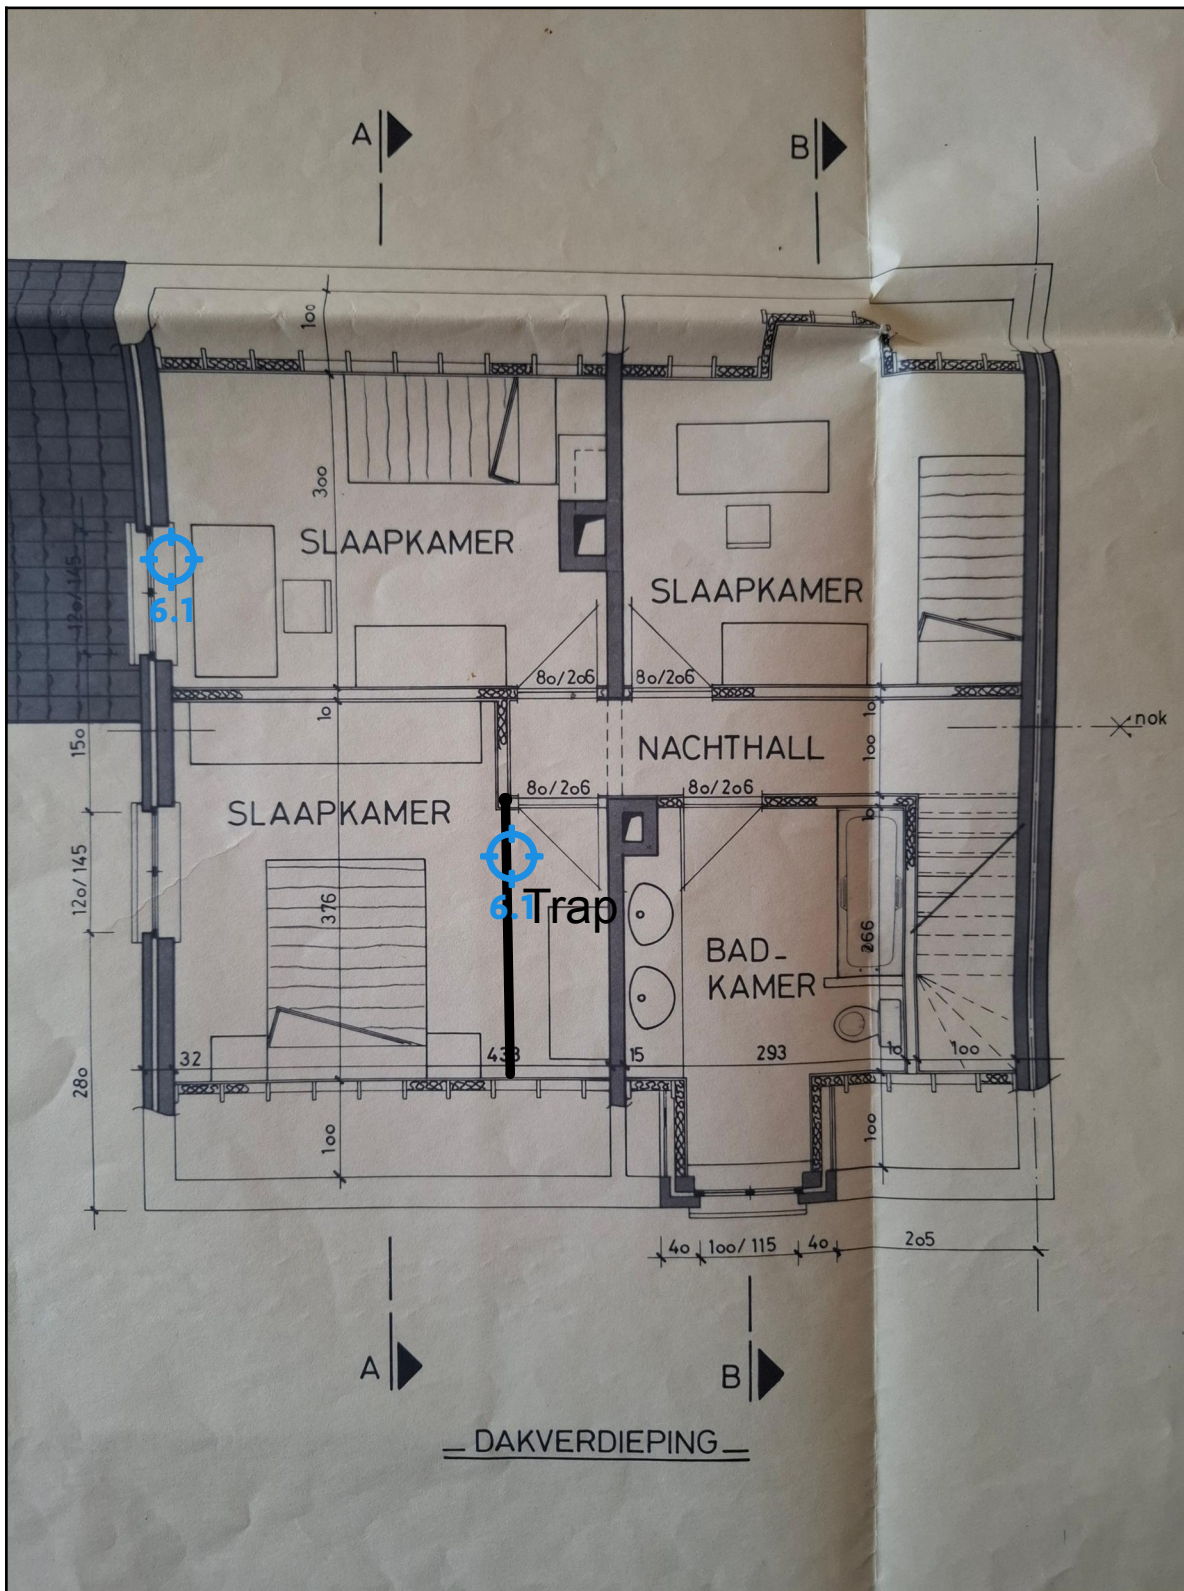
# Plan 1.3: Eerste verdieping

6. Pleisterwerk muren,	Geen asbest	-
6.1 Code: BDA26042/3	Mengmonster	-

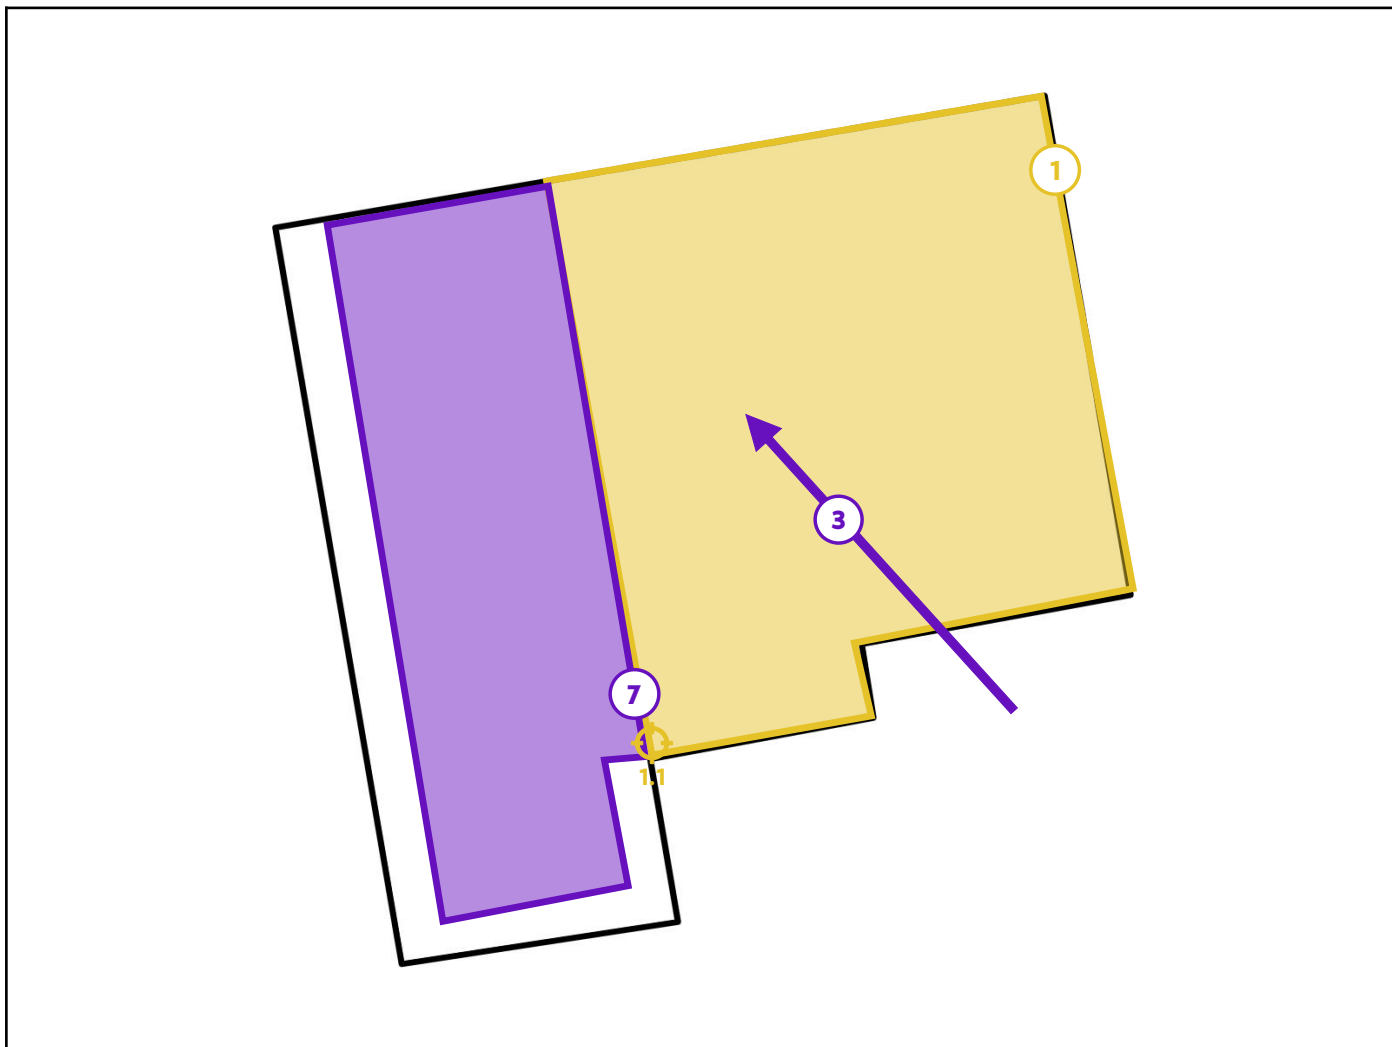
## Plan 1.5: Dak

Beschrijving	Type	Actie
1. Onderdak.	Asbestmateriaal	Zorgvuldig beheren
1.1 Code: BDA26042/1	Puntmonster	-
3. Schouw	Beperking	-
7. Roofing	Overige ruimte of materiaal	-

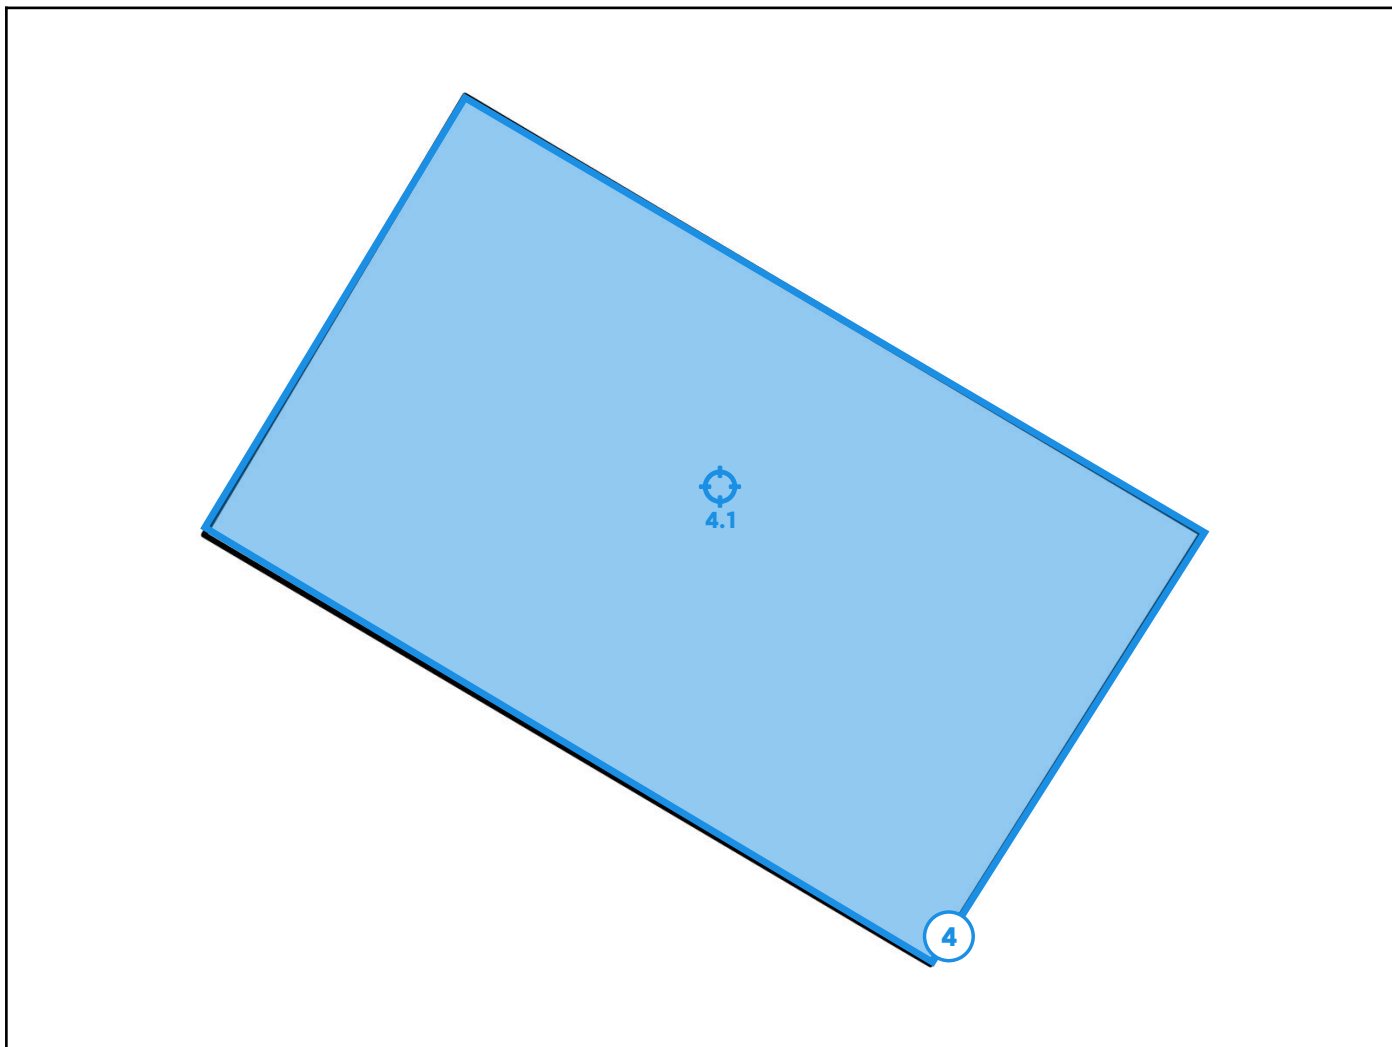
## Plan 3.1: Tuinhuis

Beschrijving	Type	Actie
4. Onderdak.	Geen asbest	-
4.1 Code: BDA26042/2	Puntmonster	-
