Asbestinventarisatetest

Ninovestraat 26, 9600 Ronse

Attestnummer : 20260217-000442.000

Uitgegeven op : 17.02.2026

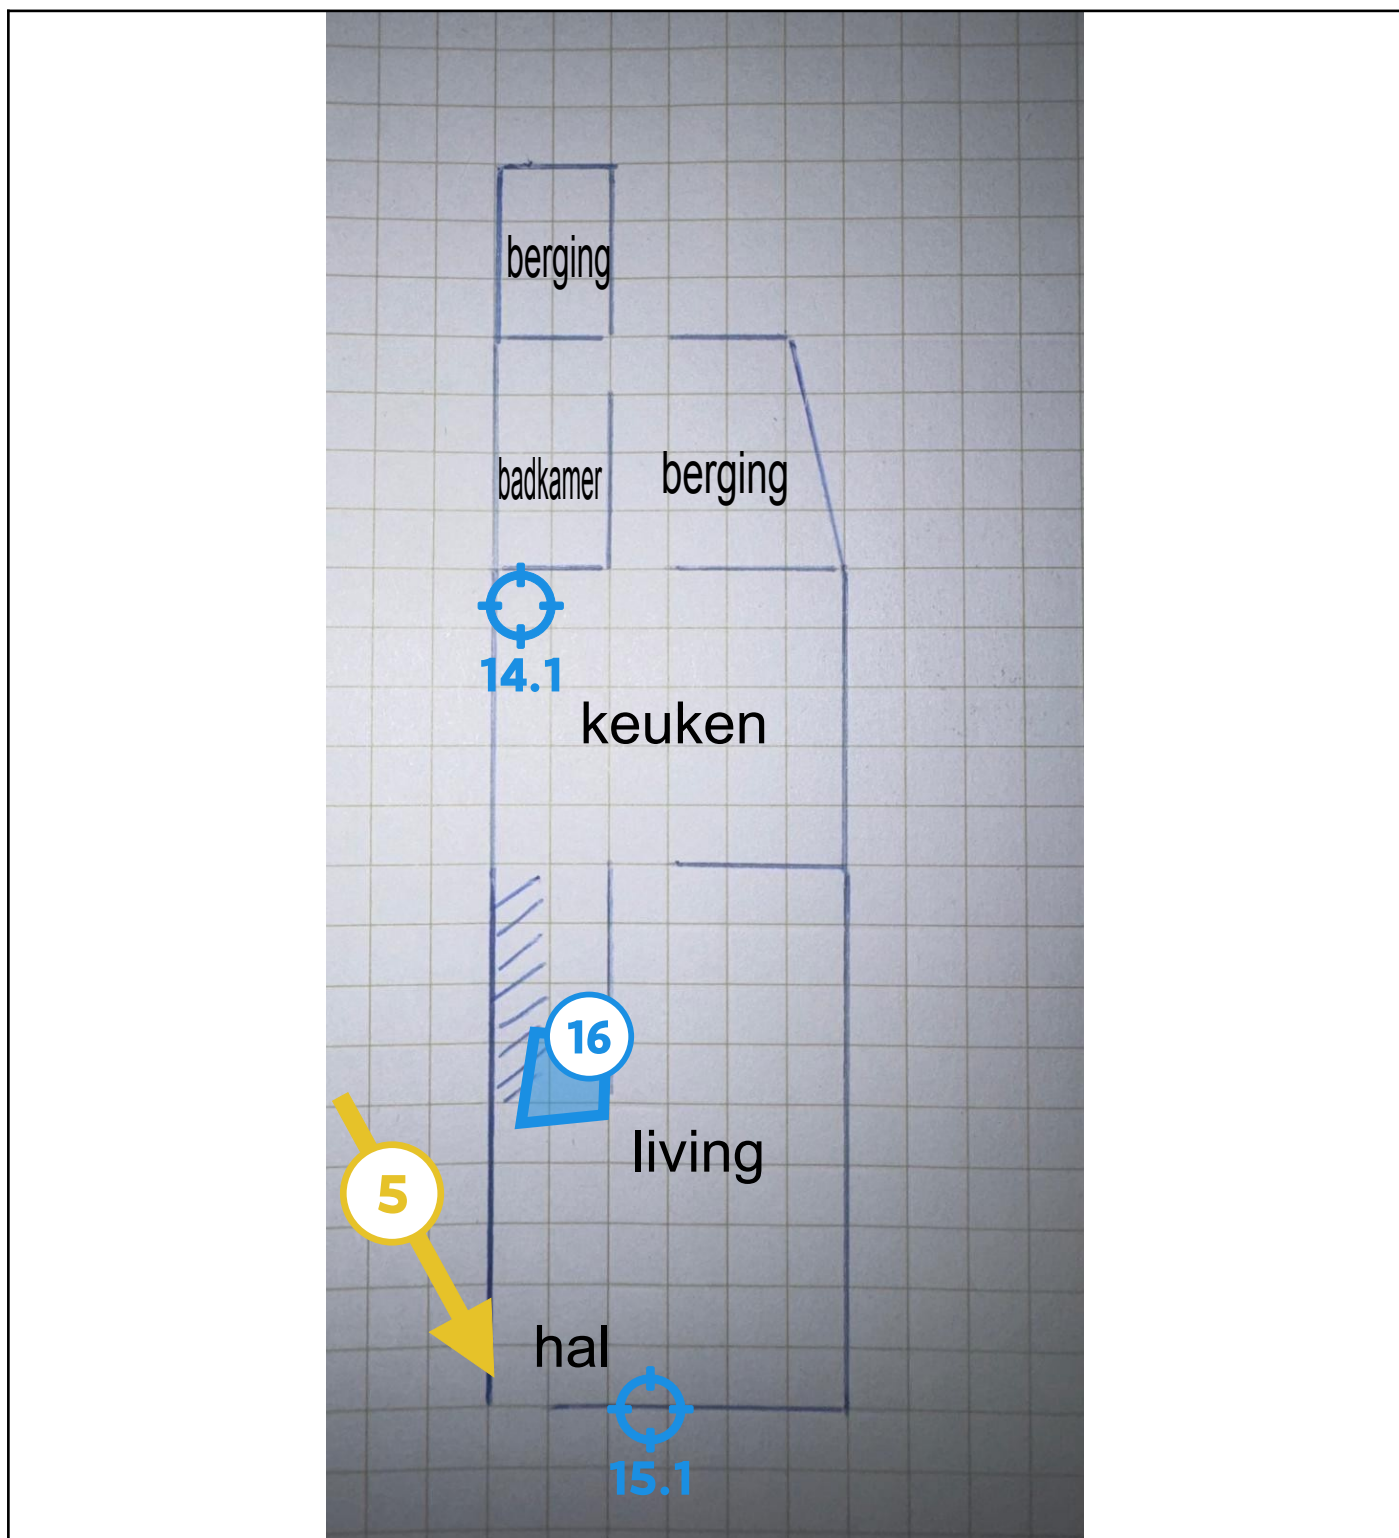
Plan 1.9: gelijkvloers

Beschrijving	Type	Actie
5. bakeliet teller	Asbestmateriaal	Zorgvuldig beheren

14. afdichtingskoord kachel	Geen asbest	-
14.1 Code: mm02	Puntmonster	-
15. Afdichtingsmateriaal (mastiek, kit, ...)	Geen asbest	-
15.1 Code: mm06	Puntmonster	-
16. vinyltegel	Geen asbest	-

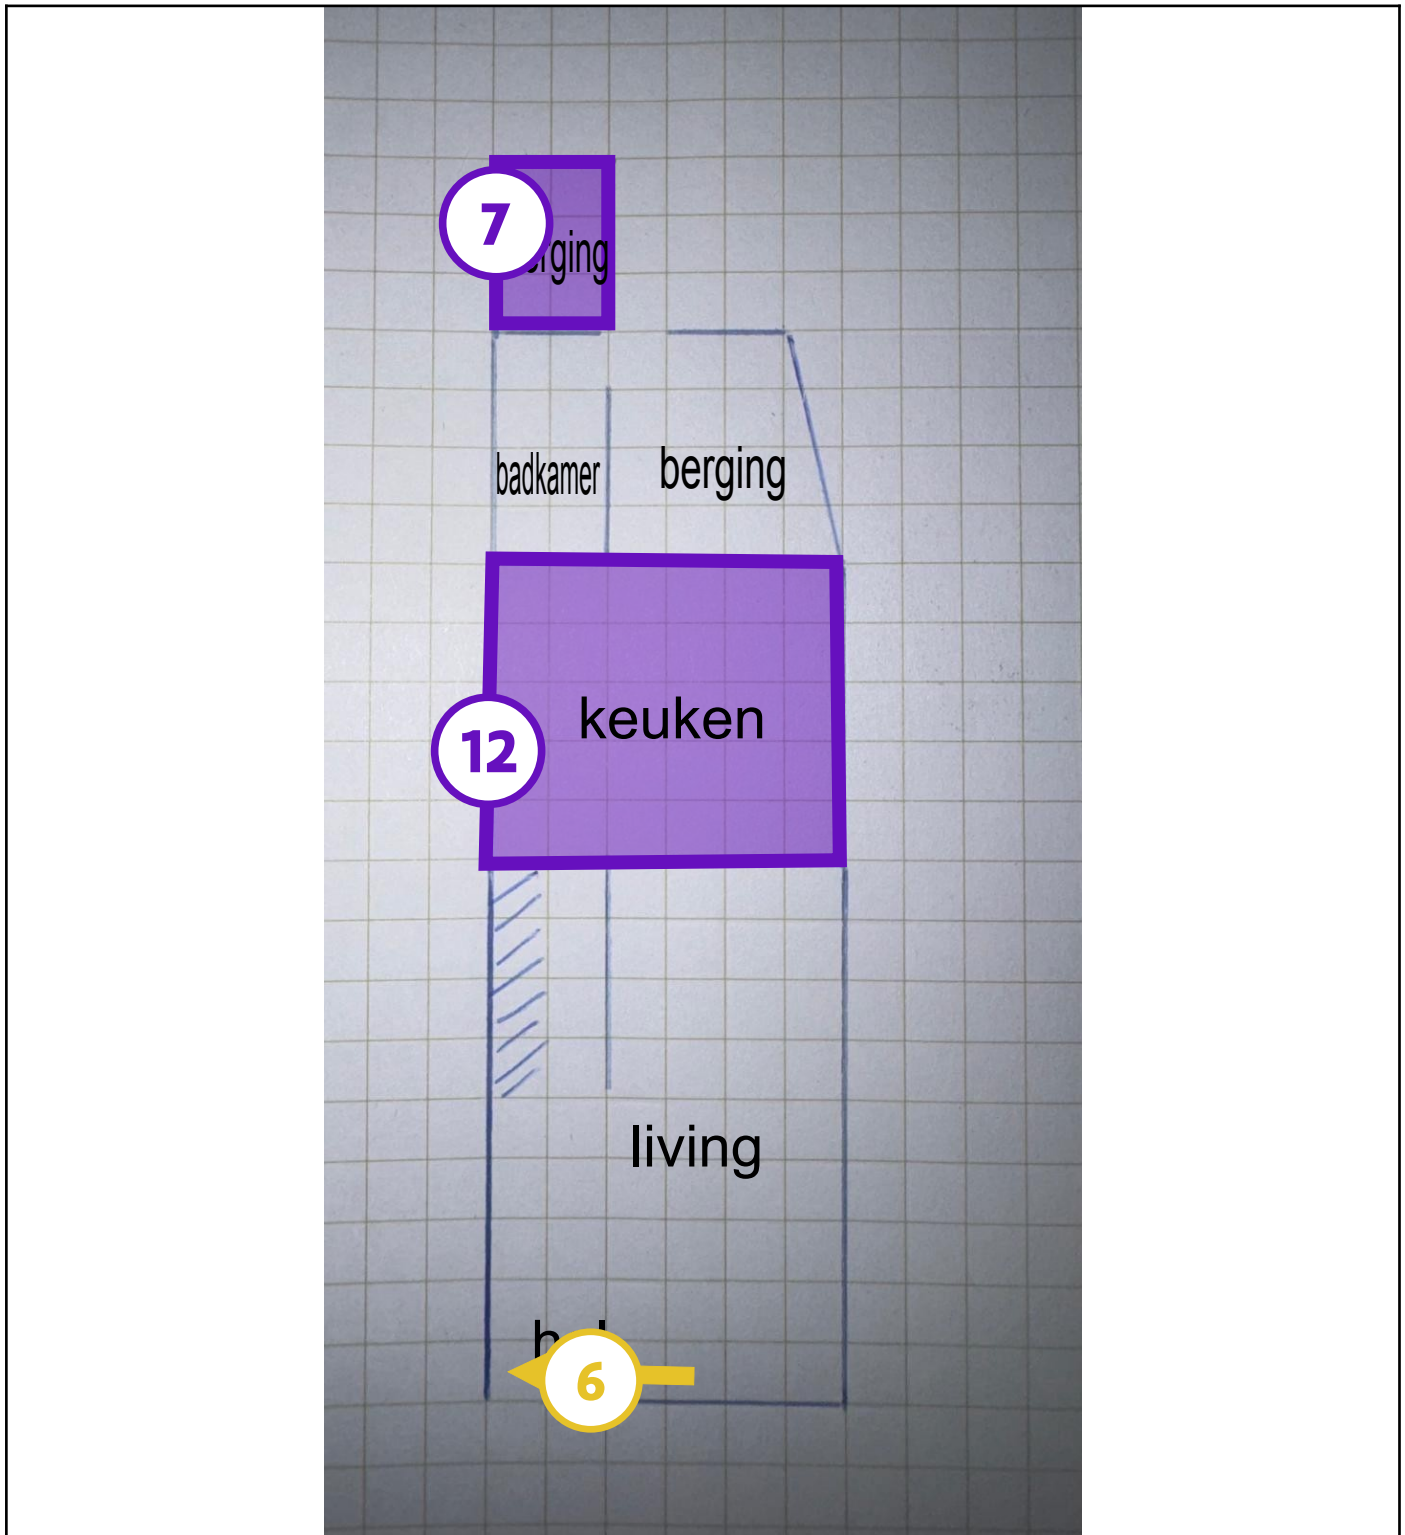
Plan 1.10: gelijkvloers

Beschrijving	Type	Actie
6. glasal beplating	Asbestmateriaal	Zorgvuldig beheren

7. materiaal in opslag	Beperking	-
12. vloertegels (keuken)	Advies	-

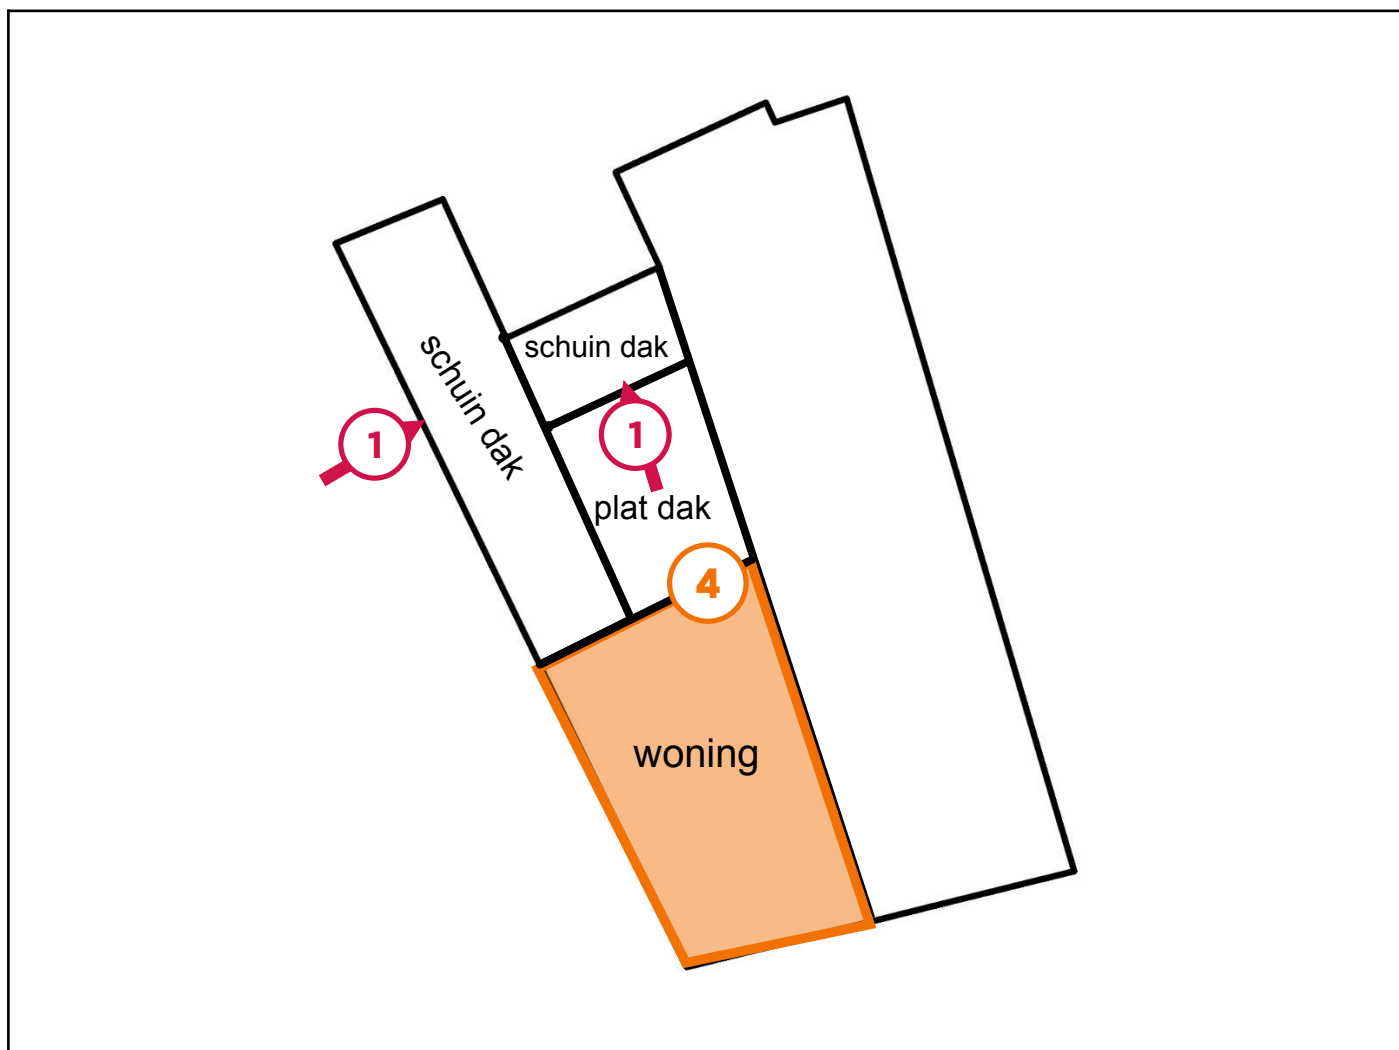
Plan 1.12: Woning plan

Beschrijving	Type	Actie
1. (AC) rookgaskanaal	Asbestmateriaal	Dringend verwijderen
4. Dakleien	Asbestmateriaal	Verwijderen

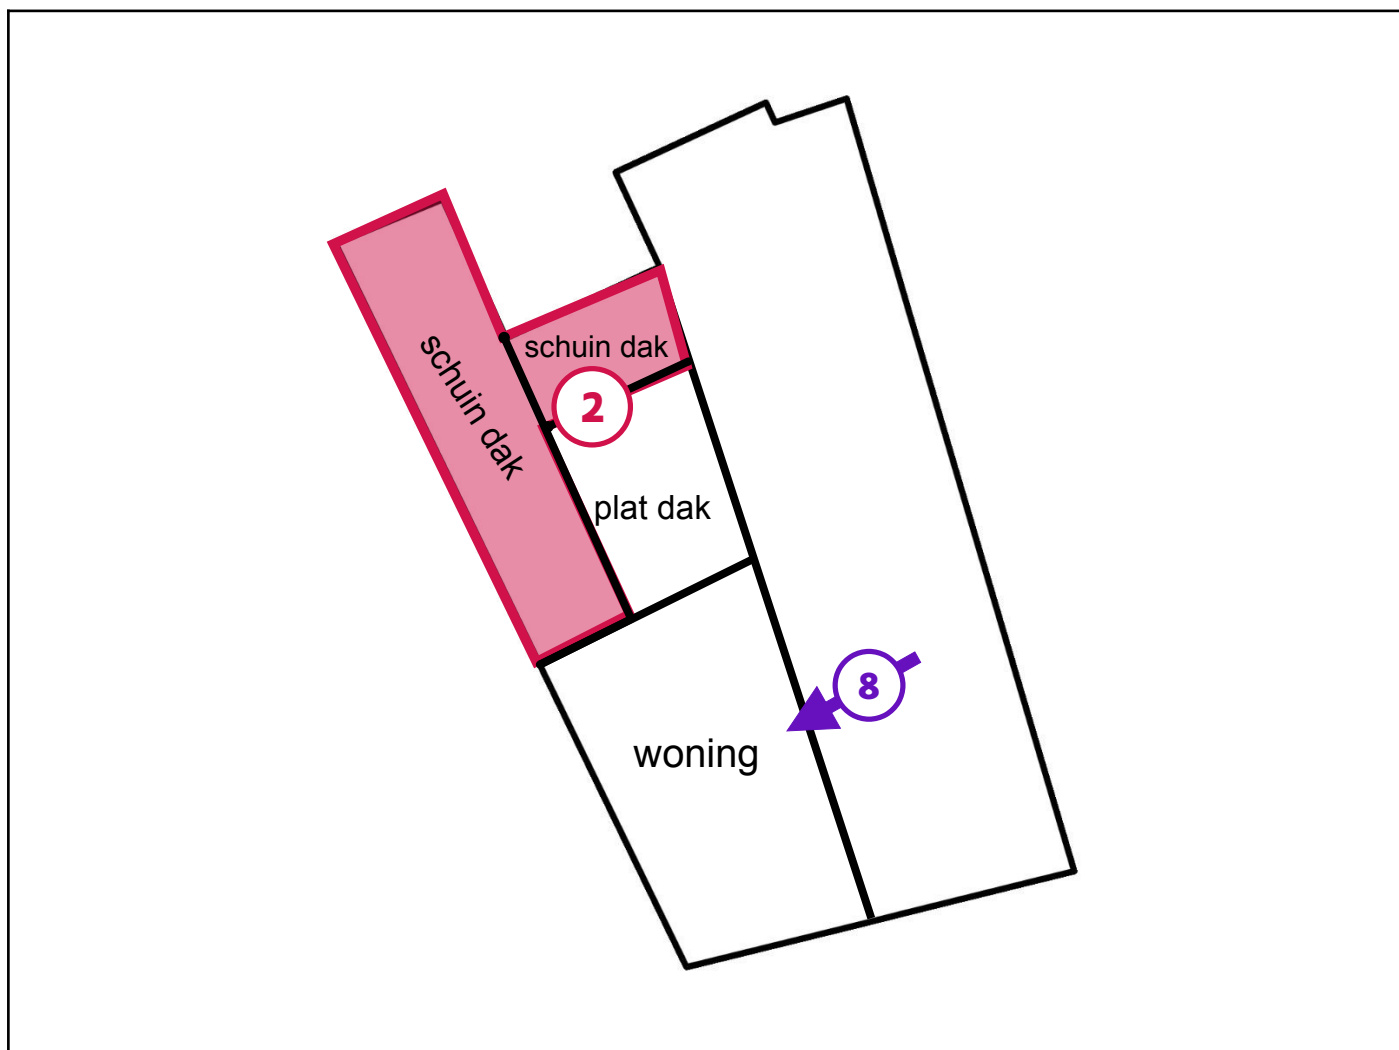
Plan 1.13: Woning plan

Beschrijving	Type	Actie
2. golfplaten	Asbestmateriaal	Dringend verwijderen
8. schoorsteen-rookgaskanaal	Beperking	-

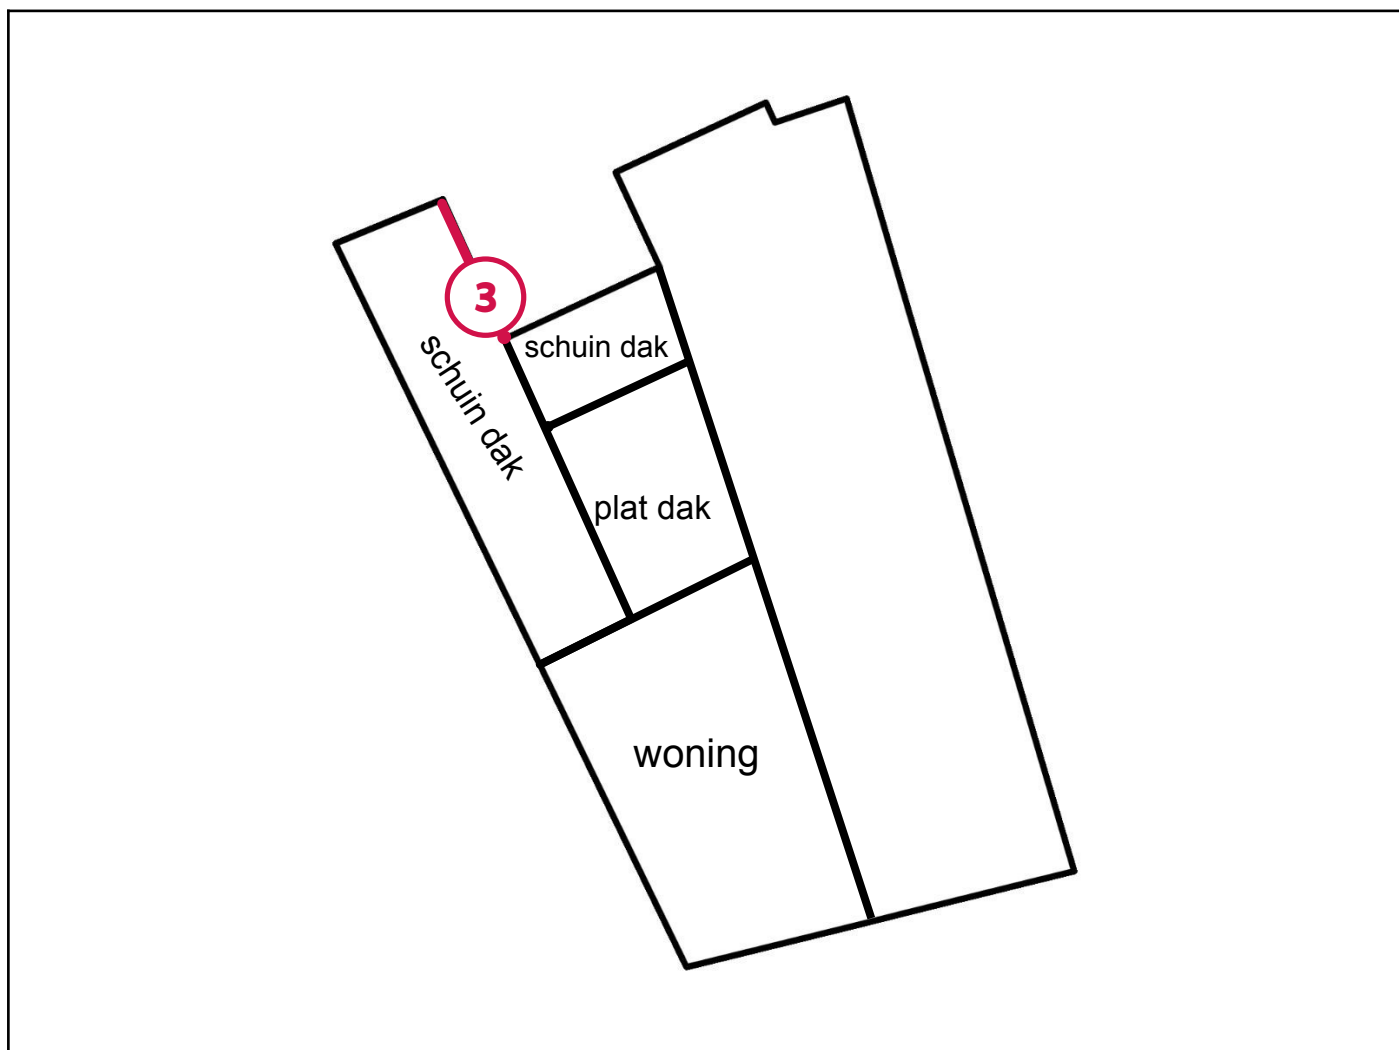
Plan 1.14: Woning plan

Beschrijving	Type	Actie
3. sediment in dakgoten	Asbestmateriaal	Dringend verwijderen

- Eenvoudige handelingen: mag via doe-het-zelf of door werknemer(s) met opleidingsattest eenvoudige handelingen
De vezels die afspoelen van de asbesthoudende golfplaten op het dak komen terecht in de afvoergoten van de woning. De aanwezige resten (mos, vuilresten) verwijderen. U kan dit het best doen na een regenachtige dag, als het sediment vochtig is of u kan ook het sediment voorzichtig bevochtigen. Draag persoonlijke beschermingsmiddelen (FFP3 masker, wegwerphandschoenen, ..). Gooi het dubbel verpakt bij het restafval.
