# Asbestinventarisatetest

Dagmoedstraat 36, 9506 Geraardsbergen

Attestnummer : 20260519-000005.000

Uitgegeven op : 19.05.2026

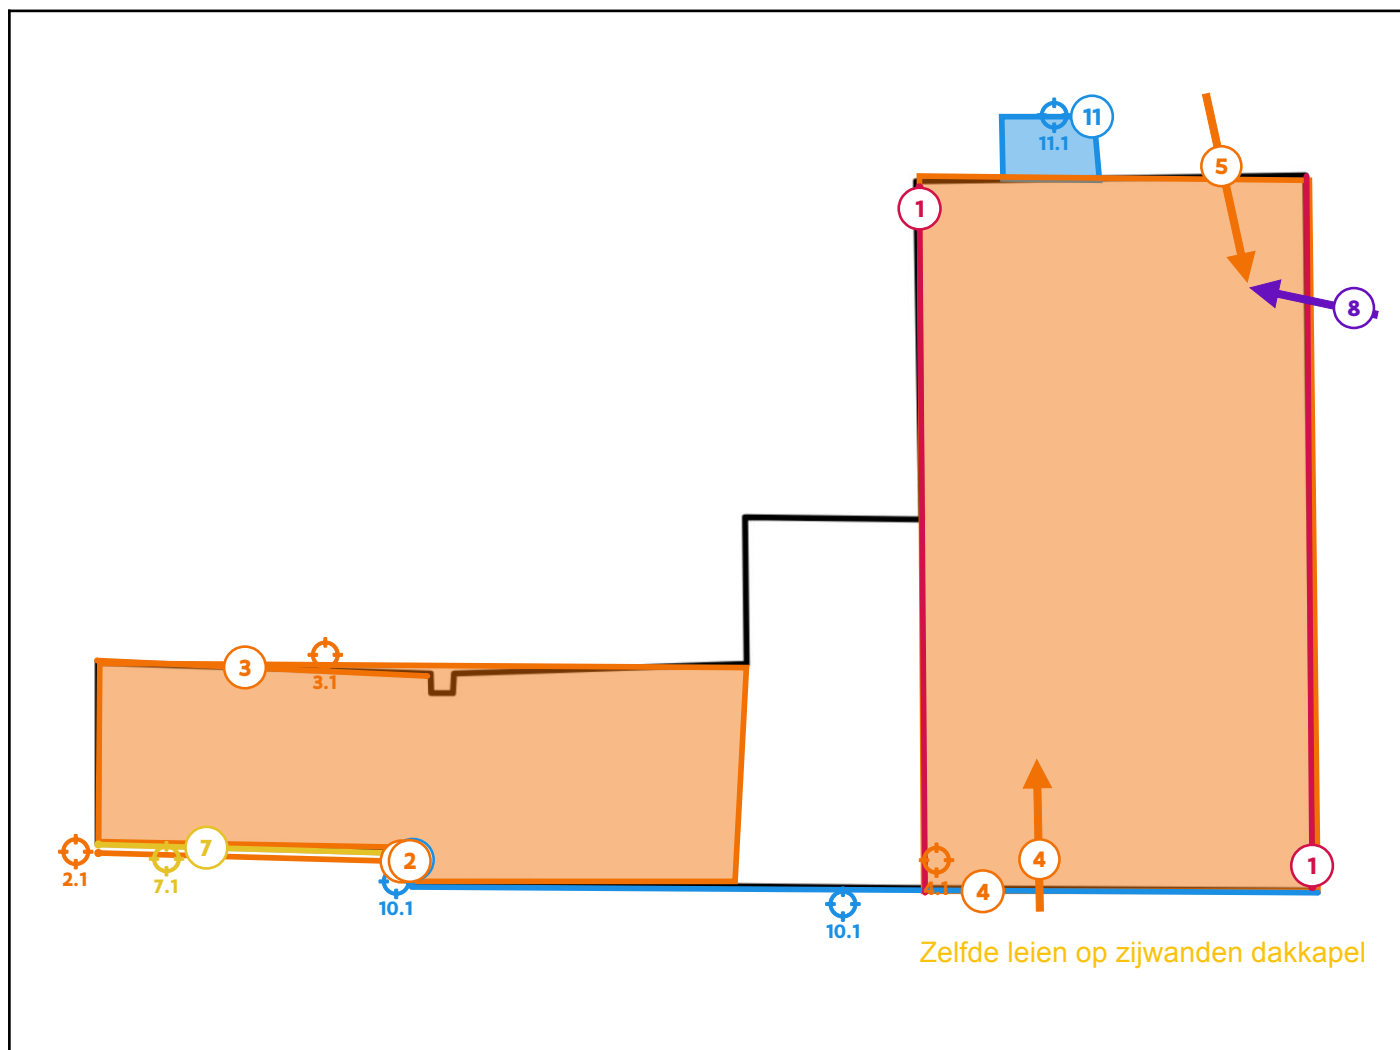
# Plan 1.1: Woning en aanbouw plan daken

Beschrijving	Type	Actie
1. Mos/sediment in de dakgoot	Asbestmateriaal	Dringend verwijderen
2. Dak en wanden bestaande uit golfplaten	Asbestmateriaal	Verwijderen
2.1 Code: 3	Puntmonster	-
3. Zijwanden type Menuiserite	Asbestmateriaal	Verwijderen
3.1 Code: 6	Puntmonster	-
4. Dak bestaande uit leien	Asbestmateriaal	Verwijderen
4.1 Code: 8	Puntmonster	-

5. Cementbuis	Asbestmateriaal	Verwijderen
7. Mastiek	Asbestmateriaal	Zorgvuldig beheren
7.1 Code: 4	Puntmonster	-
8. Schouw	Beperking	-
10. Cementen smeerlaag buiten	Geen asbest	-
10.1 Code: 2	Mengmonster	-
11. Roofing afdakje	Geen asbest	-
11.1 Code: 7	Puntmonster	-

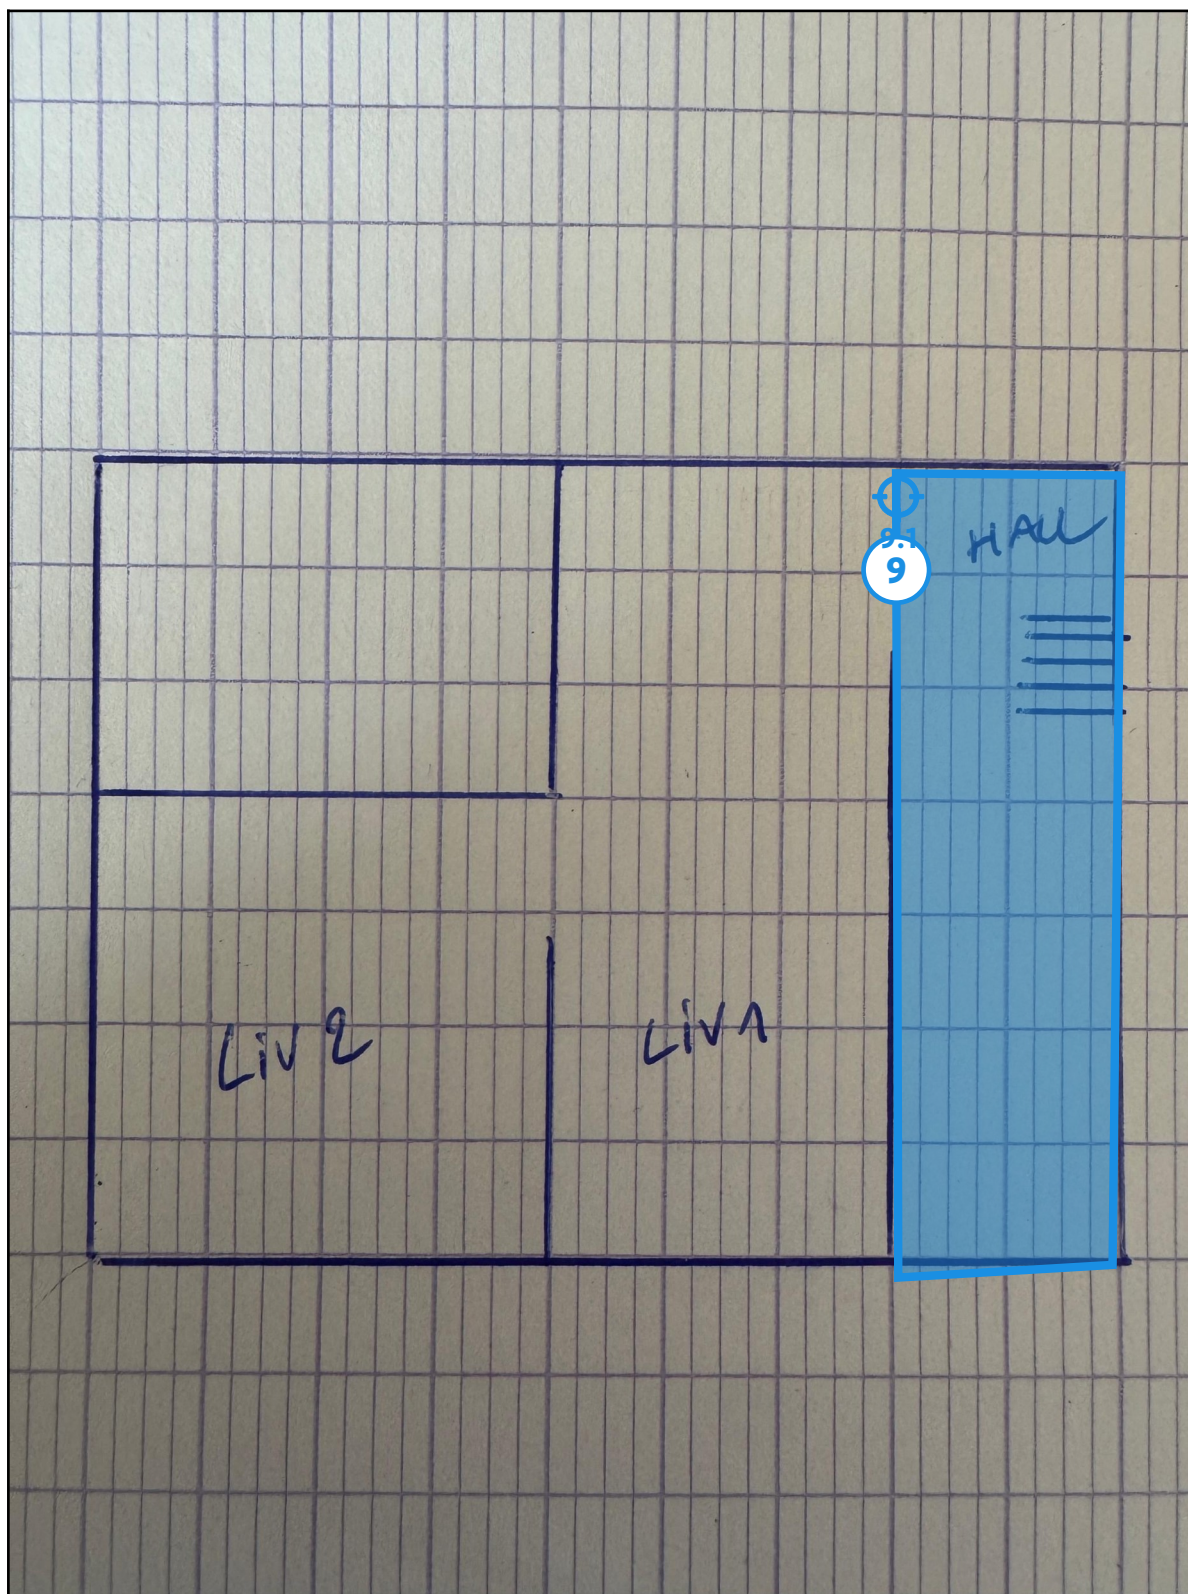
## Plan 1.2: Plan gelijkvloers

9. Vinyl	Geen asbest	-
9.1 Code: 5	Puntmonster	-

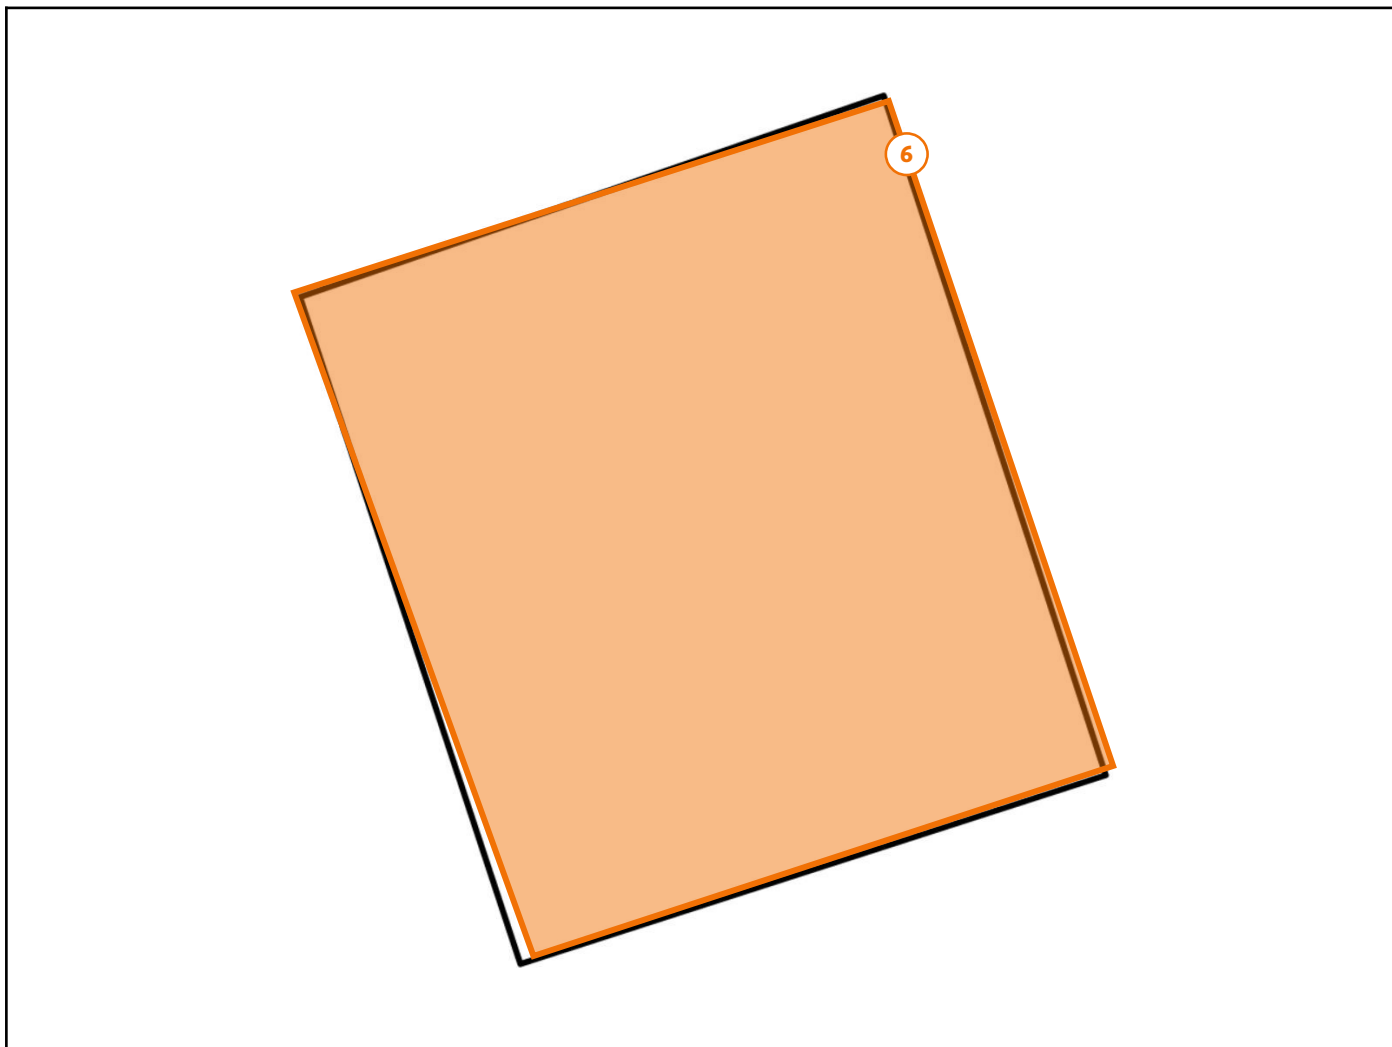
## Plan 2.1: Stal plan

Beschrijving	Type	Actie
6. Dak bestaande uit golfplaten tuinberging	Asbestmateriaal	<a href="#">Verwijderen</a>

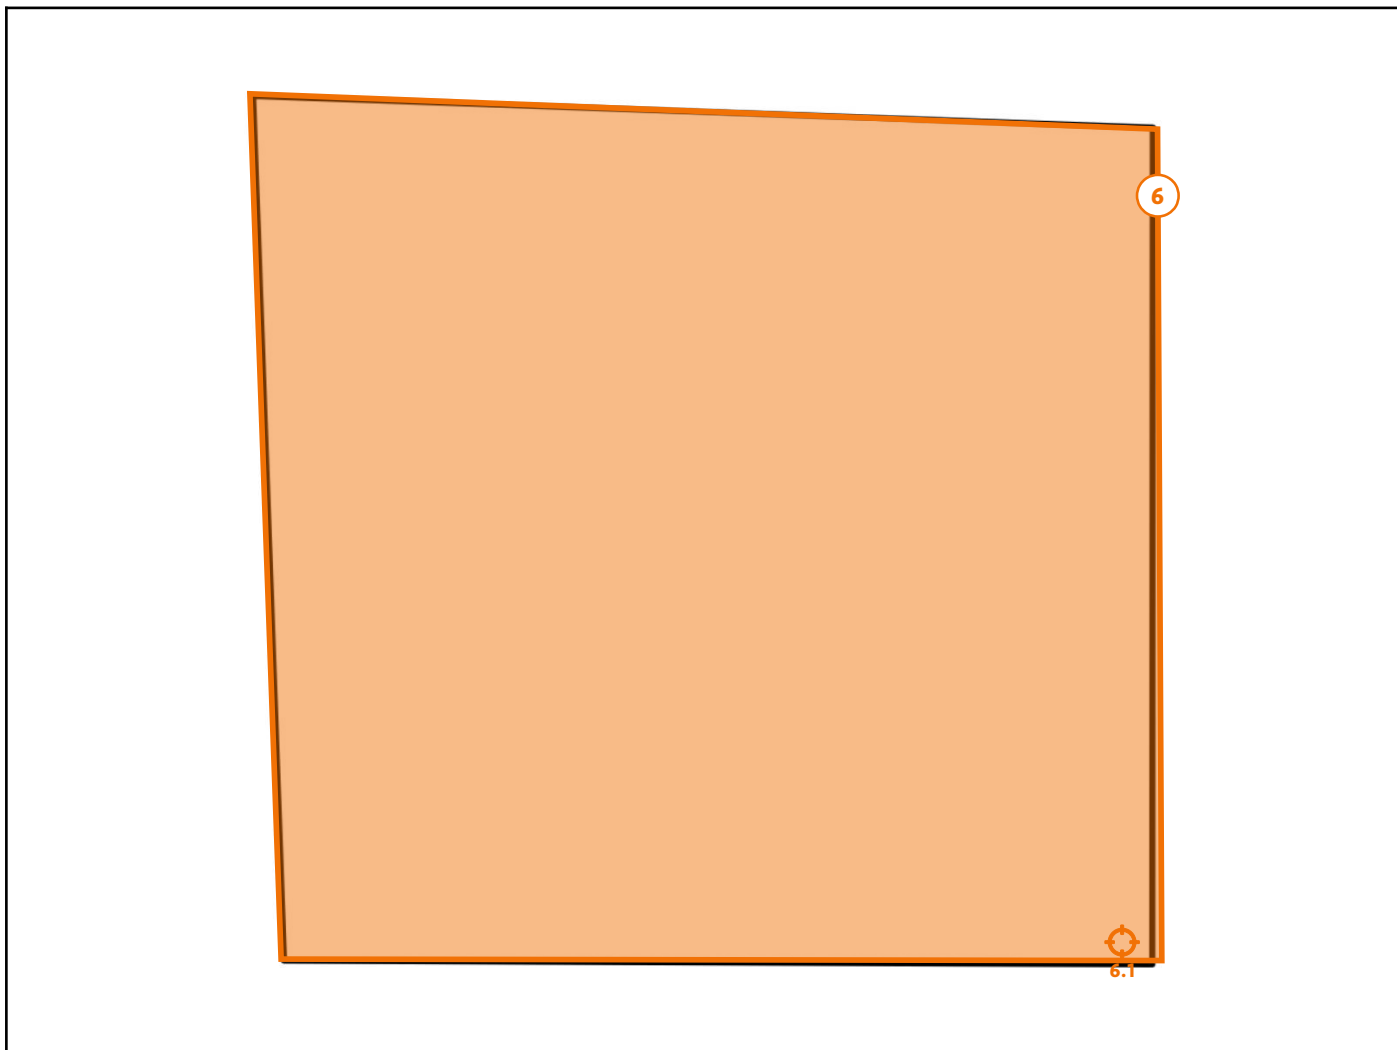
## Plan 3.1: Tuinhuis plan

Beschrijving	Type	Actie
6. Dak bestaande uit golfplaten tuinberging	Asbestmateriaal	<a href="#">Verwijderen</a>
6.1 Code: 1	Puntmonster	-

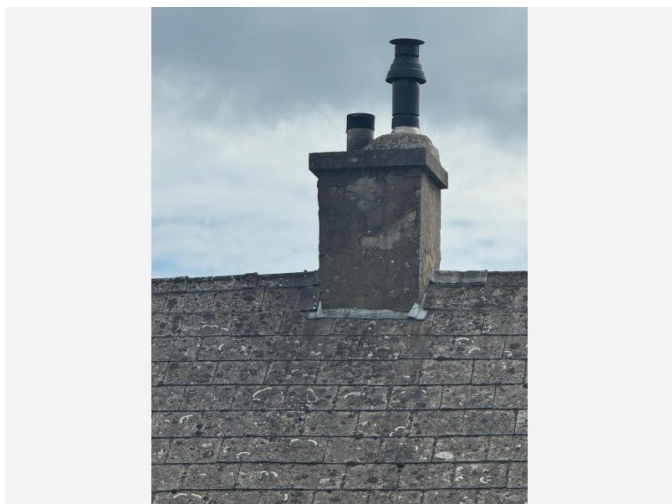
*Situeringfoto*

## Beperkingen

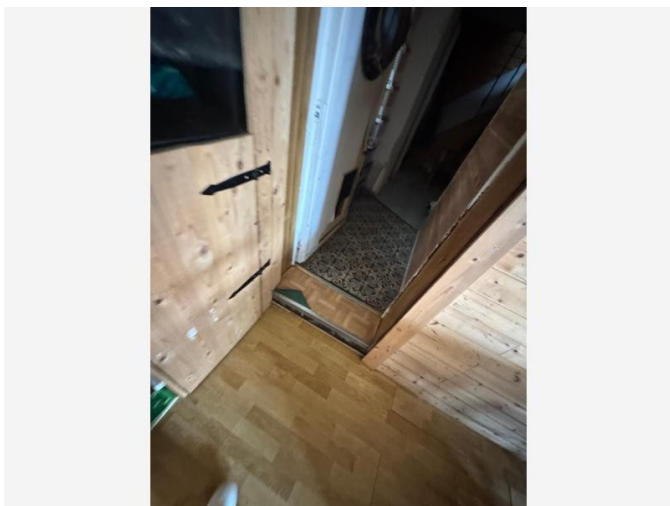
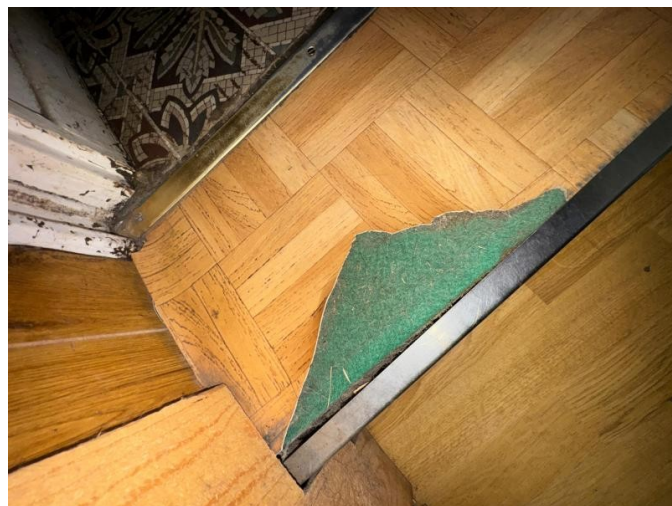
Geen asbest
