Asbestinventarisatetest

Abdijstraat 81/1, 9400 Ninove

Attestnummer : 20260120-000059.000

Uitgegeven op : 20.01.2026

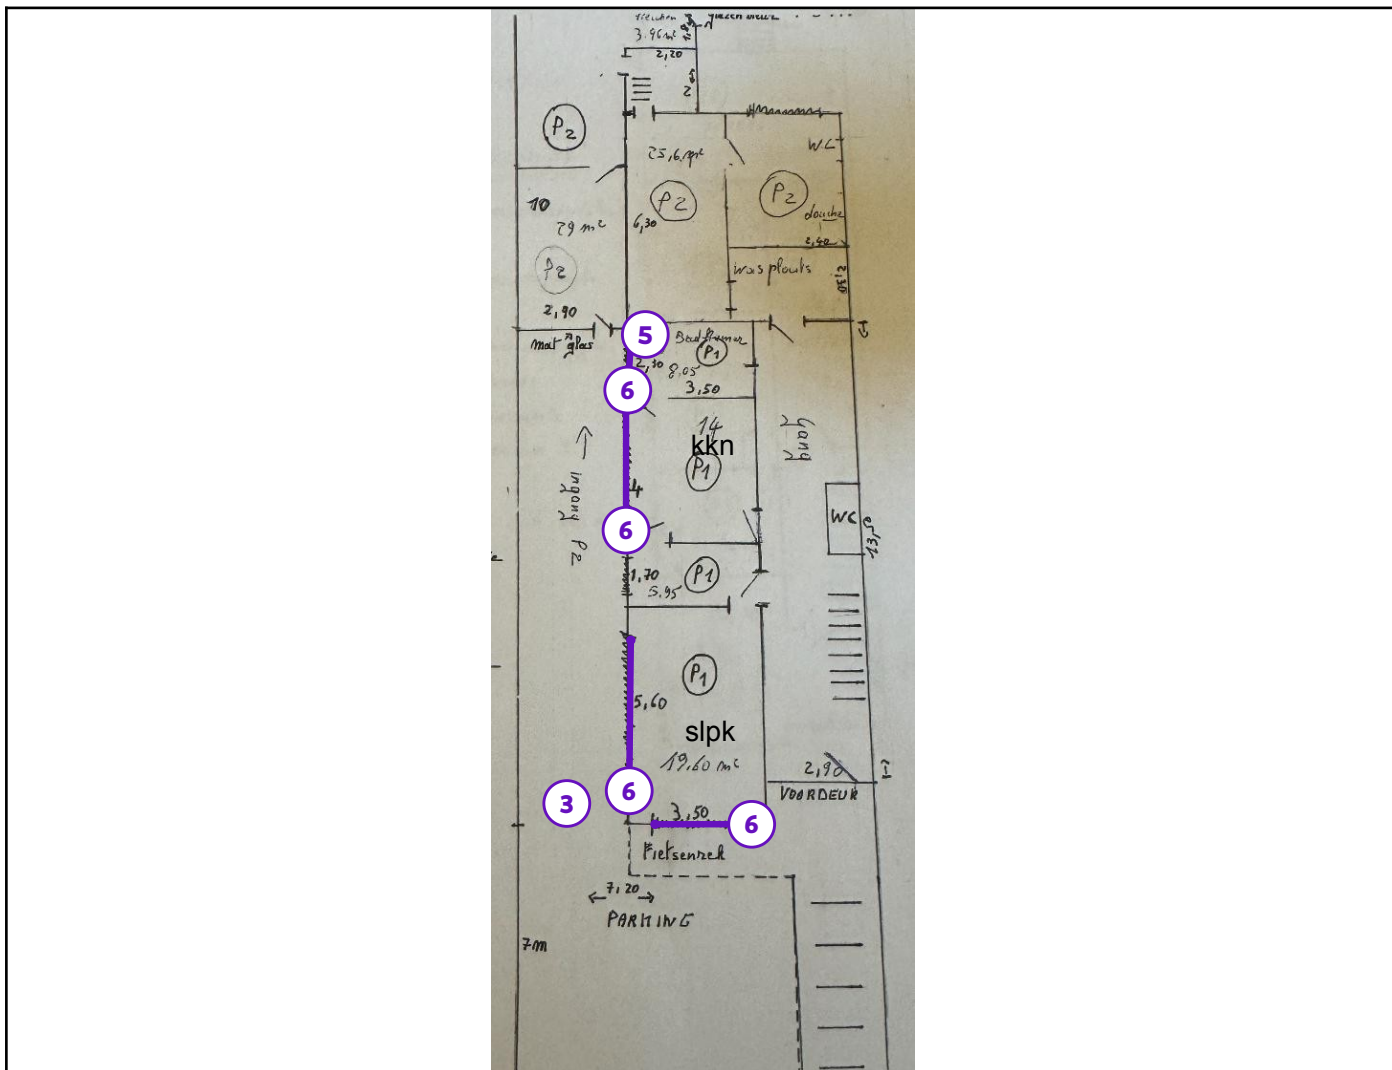
Plan 1.1: Appartement GLV

Beschrijving	Type	Actie
3. Geen private kelderberging	Advies	-
5. Stookketel	Overige ruimte of materiaal	-
6. Afdichtingsmateriaal aan schrijnwerk	Overige ruimte of materiaal	-
