Asbestinventarisatetest

Abdijstraat 81, 9400 Ninove
Gemeenschappelijke delen

Attestnummer : 20260120-000053.000

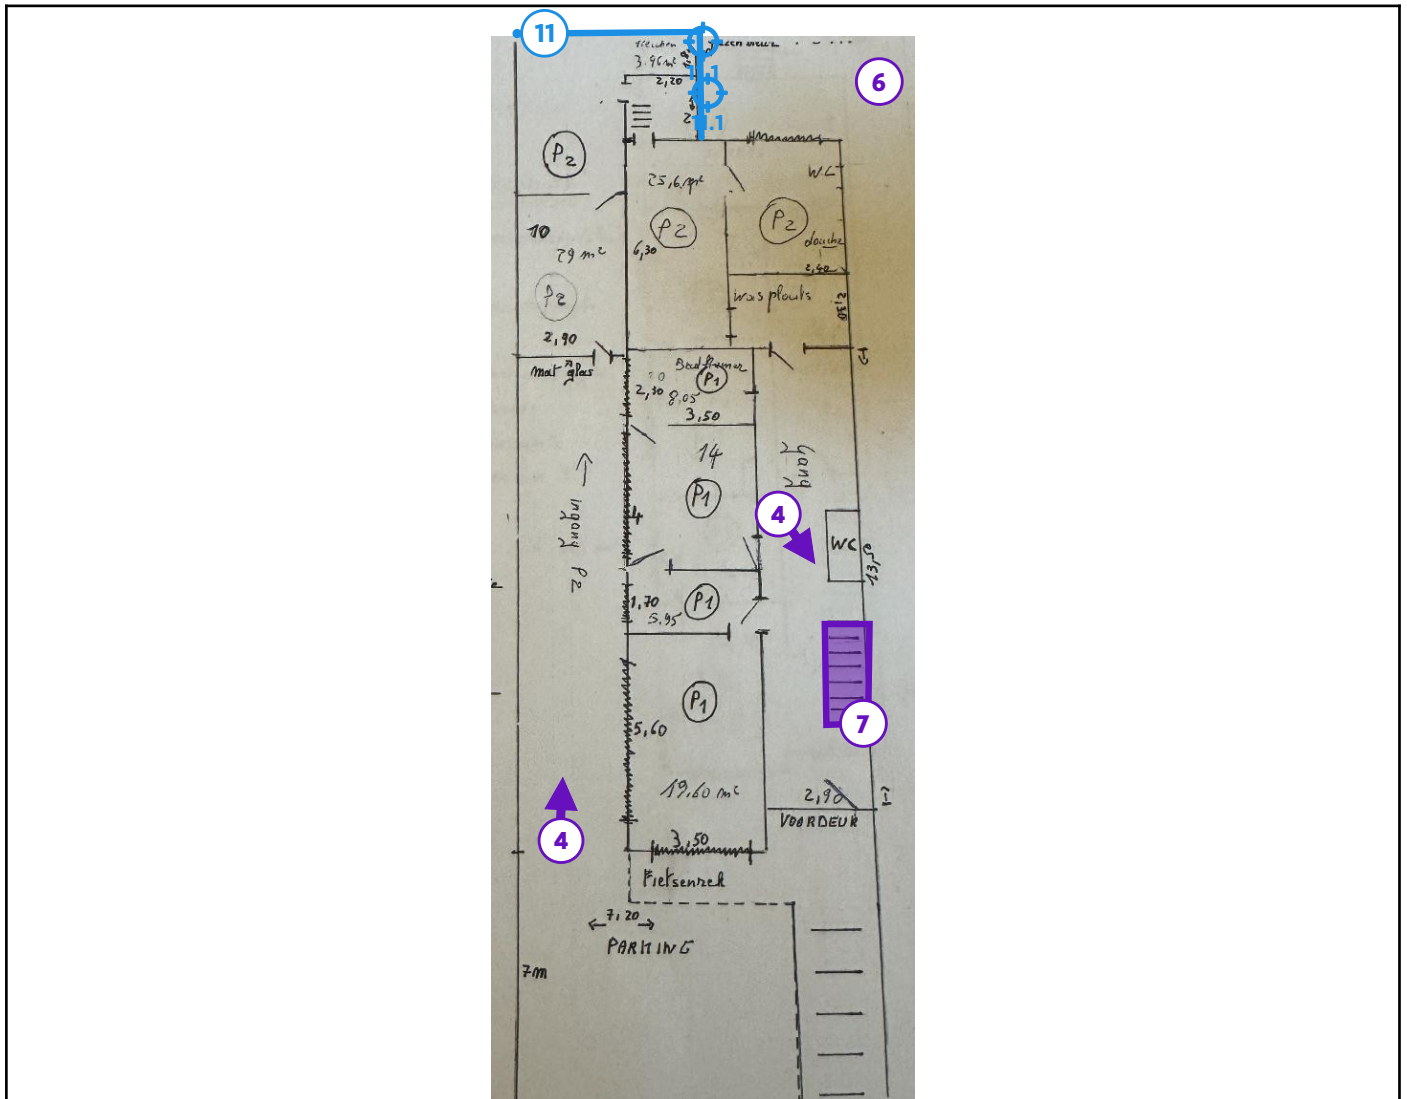
Plan 1.1: Gelijkvloers 0

Beschrijving	Type	Actie
4. Luiken	Beperking	-
6. Geen kelder	Advies	-
7. Trap	Advies	-
11. Cementering achtergevel	Geen asbest	-
11.1 Code: #4 Cementering achtergevel	Mengmonster	-

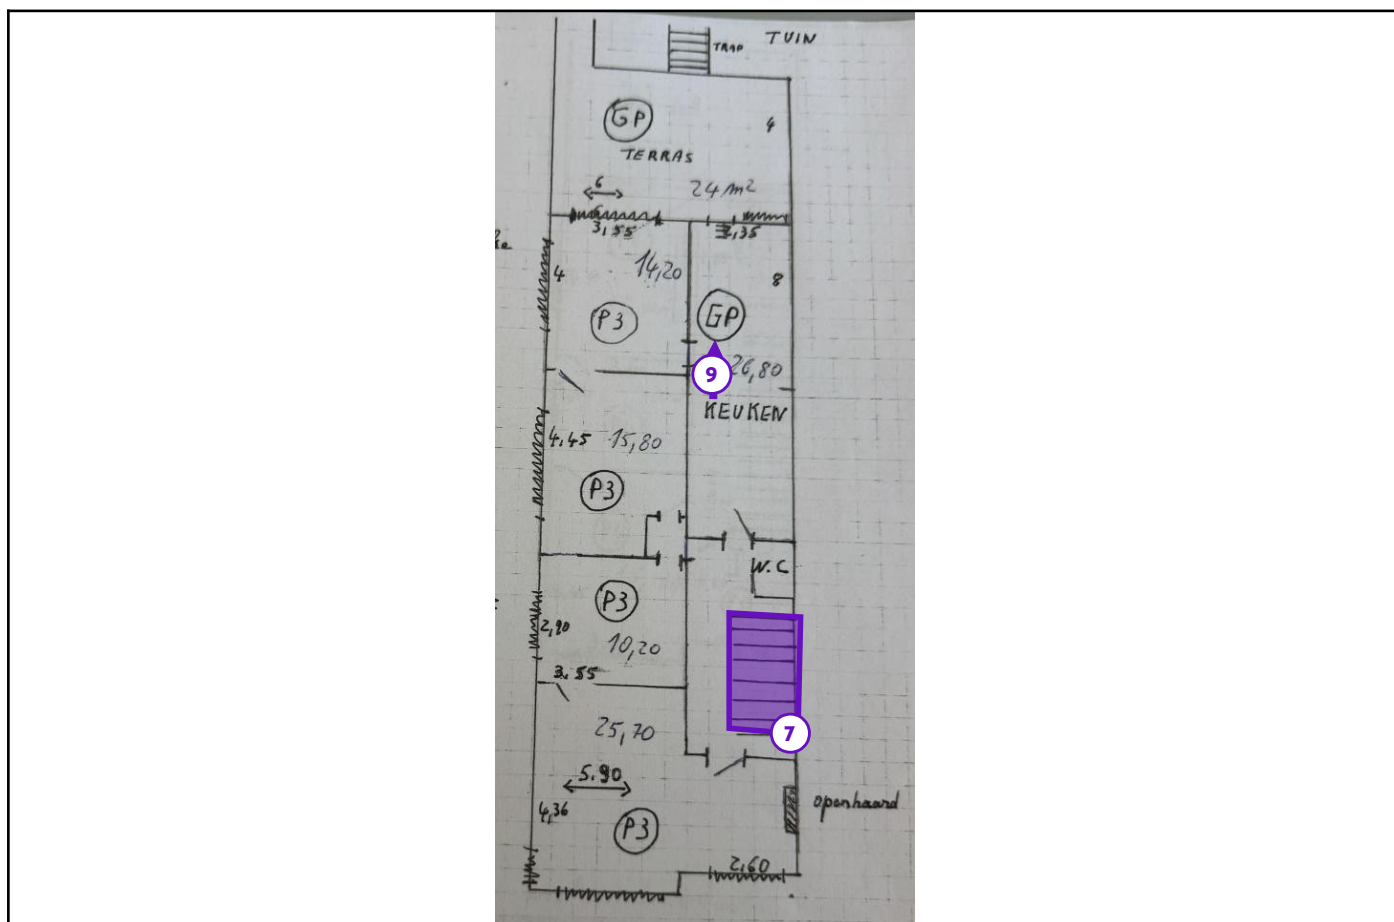
Plan 1.5: Verdieping +1

Beschrijving	Type	Actie
7. Trap	Advies	-
9. Kachelkoord	Advies	-

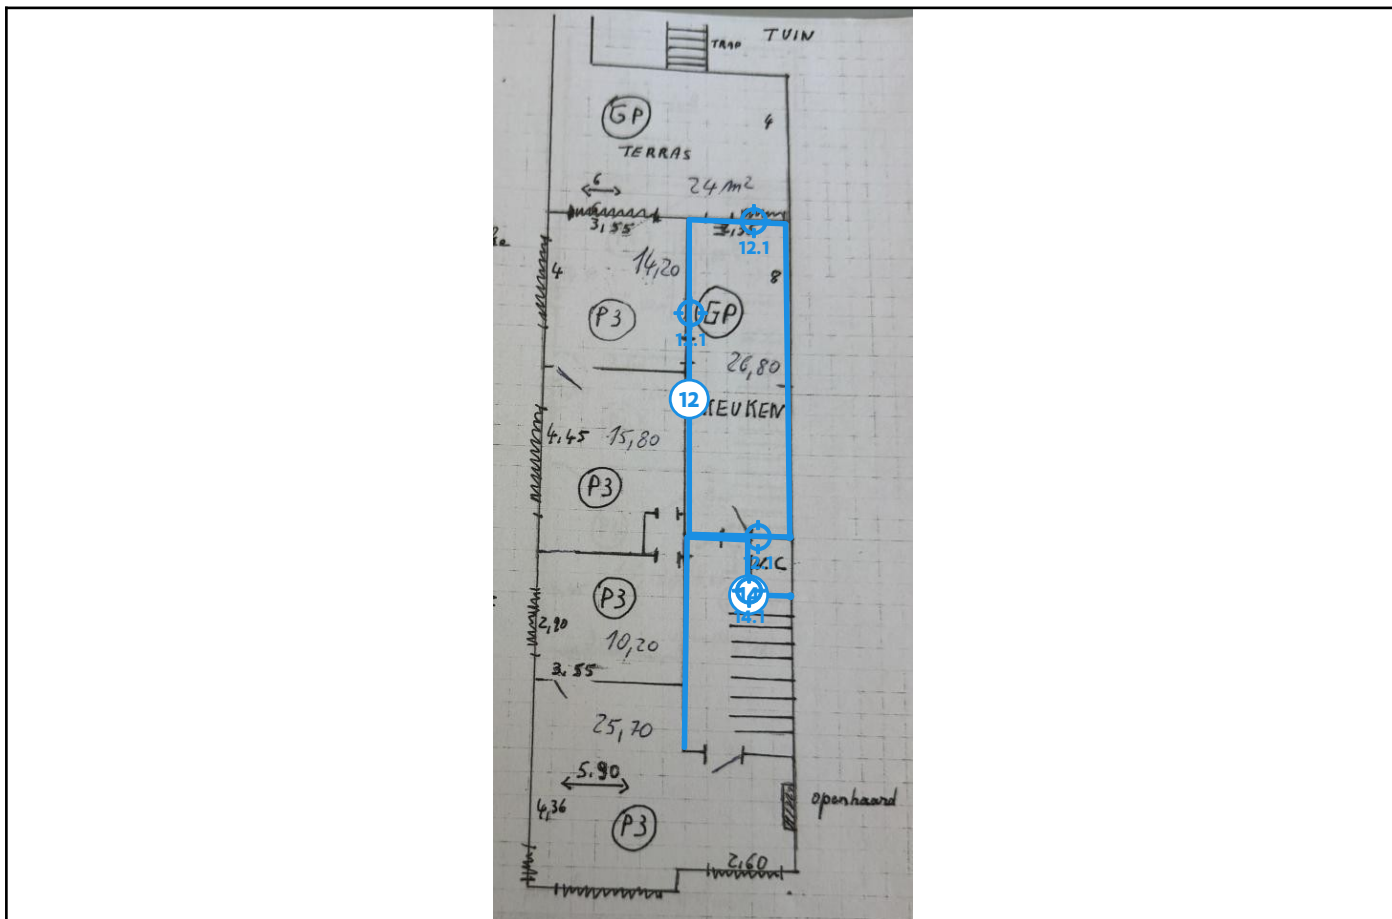
Plan 1.7: Verdieping +1 (muren)

Beschrijving	Type	Actie
12. Pleisterwerk muren - gedeelde ruimte +1	Geen asbest	-
12.1 Code: #2 Pleisterwerk muren - gedeelde ruimte +1	Mengmonster	-
14. Pleisterwerk trappenhall	Geen asbest	-
14.1 Code: #1 Pleisterwerk trappenhall	Mengmonster	-

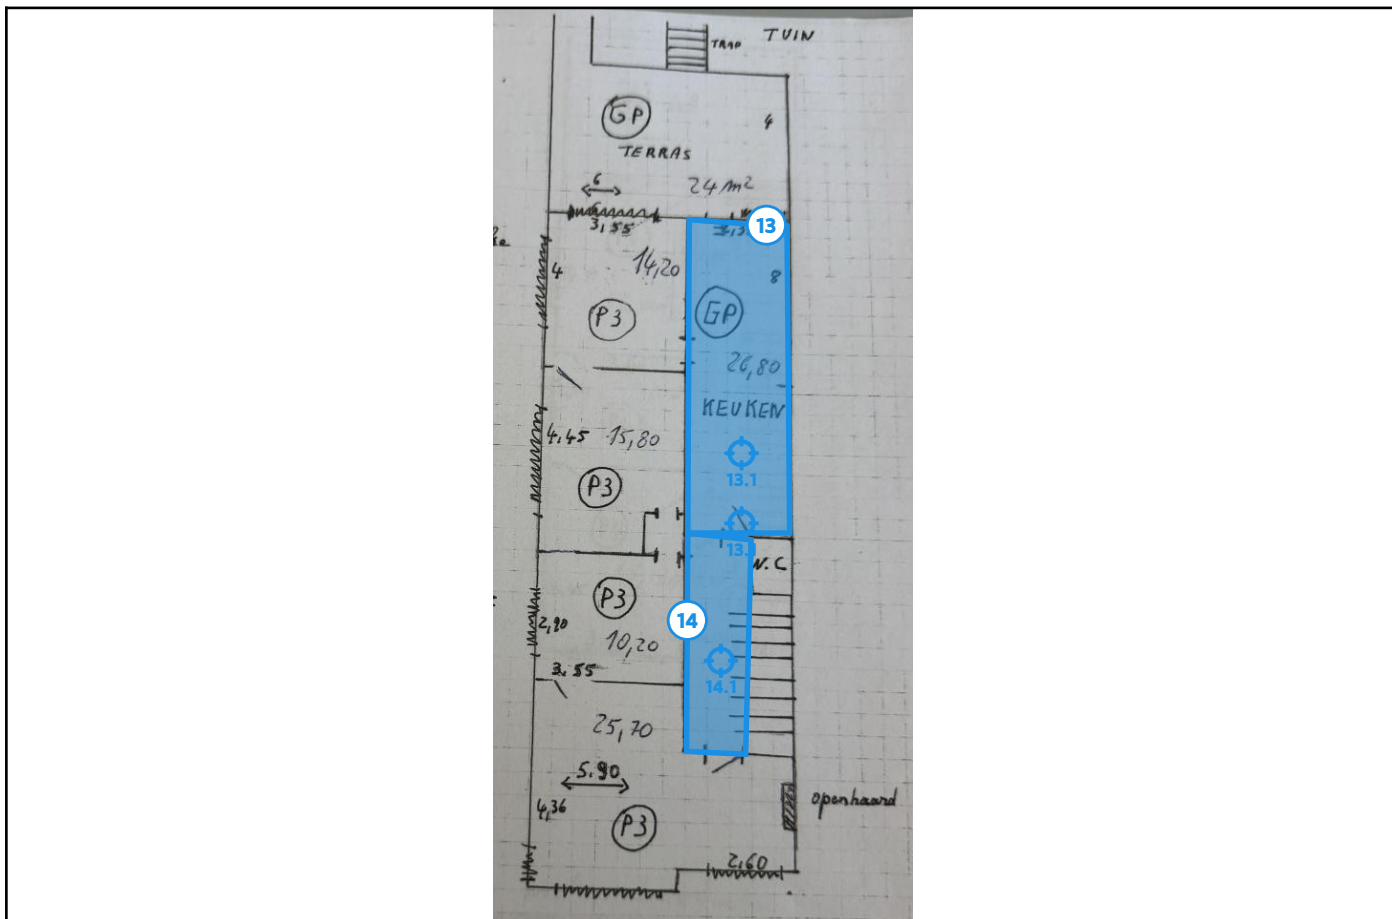
Plan 1.8: Verdieping +1 (plafonds)

Beschrijving	Type	Actie
13. Pleisterwerk plafond - gedeelde ruimte +1	Geen asbest	-
13.1 Code: #3 Pleisterwerk plafond - gedeelde ruimte +1	Mengmonster	-
14. Pleisterwerk trappenhall	Geen asbest	-
14.1 Code: #1 Pleisterwerk trappenhall	Mengmonster	-

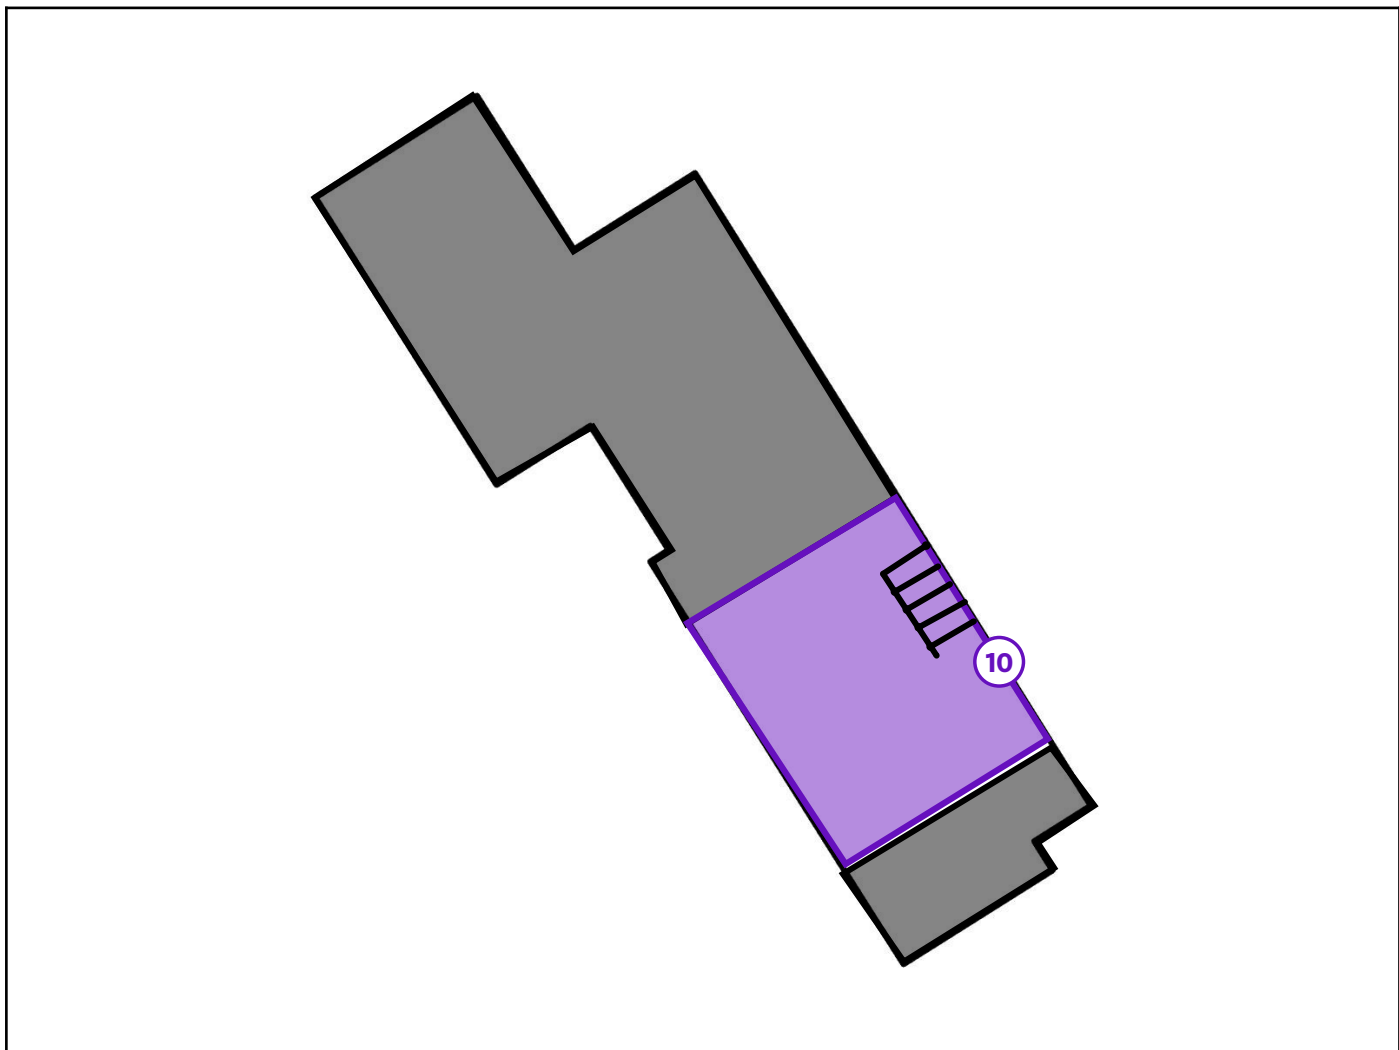
Plan 1.13: Zolder +3

Beschrijving	Type	Actie
10. Vloerzeil zolder	Advies	-

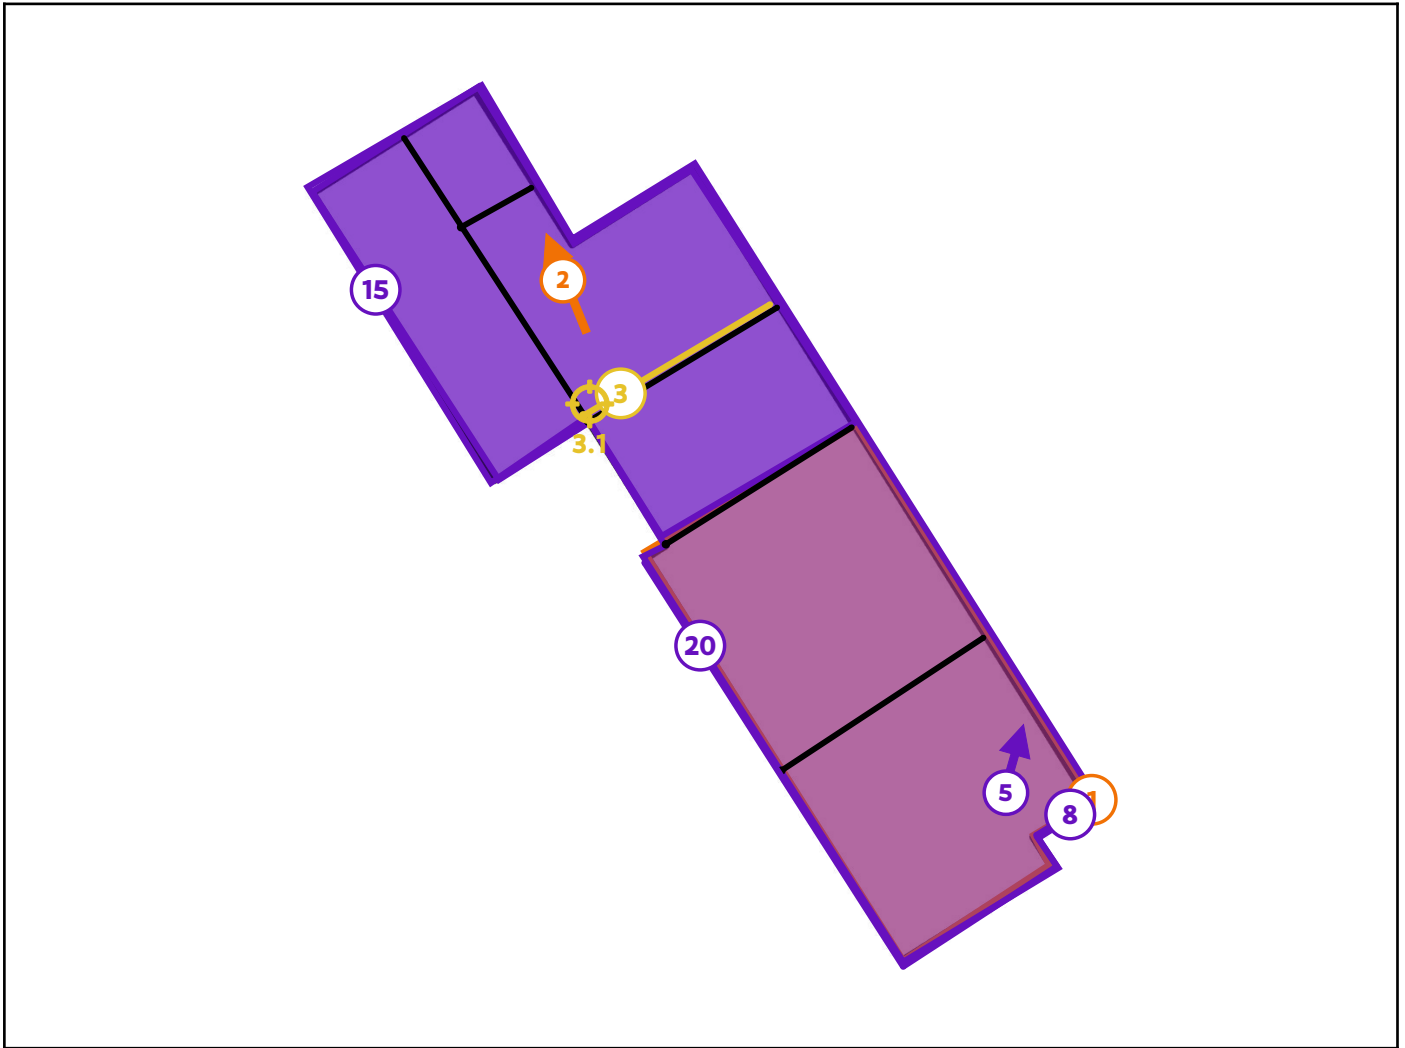
Plan 1.14: Dak

Beschrijving	Type	Actie
1. Dakbedekking schuin dak	Asbestmateriaal	Verwijderen
2. Rookgaskanaal achteraan	Asbestmateriaal	Verwijderen
3. Boeiboord achteraan	Asbestmateriaal	Zorgvuldig beheren
3.1 Code: #5 Boeiboord	Puntmonster	-
5. Schouw	Beperking	-
8. Boeiboord vooraan	Advies	-
15. Platte daken	Overige ruimte of materiaal	-
