Asbestinventarisatetest

Onkerzelestraat 331, 9500 Geraardsbergen

Attestnummer : 20260602-000013.000

Niet-asbestveilig

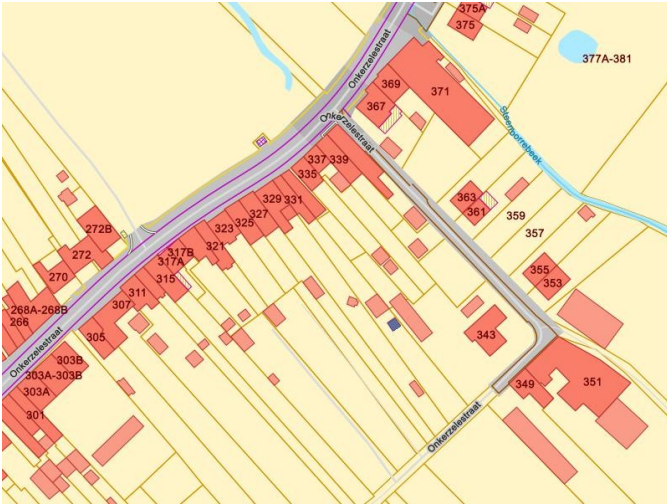
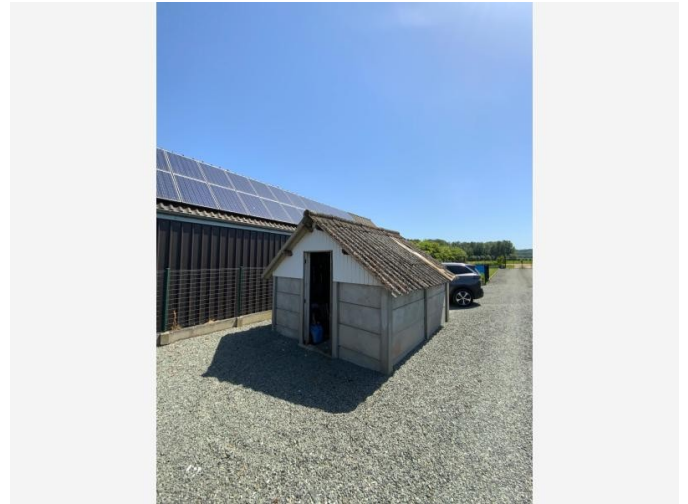
Zone 2: Bijgebouw

Beschrijving	Type	Actie
1. Dak bestaande uit golfplaten	Asbestmateriaal	Verwijderen

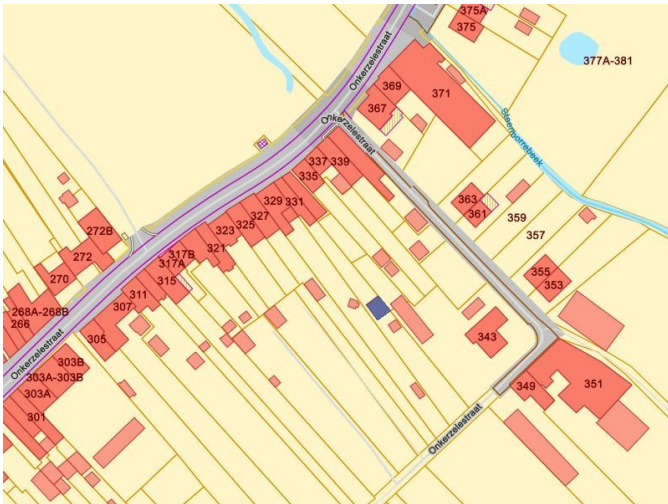
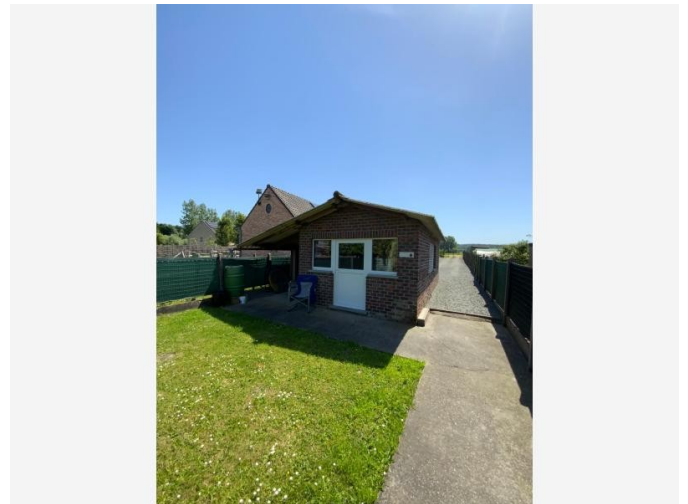
Zone 3: Bijgebouw

Beschrijving	Type	Actie
1. Dak bestaande uit golfplaten	Asbestmateriaal	Verwijderen

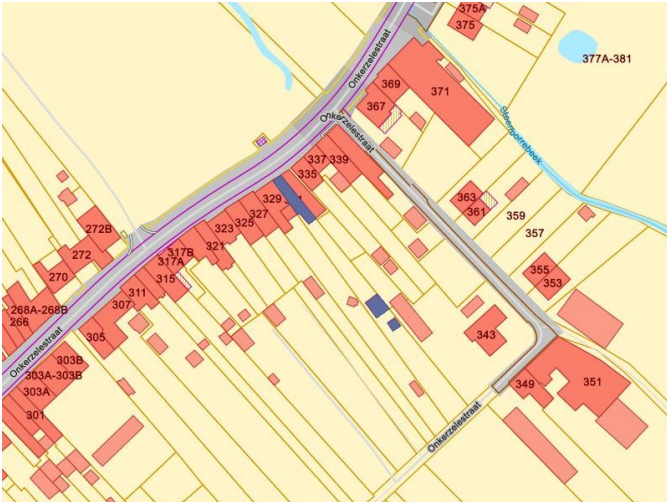
Zone 4: Overig gebied

4. Afdruiptzone golfplaten	Afdruiptzone/afvloeizone	-
----------------------------	--------------------------	---

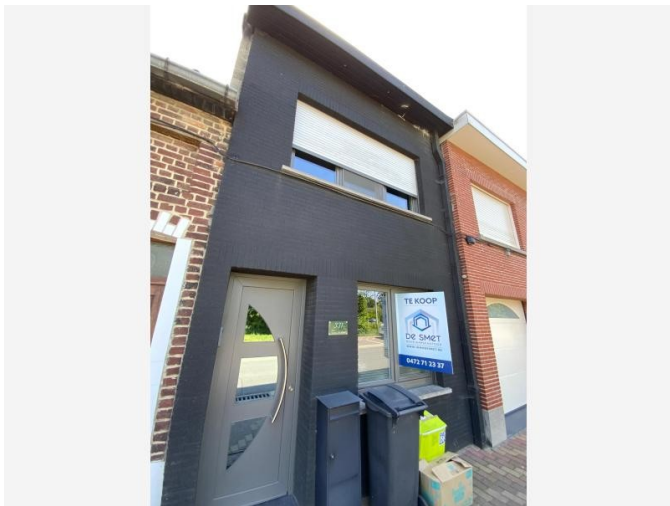
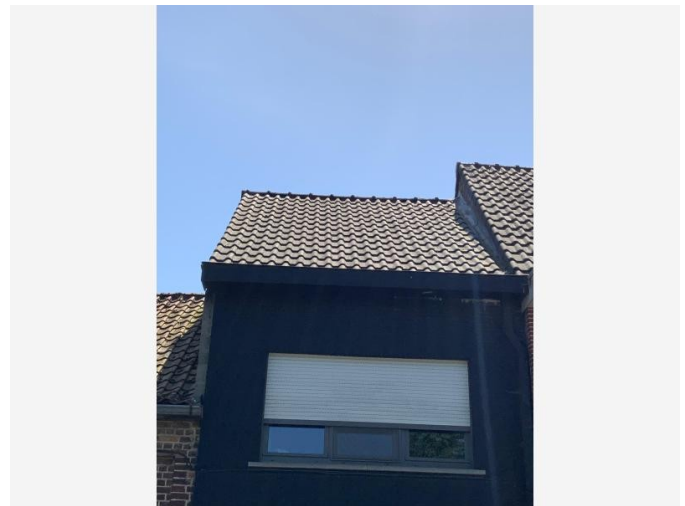
Beschrijving	Notitie	Terug te vinden op plannen
Fiche 5: Dakbedekking bestaande uit pannen (niet verdacht)	De dakbedekking is niet-asbestverdacht.	Plan 1.1: Hoofdgebouw plan
Fiche 6: CV-ketel (niet verdacht)	De CV-ketel (dichtingen, isolerend materiaal) is niet asbestverdacht.	-
