Asbestinventarisatetest

Abdijstraat 81/2, 9400 Ninove

Attestnummer : 20260120-000058.000

Uitgegeven op : 20.01.2026

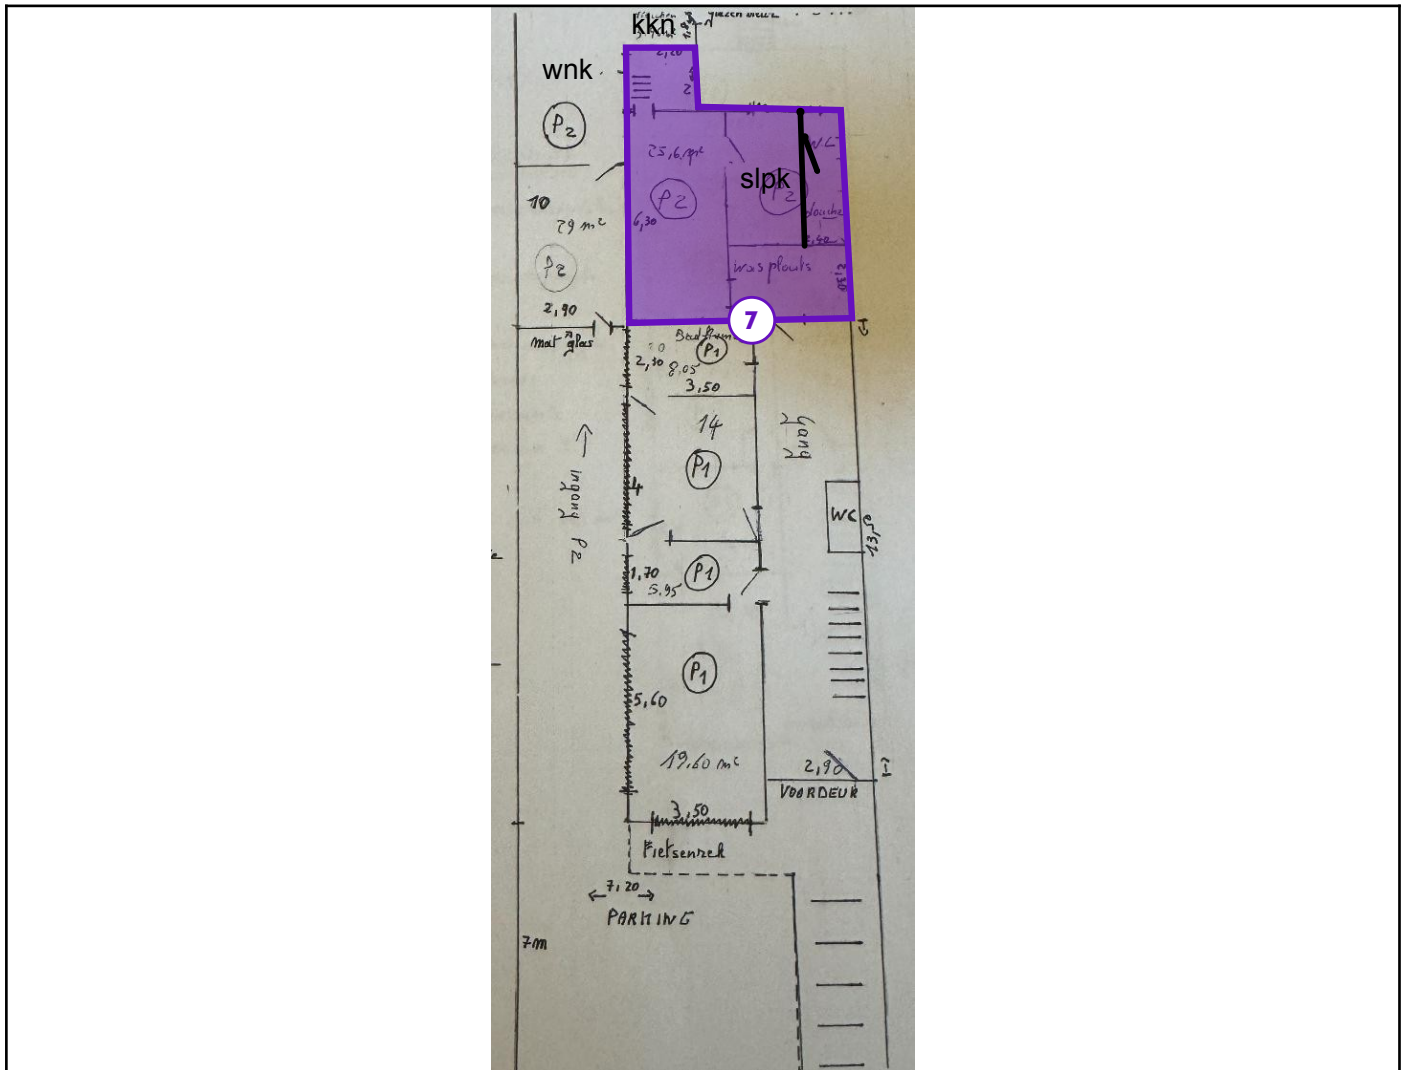
Plan 1.2: Appartement GLV (vloeren)

Beschrijving	Type	Actie
7. Tegellijm	Advies	-

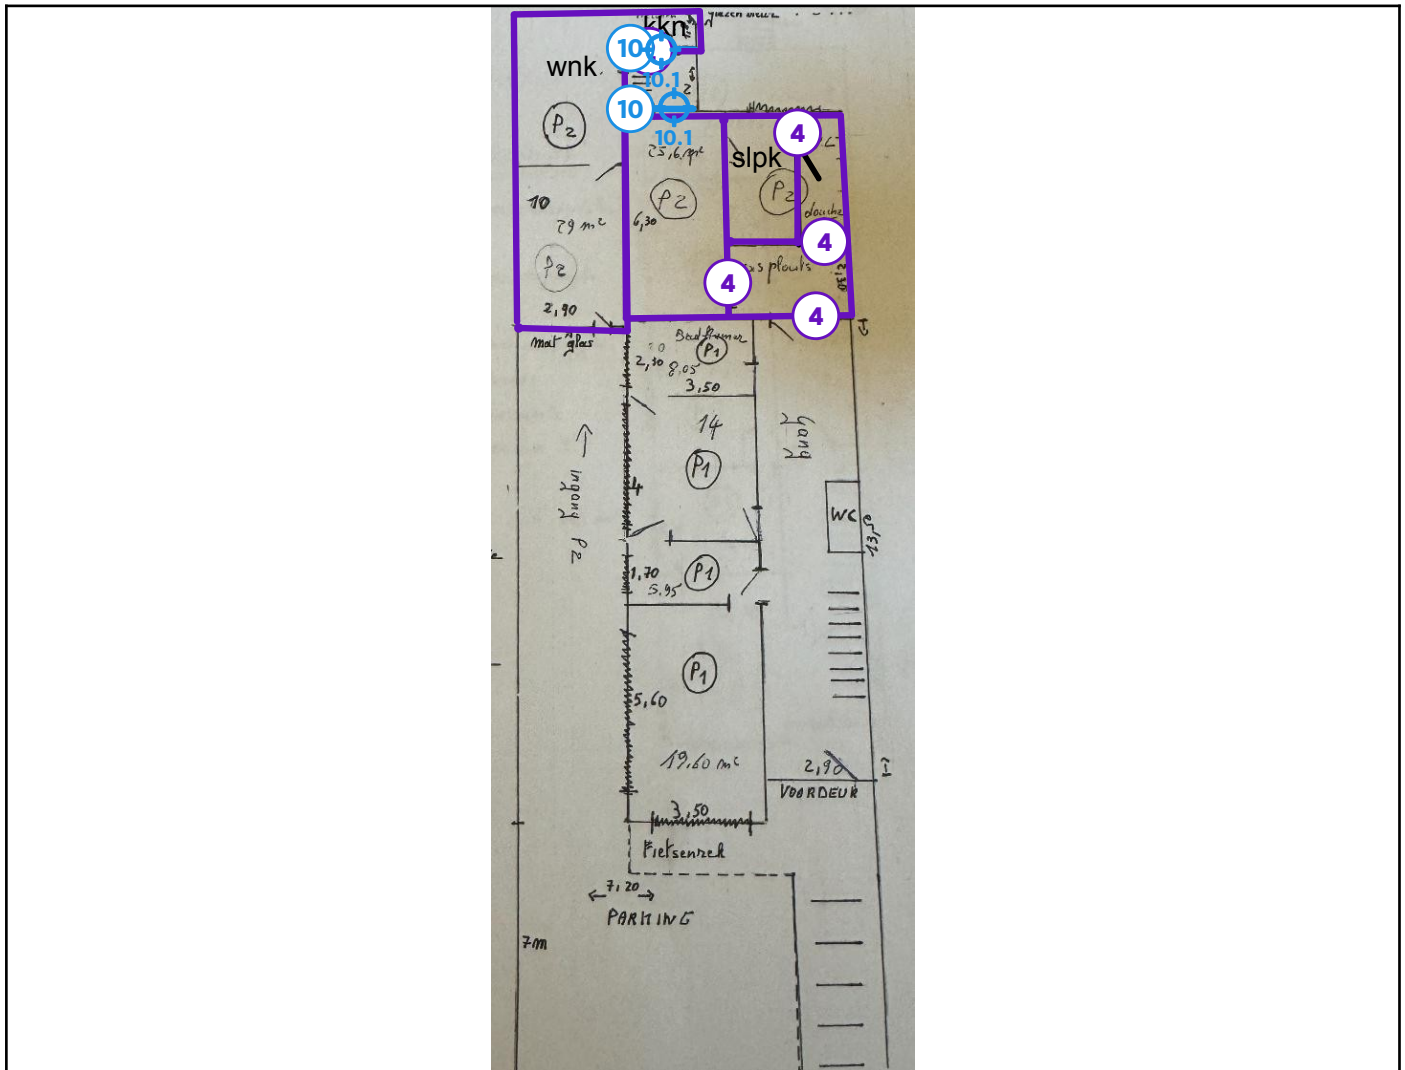
Plan 1.3: Appartement GLV (muren)

Beschrijving	Type	Actie
2. Betonnen muren	Advies	-
4. Muren met voorzetpanelen	Advies	-
10. Pleisterwerk muren	Geen asbest	-
10.1 Code: #1 Pleisterwerk muren	Mengmonster	-

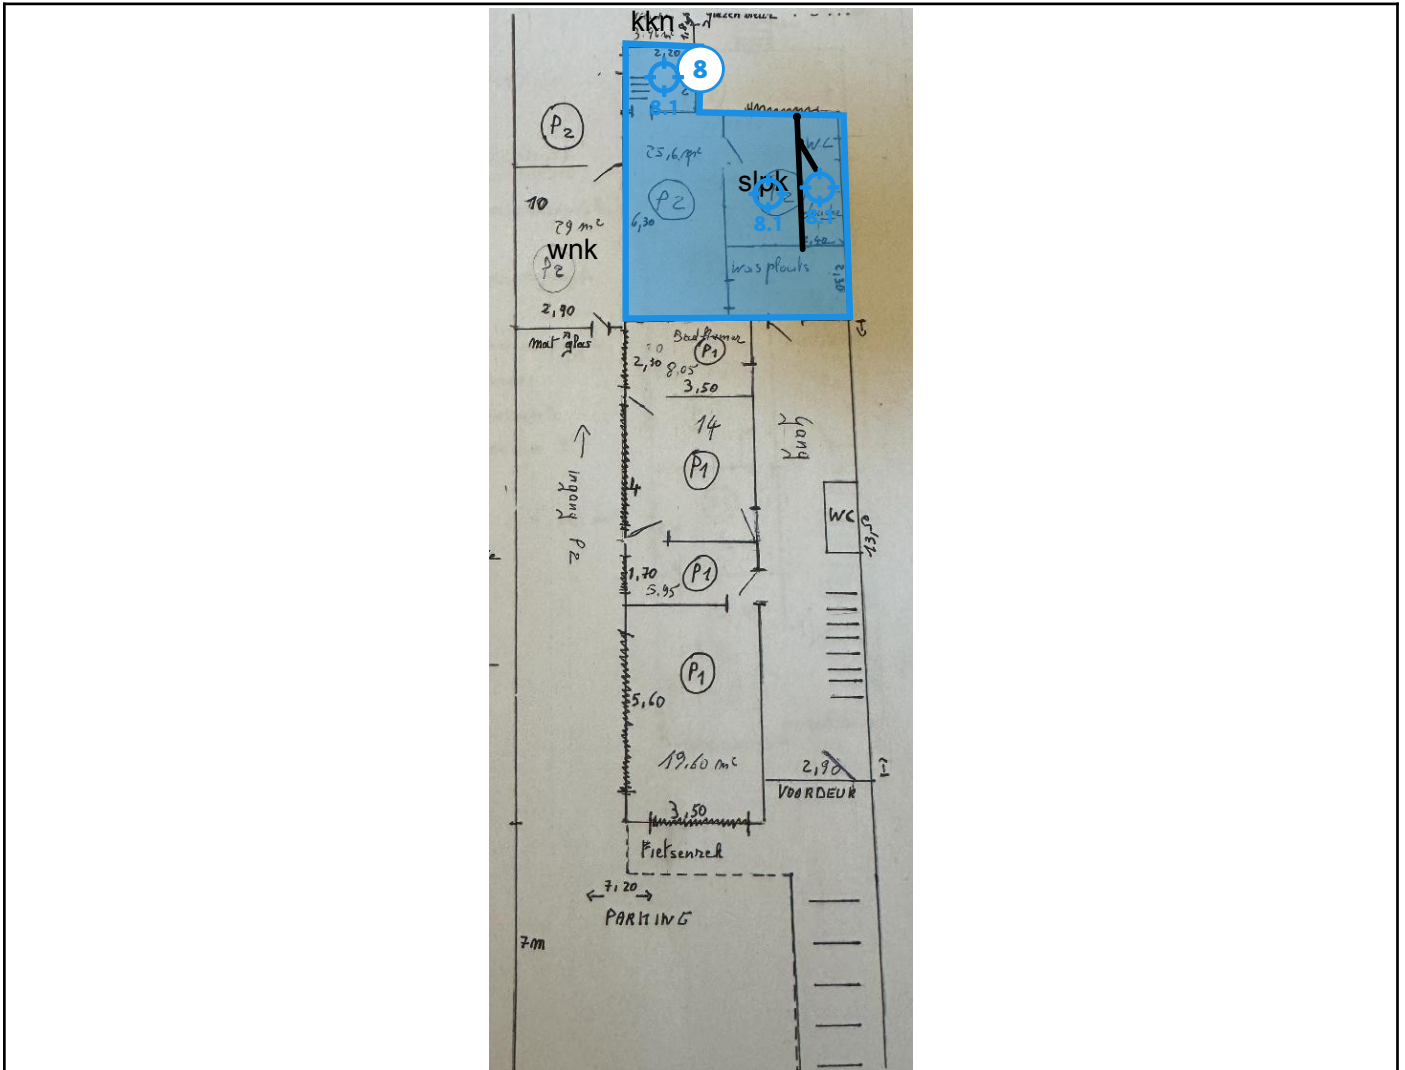
Plan 1.4: Appartement GLV (plafond)

Beschrijving	Type	Actie
8. Pleisterwerk plafond	Geen asbest	-
8.1 Code: #2 Pleisterwerk plafond	Mengmonster	-

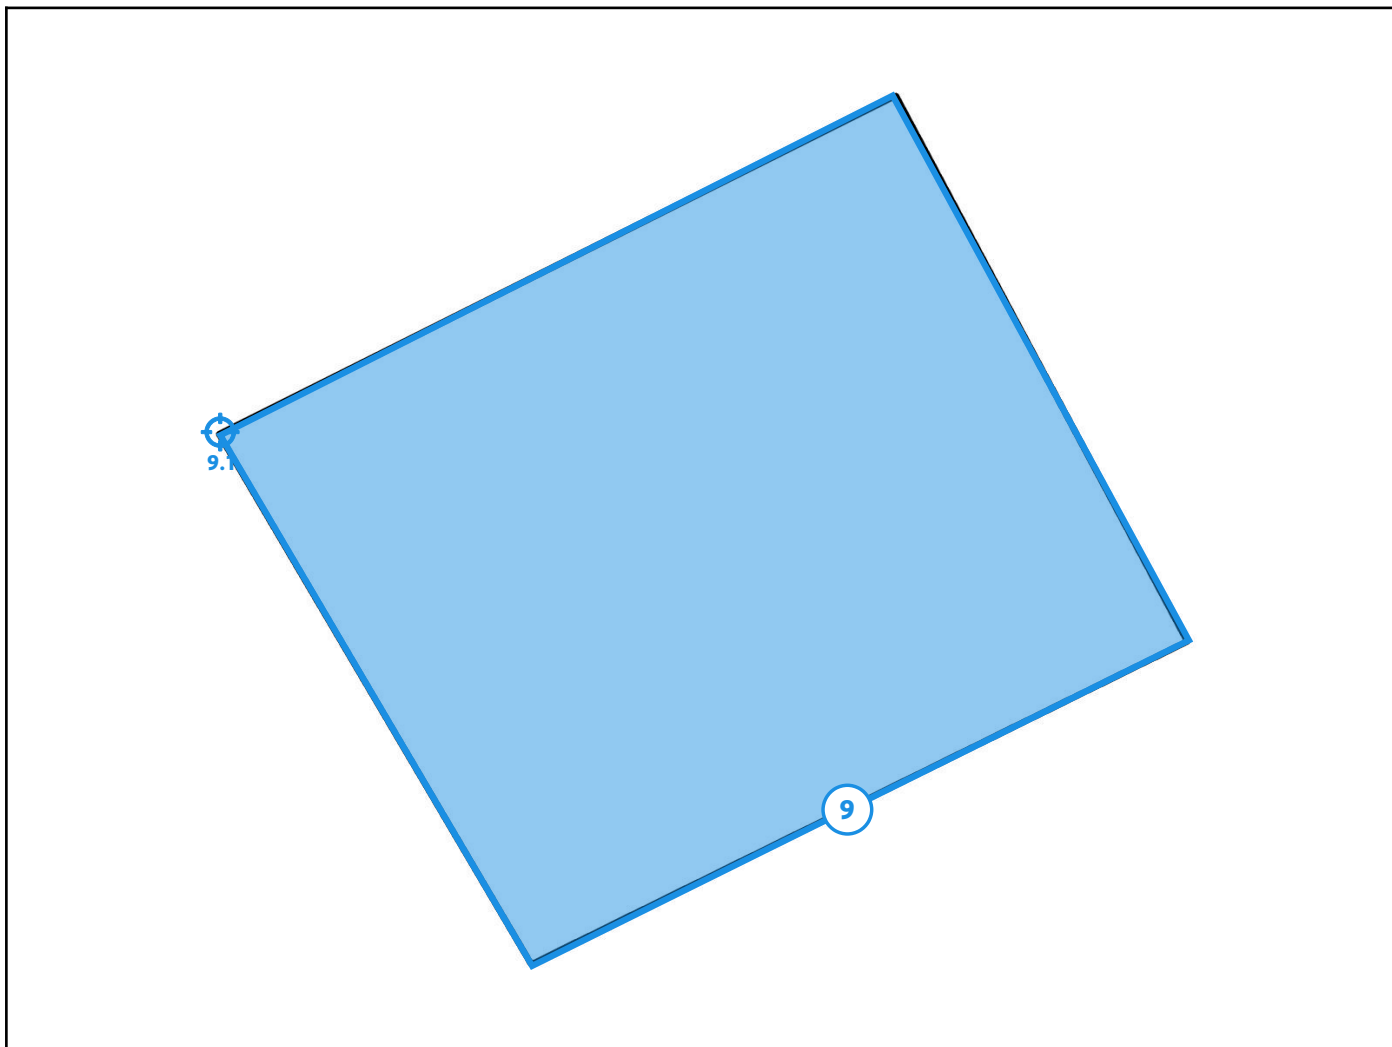
Plan 2.2: Tuinhuis dak

Beschrijving	Type	Actie
9. Roofing tuinhuis	Geen asbest	-
9.1 Code: #3 Roofing	Puntmonster	-
