Asbestinventarisatetest

Akrenstraat 45, 9500 Geraardsbergen

Attestnummer : 20250910-000352.000

Niet-asbestveilig

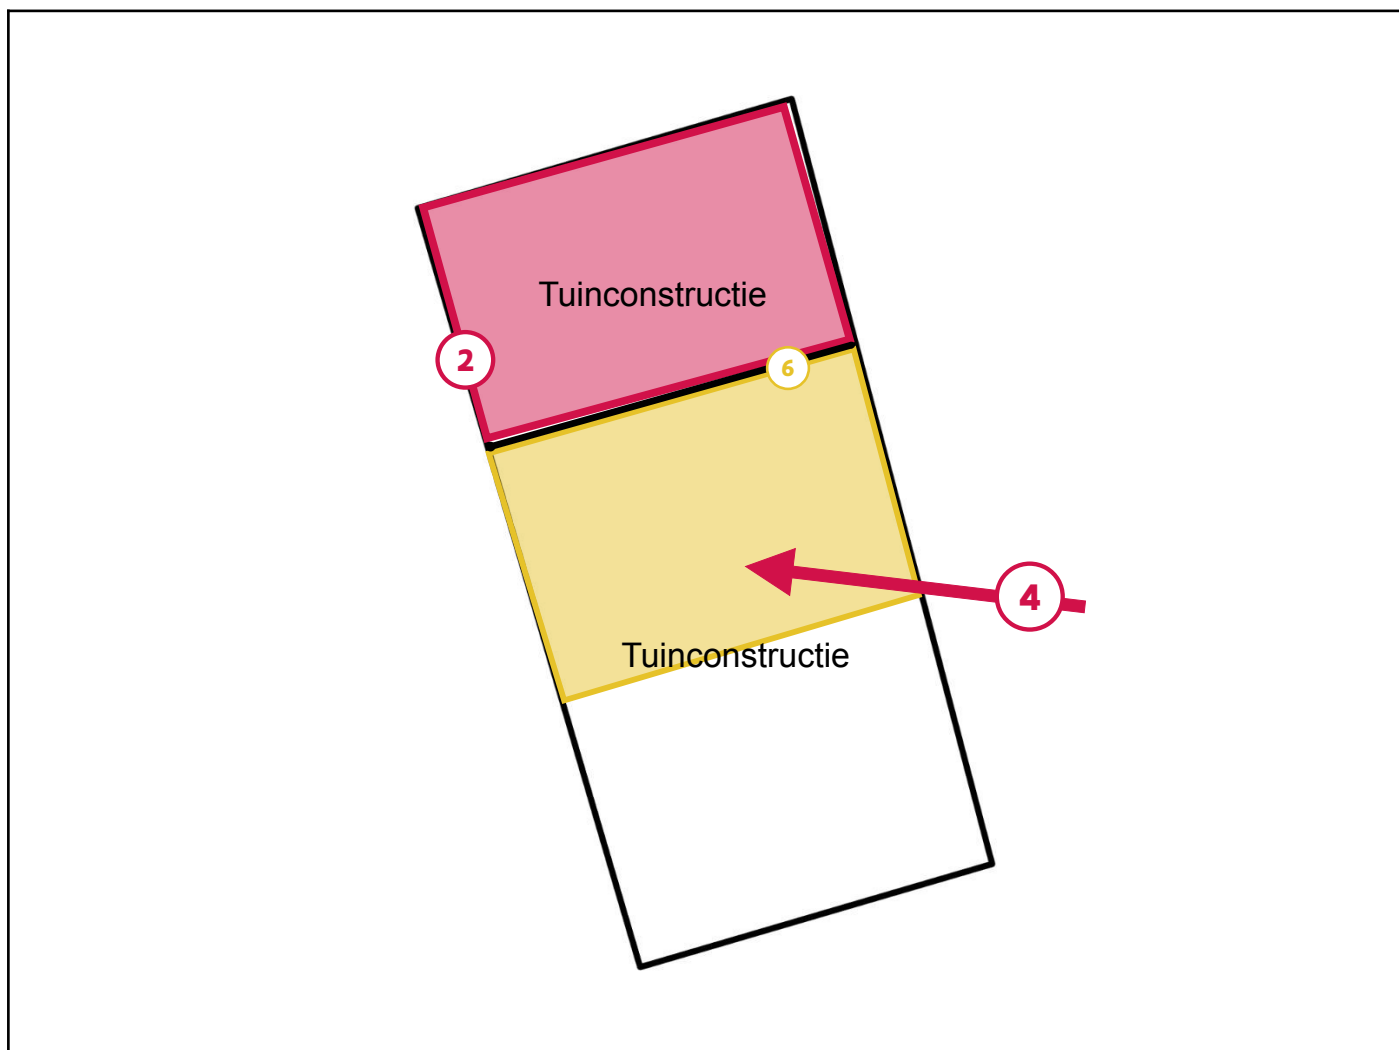
Plan 3.1: Bijgebouw

| Beschrijving | Type | Actie |
|---|---|---|
| 6. Bitumen golfplaten tuinconstructie | Asbestmateriaal | Zorgvuldig beheren |

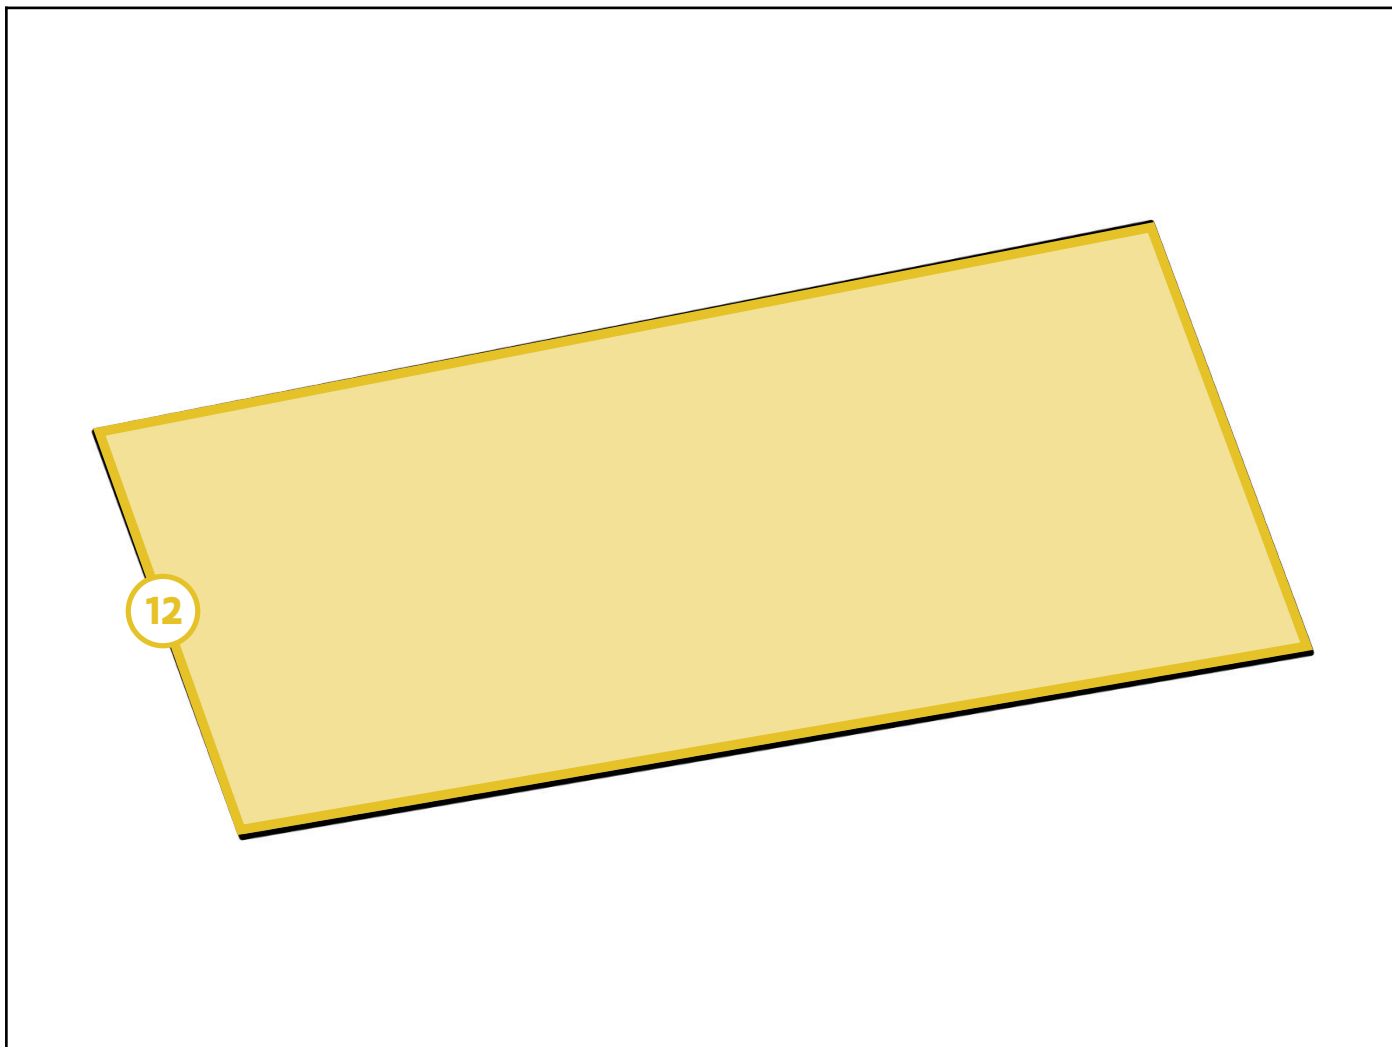
Plan 4.1: Constructie oprit

| Beschrijving | Type | Actie |
|---|---|---|
| 12. Bitumen leien constructie oprit | Asbestmateriaal | Zorgvuldig beheren |

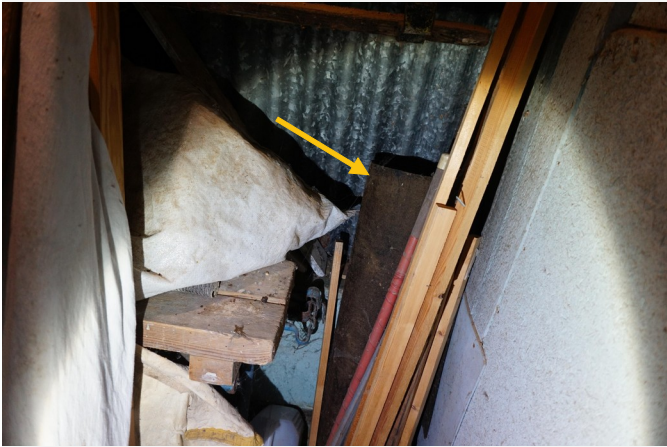
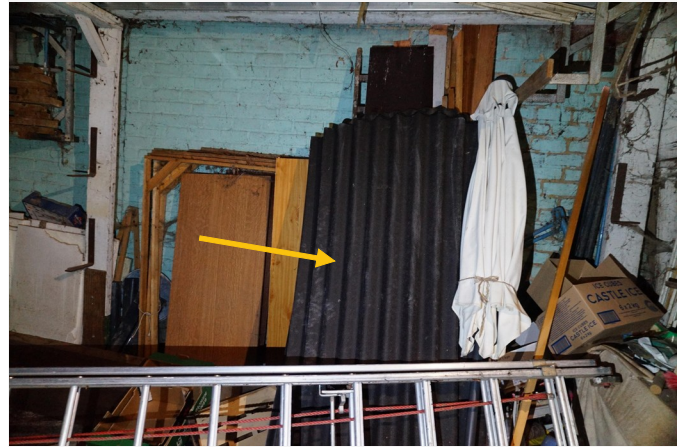
| Opmerking | Het betreft een schatting van de hoeveelheid. |

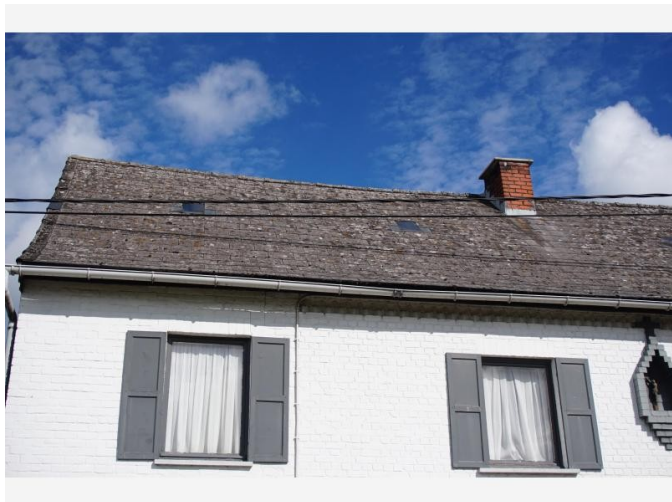
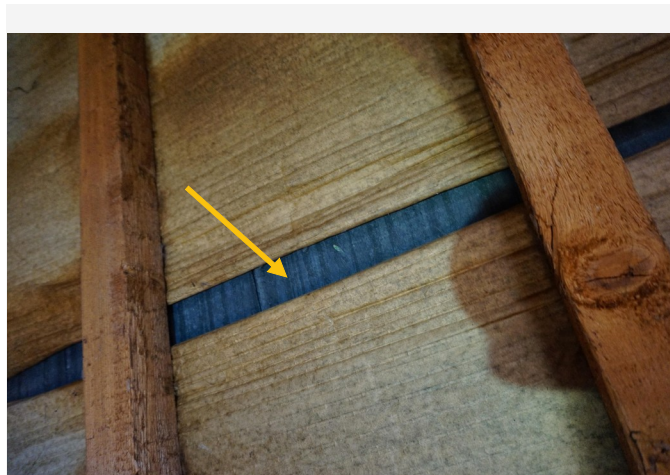
| Opmerking | Het betreft een schatting van de hoeveelheid. |

- Eenvoudige handelingen: mag via doe-het-zelf of door werknemer(s) met opleidingsattest eenvoudige handelingen
Als dit materiaal verwijderd kan worden zonder het te breken, te beschadigen... , dan mag met dit met eenvoudige handelingen.
Vermijd stofvorming en stofverspreiding op elk moment van de werken. Bevochtig of fixeer het materiaal.
Het gebruik van sneldraaiende werktuigen (boormachine, slijpschijf, hogedrukreiniger...) is verboden.
Zorg voor gepaste persoonlijke beschermingsmiddelen: minimaal FFP3-mondmasker (EN 149),

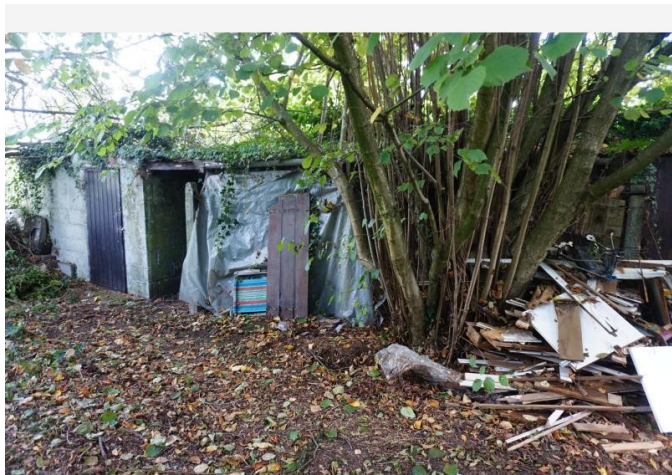
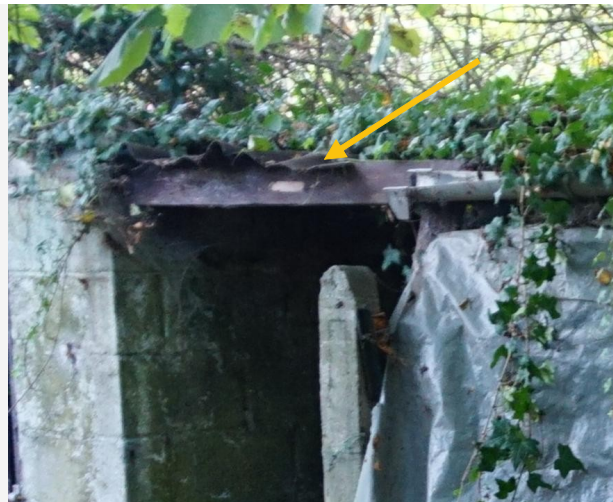
| Opmerking | De hoeveelheid betreft een ruwe schatting. |

- Eenvoudige handelingen: mag via doe-het-zelf of door werknemer(s) met opleidingsattest eenvoudige handelingen
Als dit materiaal verwijderd kan worden zonder het te breken, te beschadigen... , dan mag met dit met eenvoudige handelingen.
Vermijd stofvorming en stofverspreiding op elk moment van de werken. Bevochtig of fixeer het materiaal.
Het gebruik van sneldraaiende werktuigen (boormachine, slijpschijf, hogedrukreiniger...) is verboden.
Zorg voor gepaste persoonlijke beschermingsmiddelen: minimaal FFP3-mondmasker (EN 149), wegwerpoverall met kap (minimaal Cat III, type 5/6), wegwerphandschoenen en overschoenen of afspolbaar schoeisel.

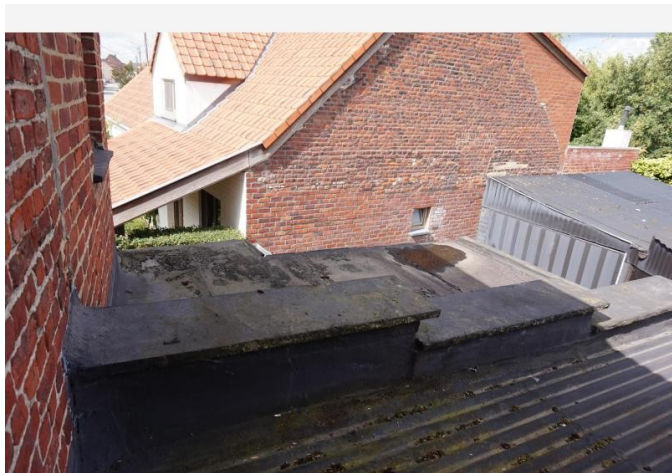
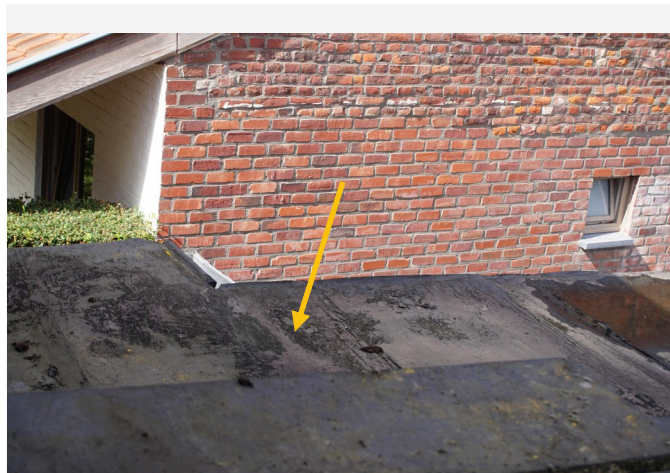
| Opmerking | Het betreft een schatting van de hoeveelheid. (de toepassing was niet volledig waarneembaar wegens begroeiing) |

- Eenvoudige handelingen: mag via doe-het-zelf of door werknemer(s) met opleidingsattest eenvoudige handelingen
Als dit materiaal verwijderd kan worden zonder het te breken, te beschadigen... , dan mag met dit met eenvoudige handelingen echter alleen door werknemers met een opleidingsattest.
Vermijd stofvorming en stofverspreiding op elk moment van de werken. Bevochtig of fixeer het materiaal.
Het gebruik van sneldraaiende werktuigen (boormachine, slijpschijf, hogedrukreiniger...) is verboden.
Zorg voor gepaste persoonlijke beschermingsmiddelen: minimaal FFP3-mondmasker (EN 149), wegwerpoverall met kap (minimaal Cat III, type 5/6), wegwerphandschoenen en overschoenen of afspoelbaar schoeisel.

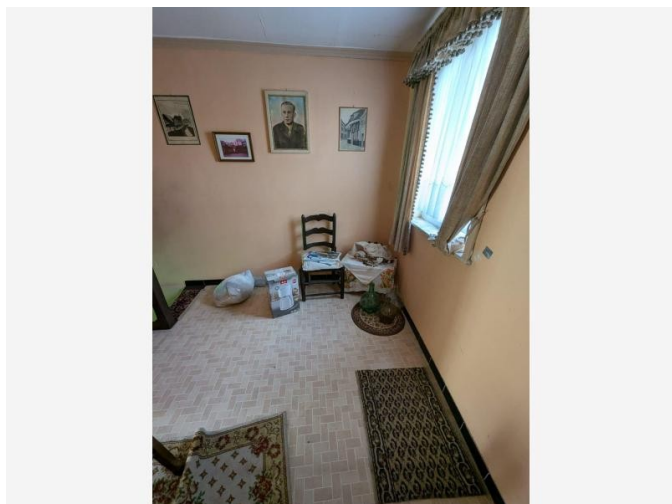
Fiche 20: Pleisterwerk aan muren

Geen asbest

Overzichtsfoto

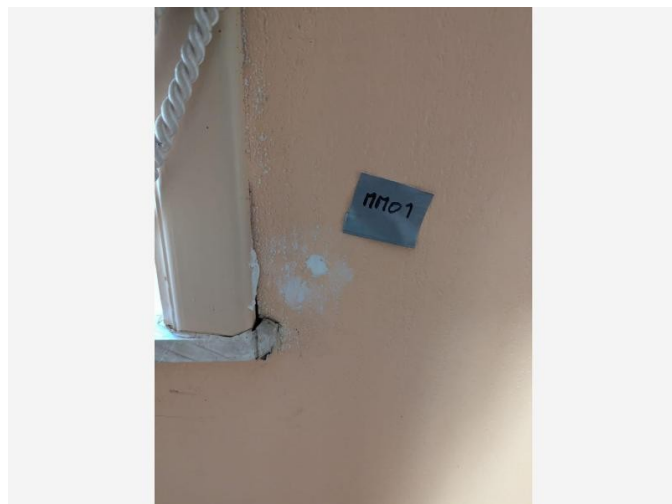
Detailfoto
