# Asbestinventarisatattest

Tweekerkenstraat 178, 9620 Zottegem

Attestnummer : 20260609-000216.000

Uitgegeven op : 09.06.2026

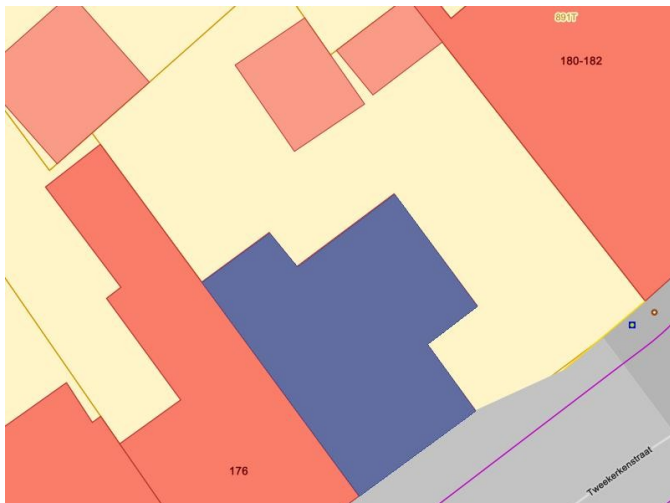
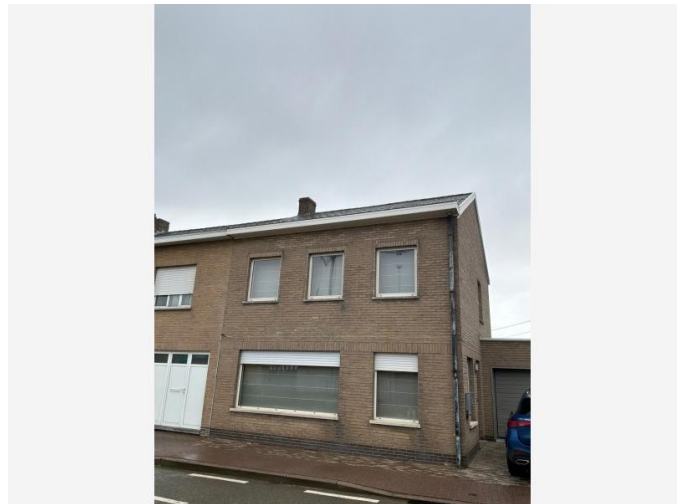
## Zone 1: Hoofdgebouw

Tijdens de inspectie vastgesteld:

- 1 Asbestmateriaal**
- 1 Beperking**
- 0 Uitsluitingen
- 0 Roerende goederen
- 0 Puin, steenslag, (water)bodem
- 1 Advies**
- 2 Geen asbest**

1. Ieën dak	Asbestmateriaal	<a href="#">Verwijderen</a>
2. Binnenkant schouw	Beperking	-
7. Onderdak type: niet asbest verdacht	Overige ruimte of materiaal	-

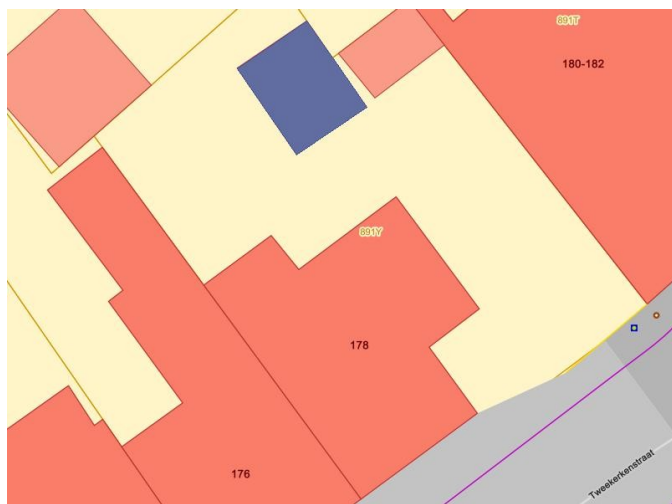
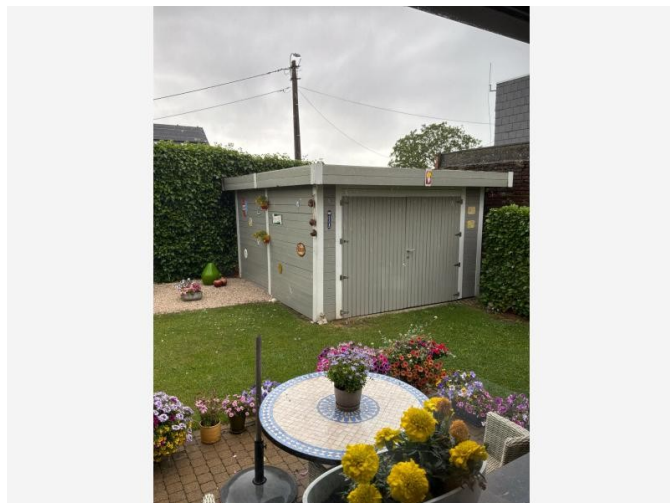
## Zone 2: Tuinhuis

Tijdens de inspectie vastgesteld:

- 0 Asbestmaterialen
- 0 Beperkingen
- 0 Uitsluitingen
- 0 Roerende goederen
- 0 Puin, steenslag, (water)bodem
- 0 Adviezen
- 0 Geen asbest
