# Asbestinventarisatietest

Watermolenstraat 57, 9570 Lierde

Attestnummer : 20250611-000362.000

**Niet-asbestveilig**

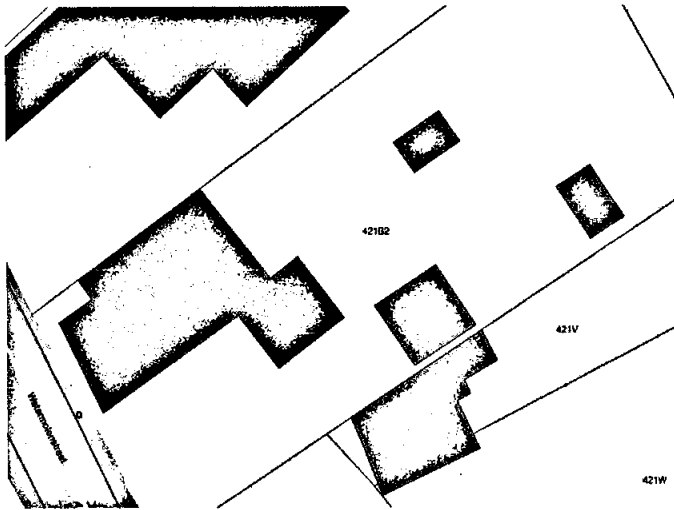
## Zone 1: Hoofdgebouw

Tijdens de inspectie vastgesteld:

**2 Asbestmaterialen**

**1 Beperking**

Beschrijving	Type	Actie
2. Onderdak	Asbestmateriaal	<b>Zorgvuldig behouden</b>
2.1 Code: BDA25090/3	Mengmonster	-
3. Schouw	Beperking	-

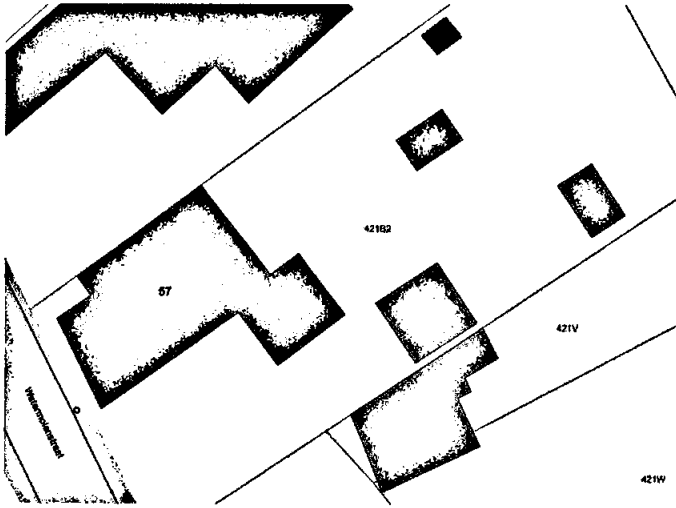
## Zone 7: Constructie

Tijdens de inspectie vastgesteld:

- 0 Asbestmaterialen
- 0 Beperkingen
- 0 Uitsluitingen
- 0 Roerende goederen
- 0 Puin, steenslag, (water)bodem
- 0 Adviezen
- 1 Geen asbest

Beschrijving	Type	Actie
7. Roofingshingels	Geen asbest	-
7.1 Code: BDA25090/2	Mengmonster	-
