# Asbestinventarisatetest

Papiermolenstraat 89, 9500 Geraardsbergen

Attestnummer : 20260723-000322.000

**Niet-asbestveilig**

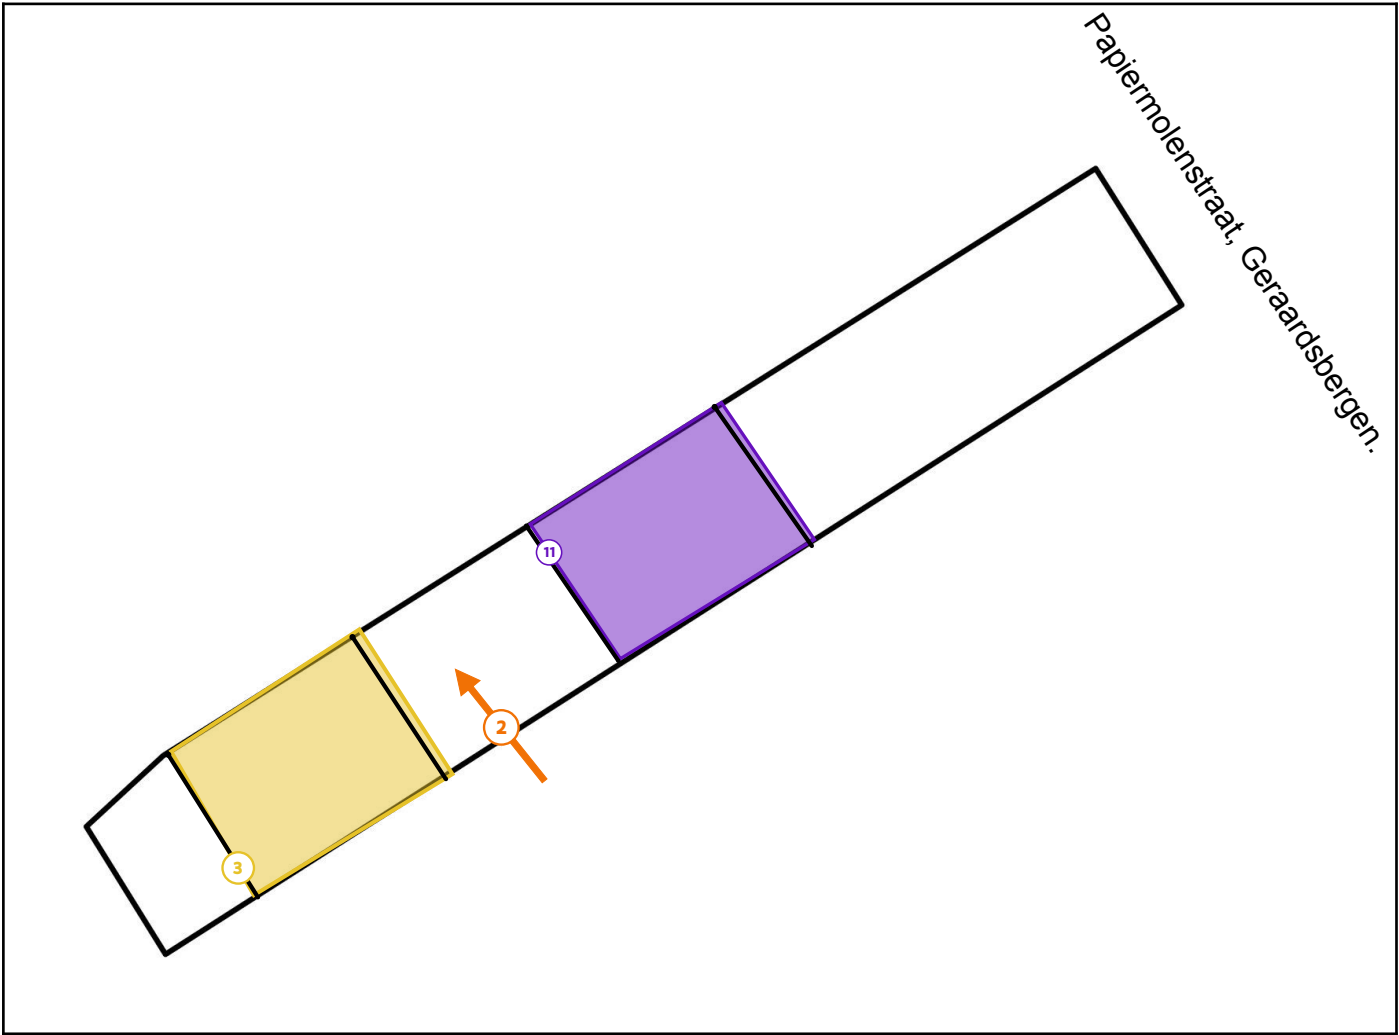
# Plan 1.5: Dakenplan

| Beschrijving | Notitie | Terug te vinden op plannen |
|---|---|---|
| Fiche 11: Dakbedekking plat dak (niet verdacht) | De dakbedekking (EPDM) is niet asbestverdacht. Het is niet uitgesloten dat de EPDM werd gelegd op bestaande, mogelijk asbestverdachte roofing. Bij werken, laat dit controleren. | Plan 1.5: Dakenplan |

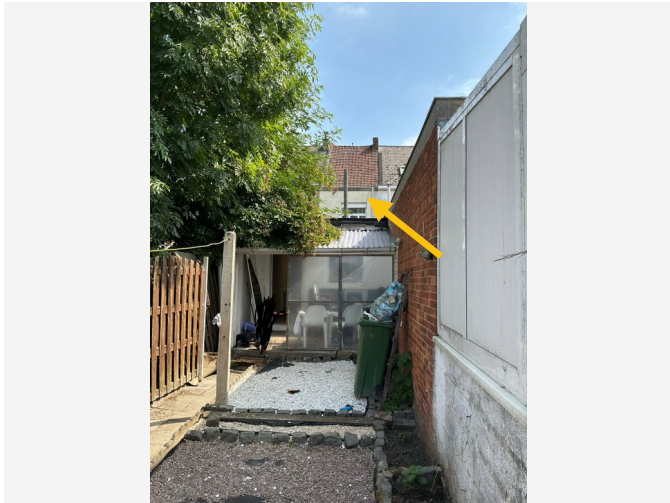
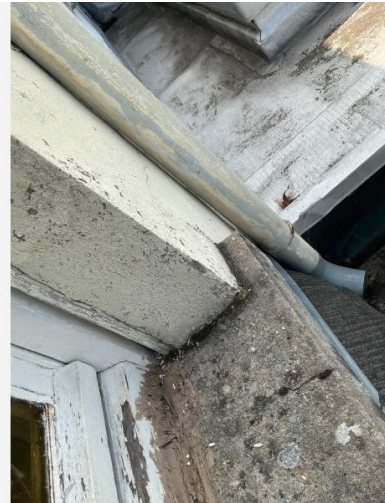
## Fiche 7: Cementen smeerlaag buiten

Geen asbest

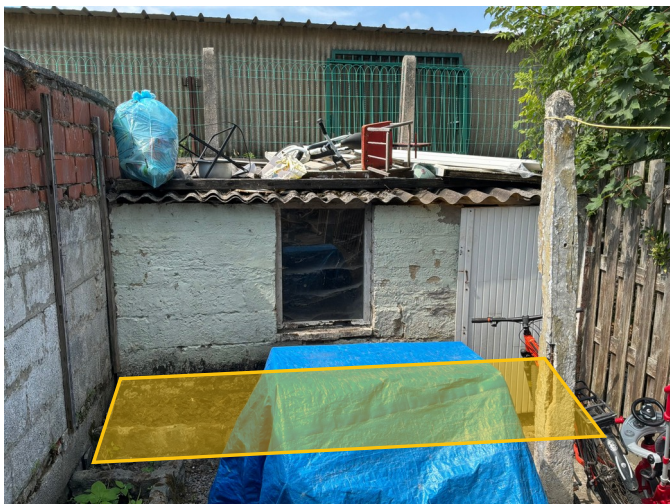
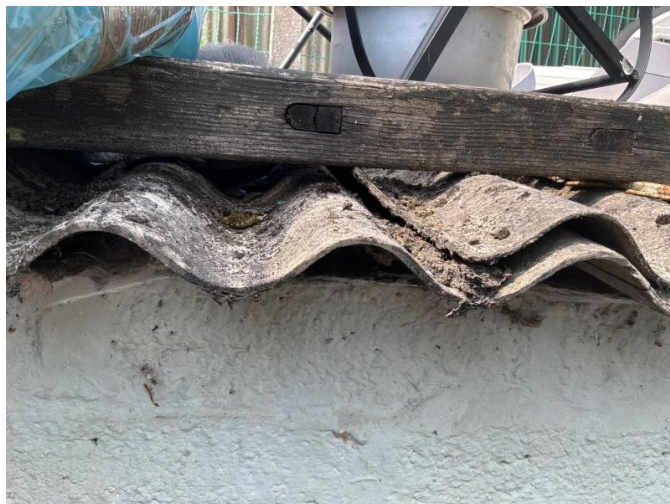
## Afdruipzones/afvloeizones

Afdruiptzone/afvloeizone

Bron
