# Asbestinventarisatetest

Schillebeekstraat 89, 9500 Geraardsbergen

Attestnummer : 20260819-000056.000

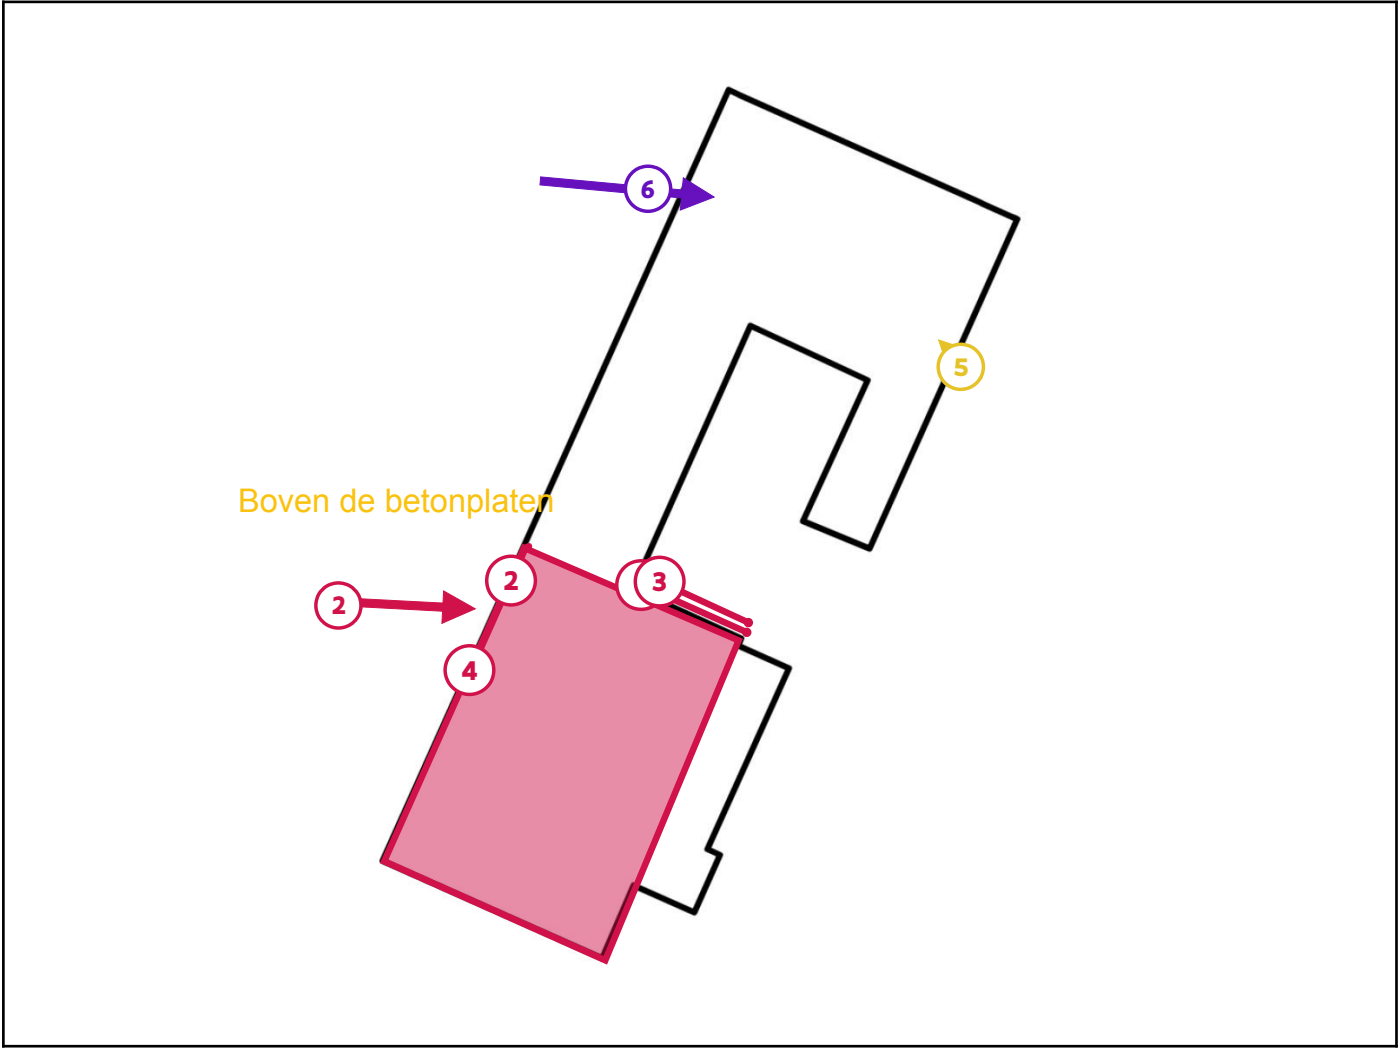
# Plan 1.1: Woning en feestzaal in oude stal plan daken

| Beschrijving | Type | Actie |
|---|---|---|
| 6. Schouw | Beperking | - |
