# Asbestinventarisatattest

Elleboogstraat 13, 9570 Lierde

Attestnummer : 20260513-000466.000

Uitgegeven op : 13.05.2026

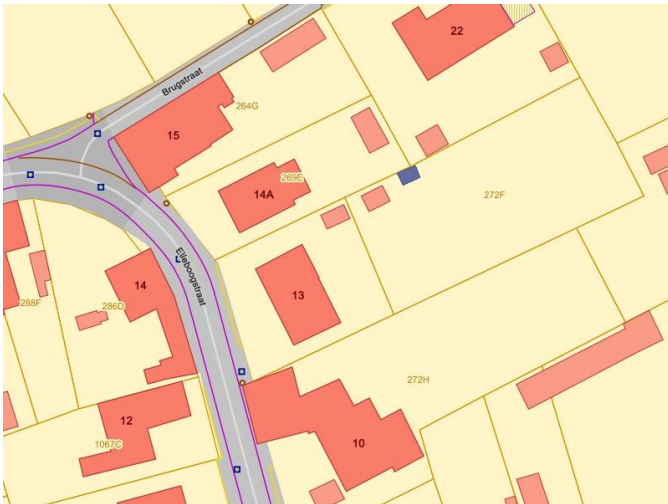
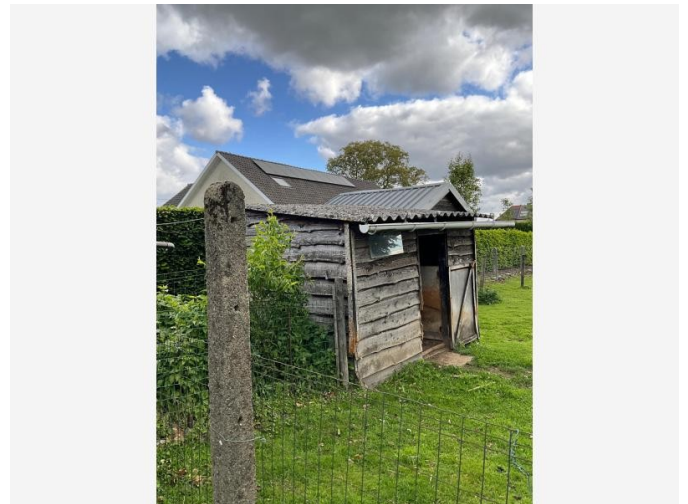
## Zone 4: Schapenhok

- 1 Asbestmateriaal**
- 0 Beperkingen
- 0 Uitsluitingen
- 0 Roerende goederen
- 0 Puin, steenslag, (water)bodem
- 0 Adviezen
- 0 Geen asbest

| Beschrijving | Type | Actie |
|---|---|---|
| 3. Golfplaten dak schapenhok | Asbestmateriaal | <a href="#">Verwijderen</a> |

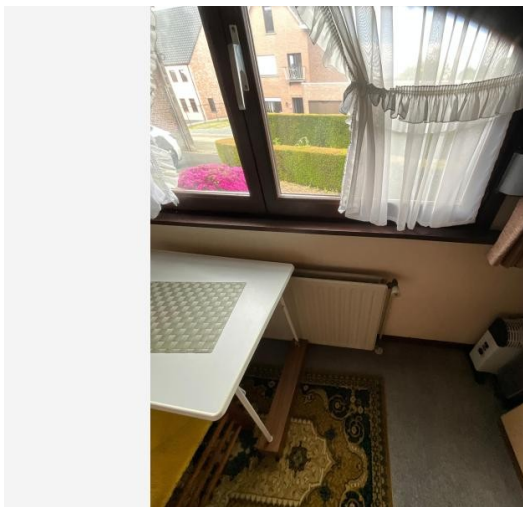
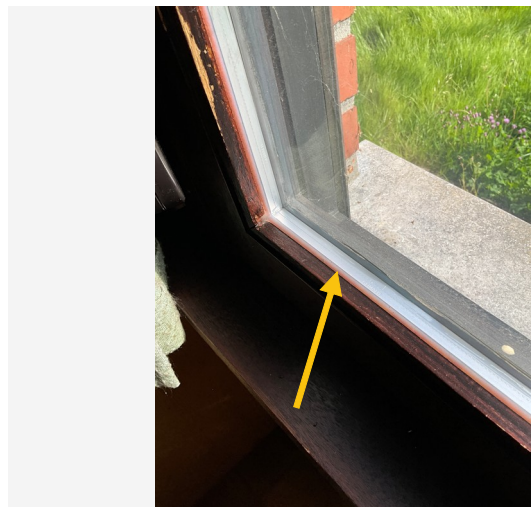
### Fiche 10: Afdichtingen schrijnwerk

| Beschrijving | Notitie | Terug te vinden op plannen |
|---|---|---|
| Fiche 10: Afdichtingen schrijnwerk | - | - |

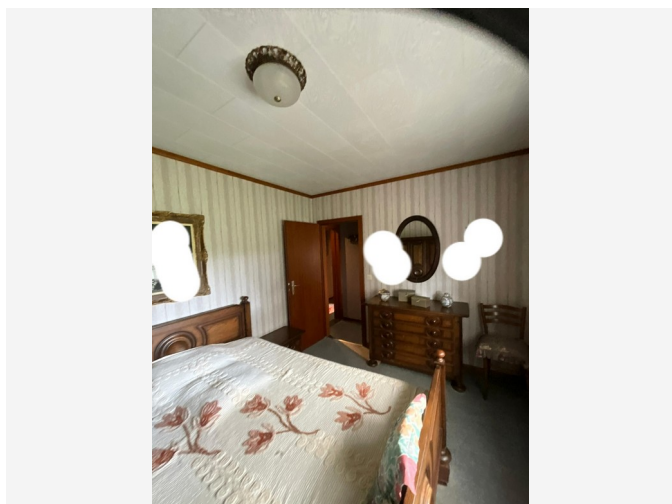
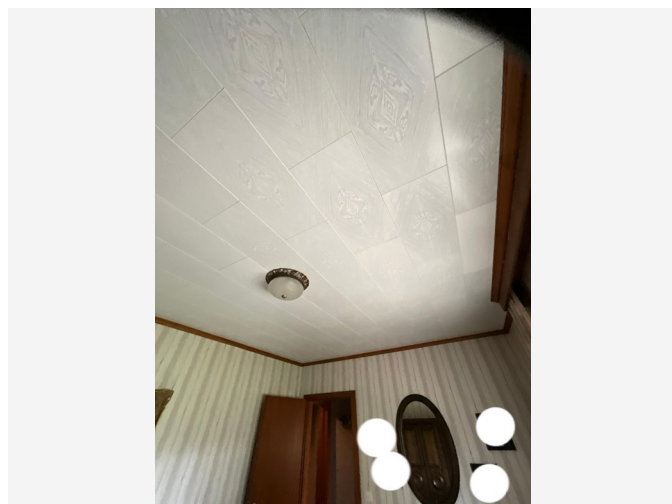
## Fiche 11: Pleisterwerk

| Beschrijving | Type | Actie |
|---|---|---|
| 11. Pleisterwerk | Overige ruimte of materiaal | - |
