# Asbestinventarisatetest

Elenestraat 77, 9620 Zottegem

Attestnummer : 20260627-000010.000

**Niet-asbestveilig**

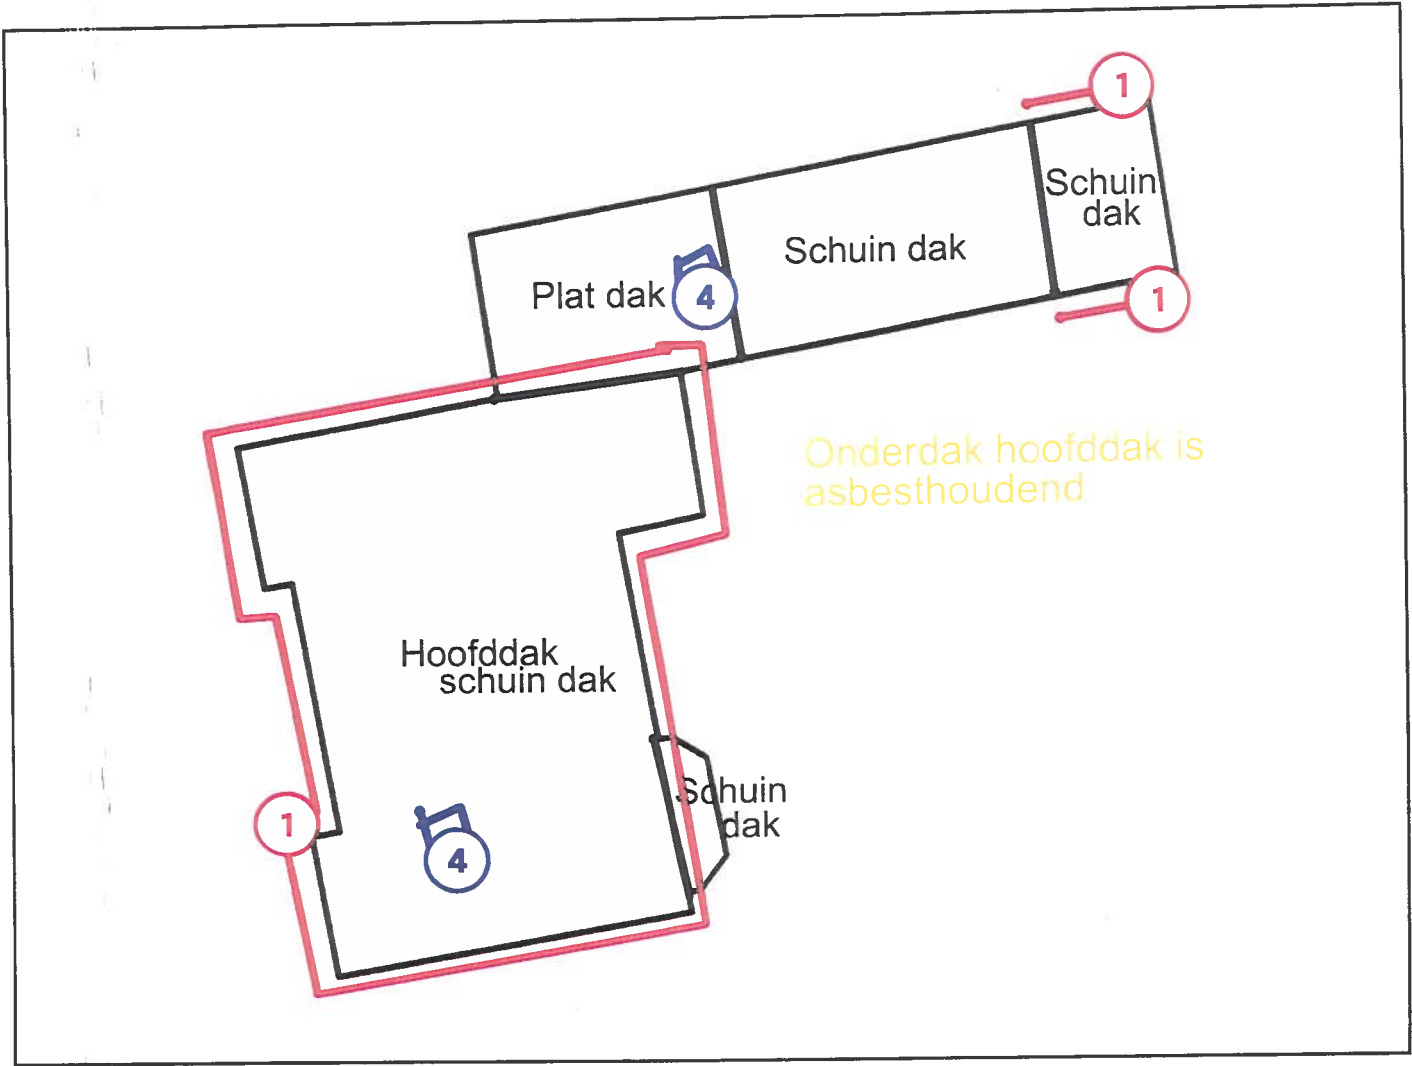
# Plan 1.1: Woning dakplan

| Beschrijving | Type | Actie |
|---|---|---|
| 4. Schoorstenen | Beperking | - |

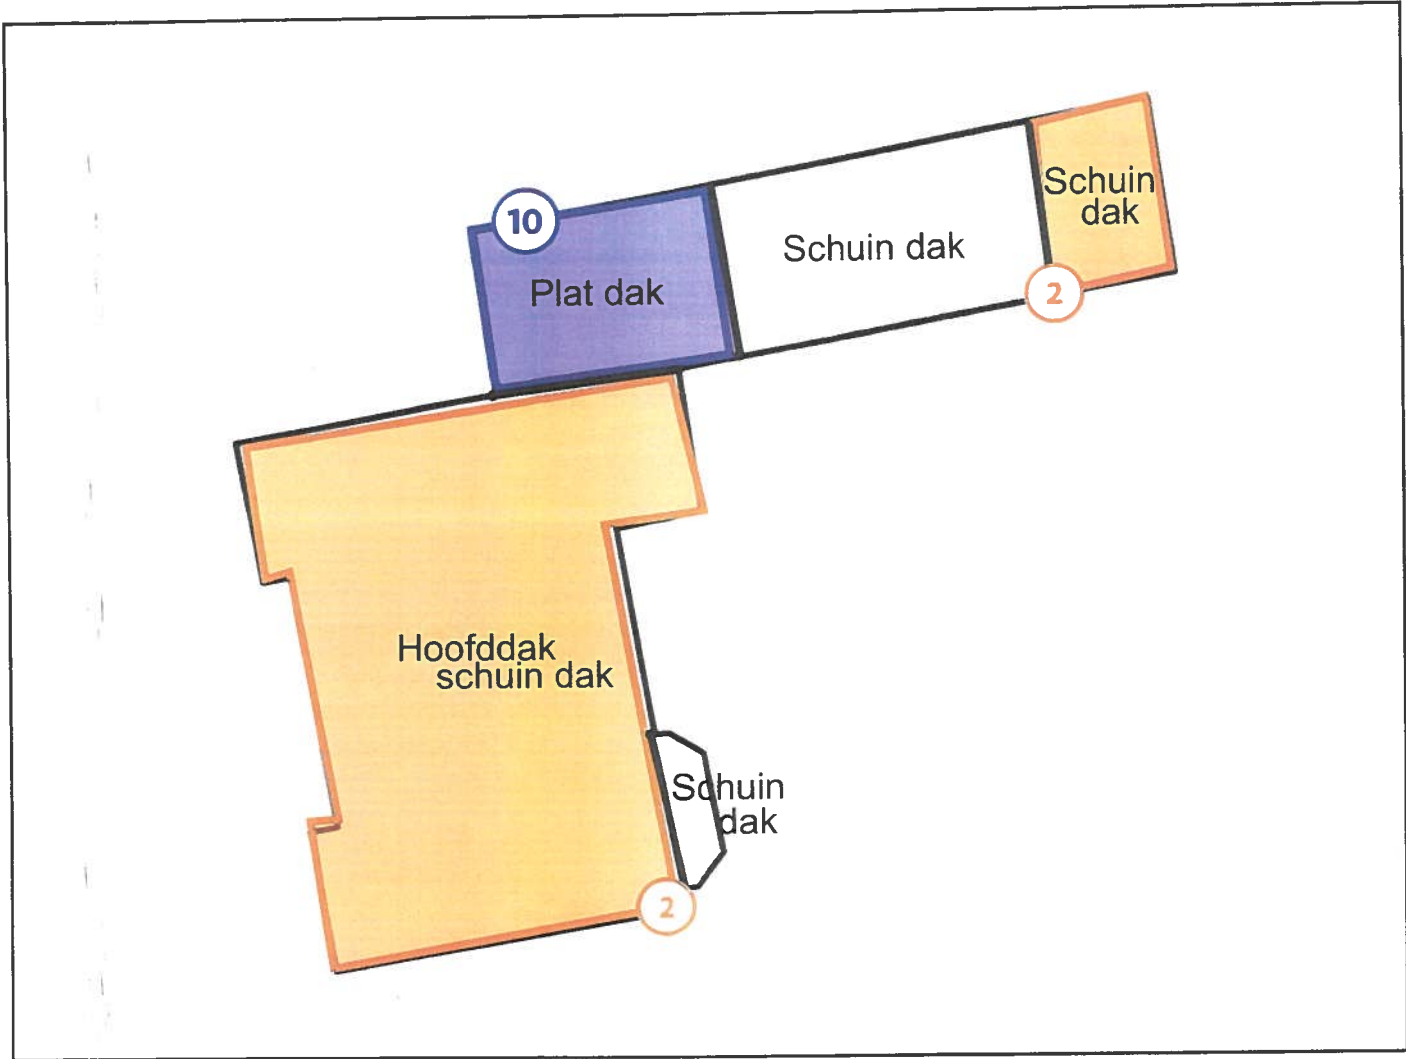
# Plan 1.2: Woning dakplan

| Beschrijving | Type | Actie |
|---|---|---|
| 10. Dakbedekking plat dak garage | Overige ruimte of materiaal | - |

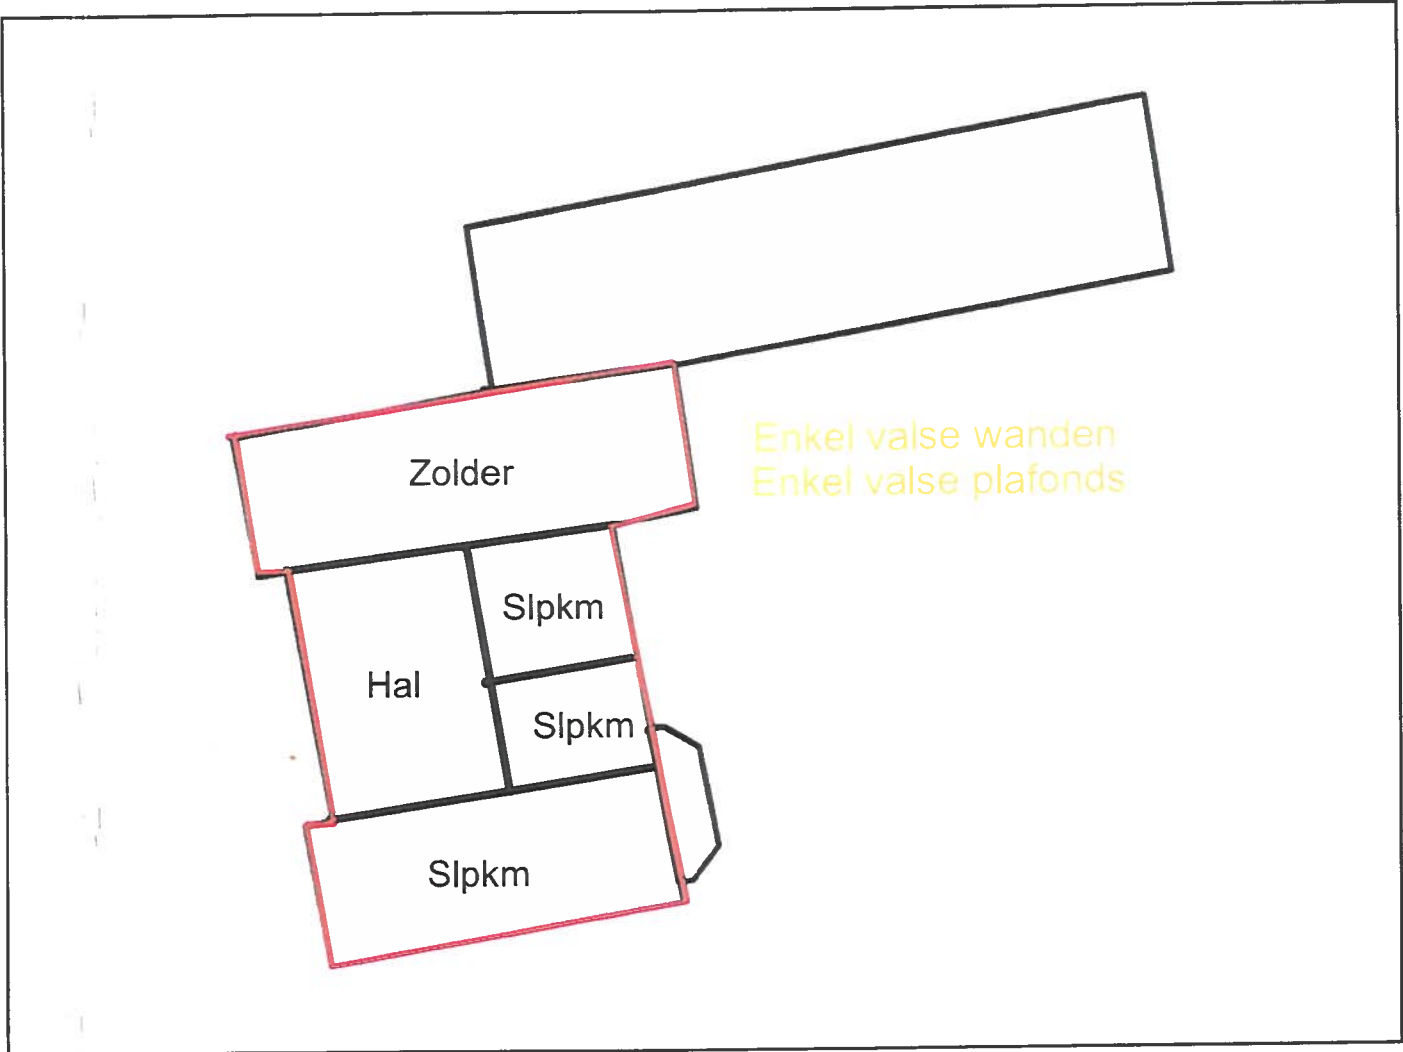
# Plan 1.3: 1ste verdiep plan

| Beschrijving | Type | Actie |
|---|---|---|
| 6. Pleisterwerk plafond | Geen asbest | - |

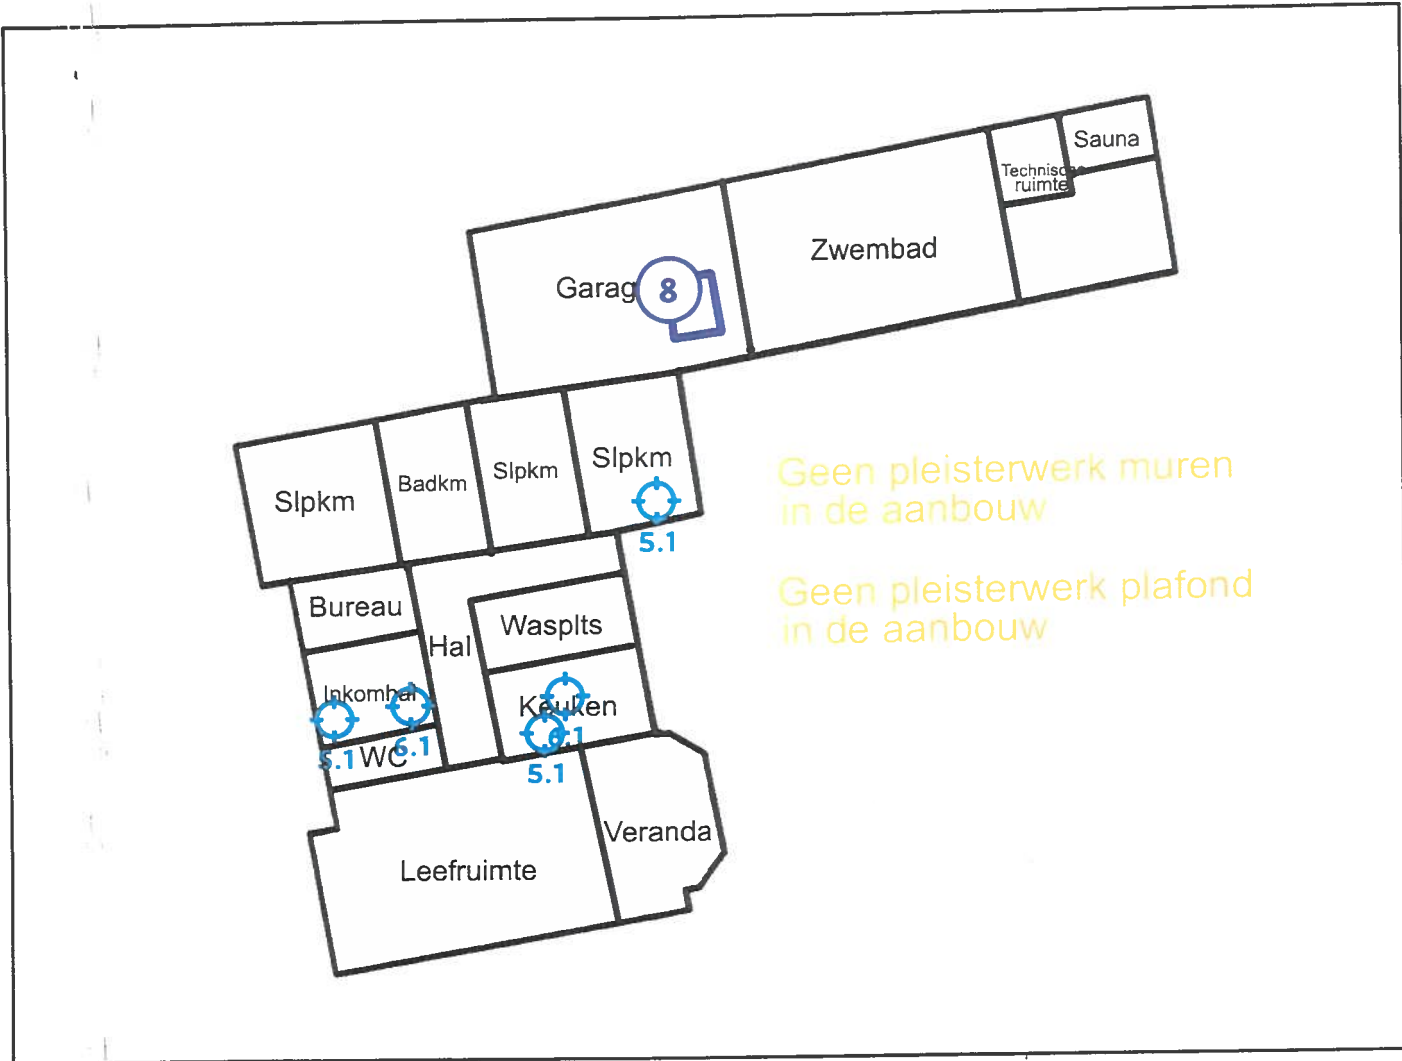
# Plan 1.4: Gelijkvloers plan

| Beschrijving | Type | Actie |
|---|---|---|
| 8. Materialen stookketel | Overige ruimte of materiaal | - |

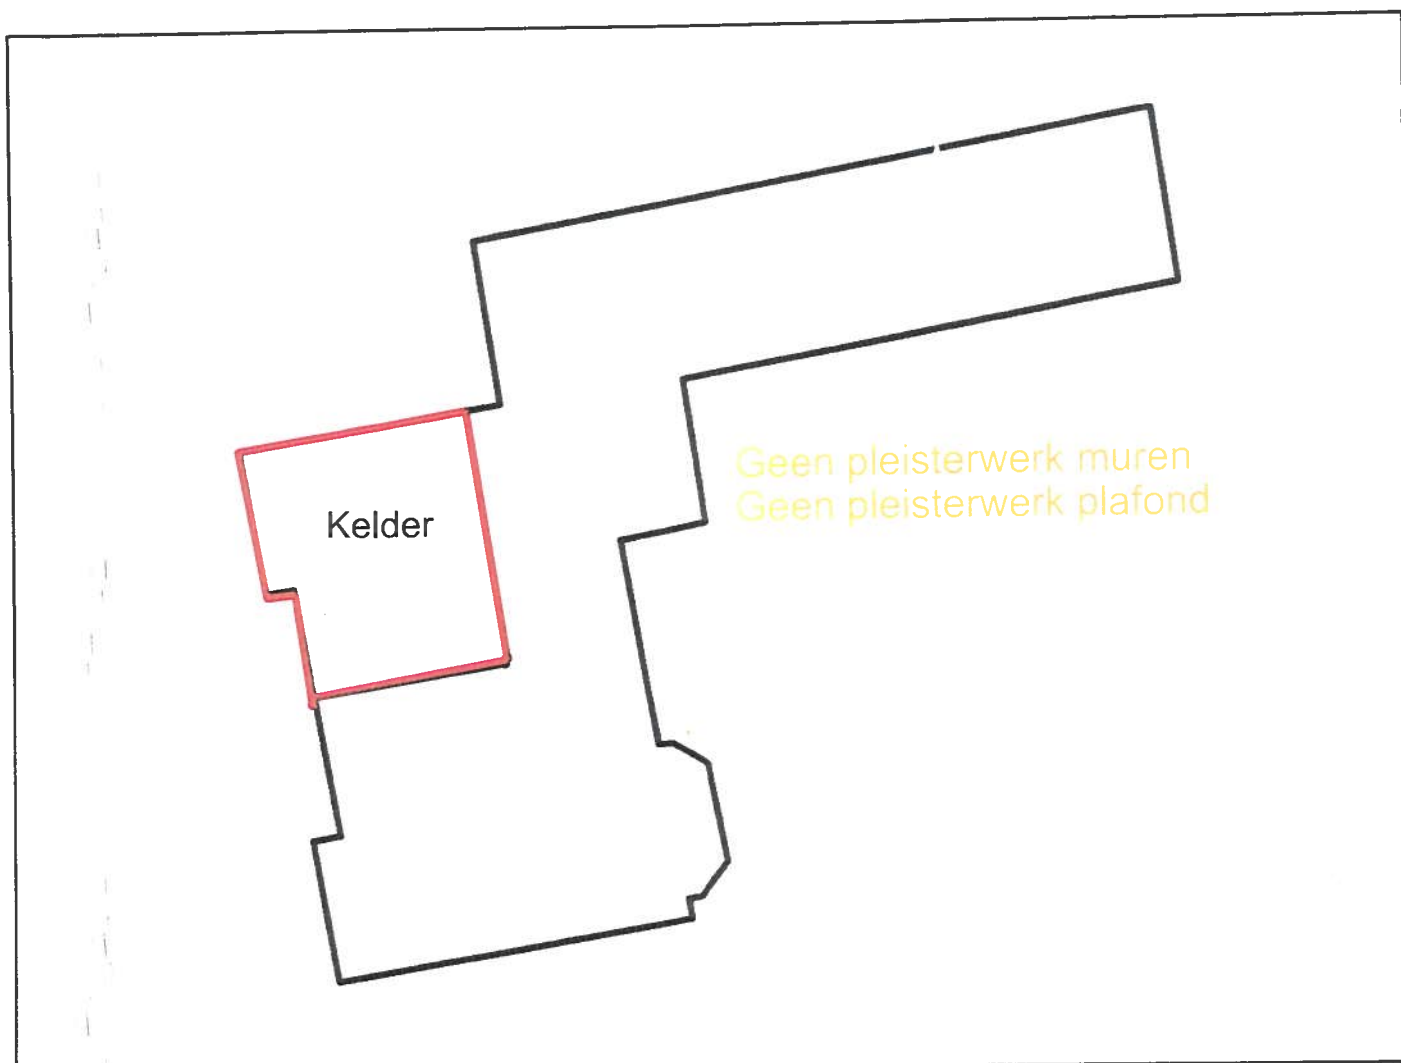
## Plan 1.5: Kelder plan

| Beschrijving | Type | Actie |
|---|---|---|
| 6. Pleisterwerk plafond | Geen asbest | - |
