# Asbestinventarisatetest

Botermelkstraat 60, 9500 Geraardsbergen

Attestnummer : 20260930-000241.000

**Asbestveilig** (maar niet asbestvrij)

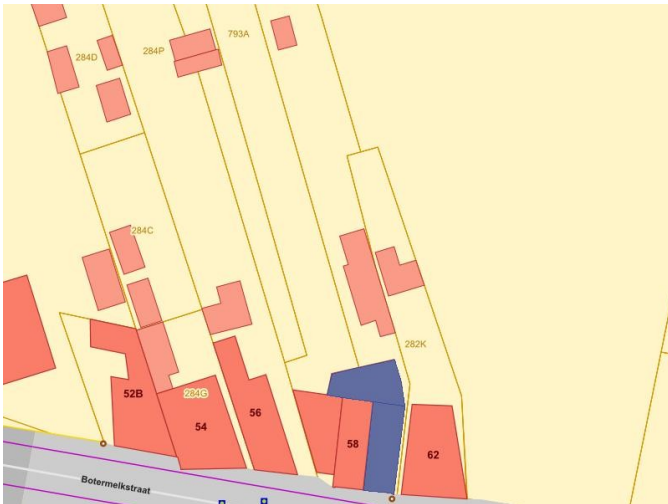
# Zone 1: Hoofdgebouw

- 1 Asbestmateriaal**
- 0 Beperkingen
- 0 Uitsluitingen
- 0 Roerende goederen
- 0 Puin, steenslag, (water)bodem
- 0 Adviezen
- 3 Geen asbest**

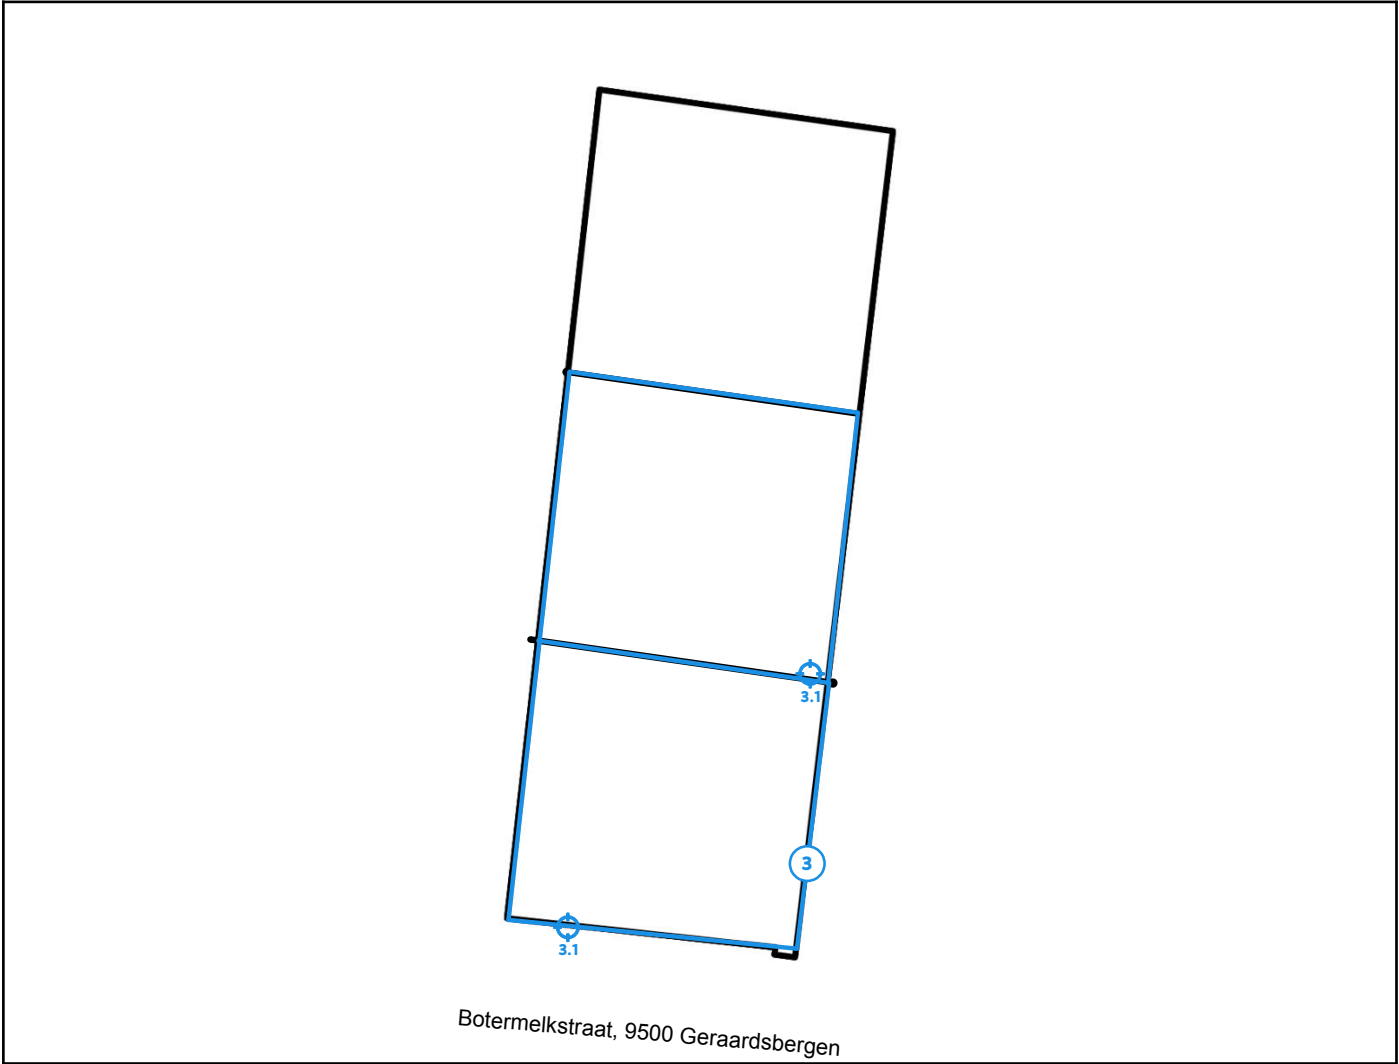
# Plan 1.1: Kelder

| 4.1 Code: A1 | Mengmonster | - |

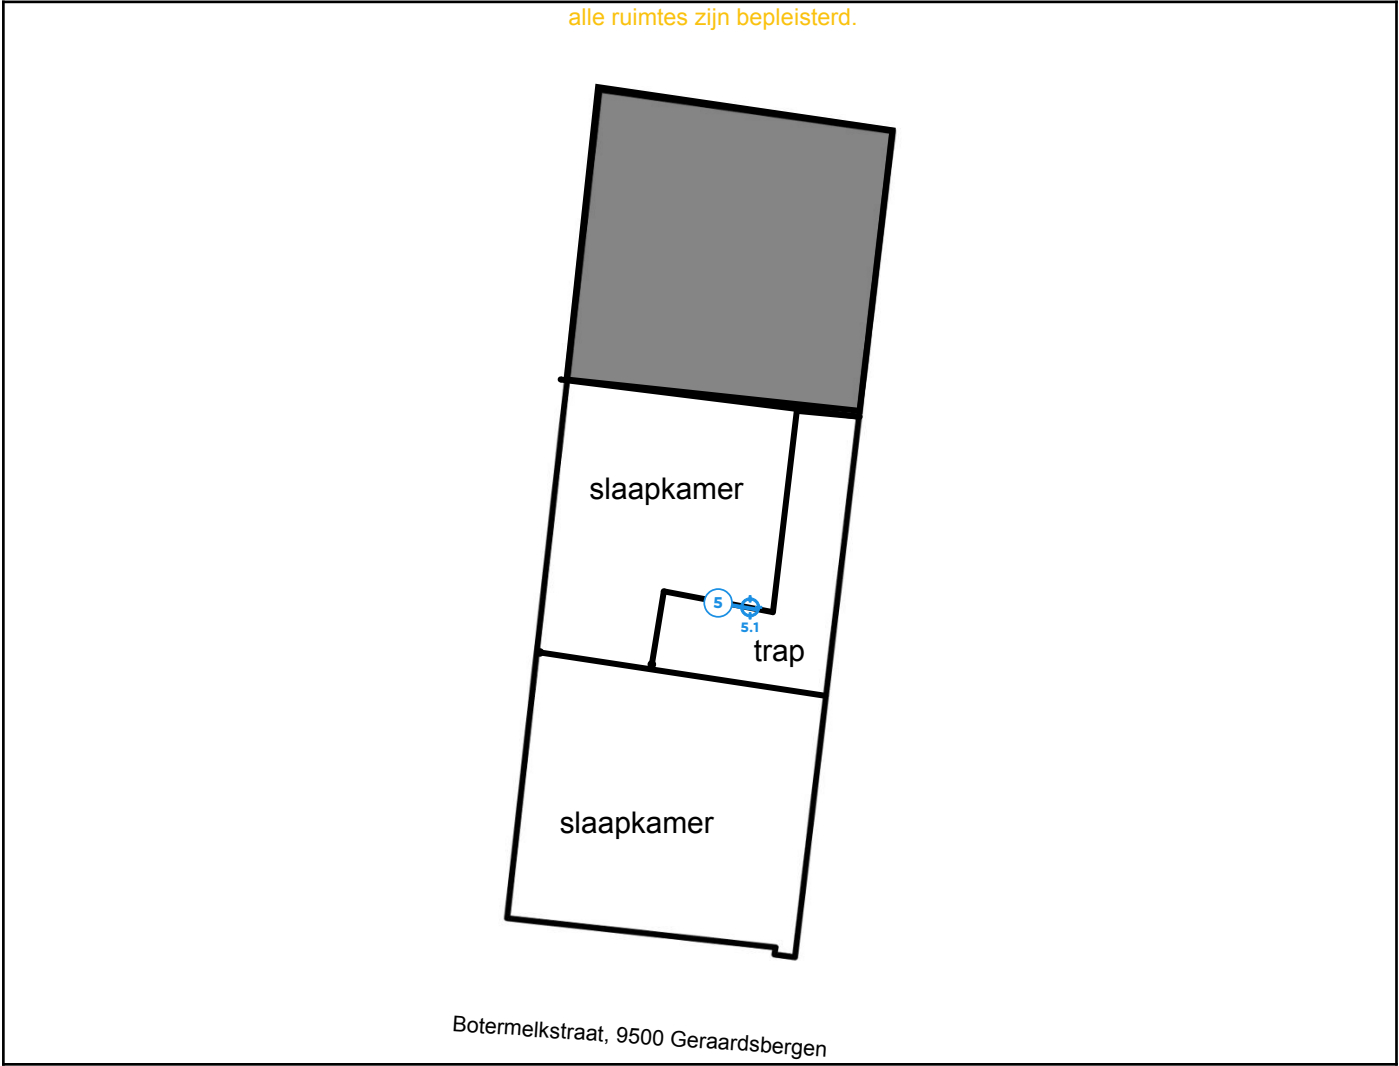
# Plan 1.3: 1e verdieping

| Beschrijving | Type | Actie |
|---|---|---|
| 5.1 Code: A2 | Puntmonster | - |

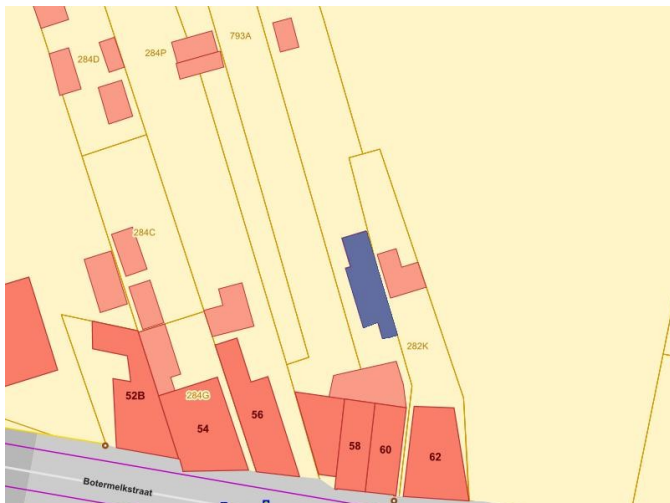
## Zone 2: Bijgebouw

- 0 Asbestmaterialen
- 0 Beperkingen
- 0 Uitsluitingen
- 0 Roerende goederen
- 0 Puin, steenslag, (water)bodem
- 1 **Advies**
- 0 Geen asbest

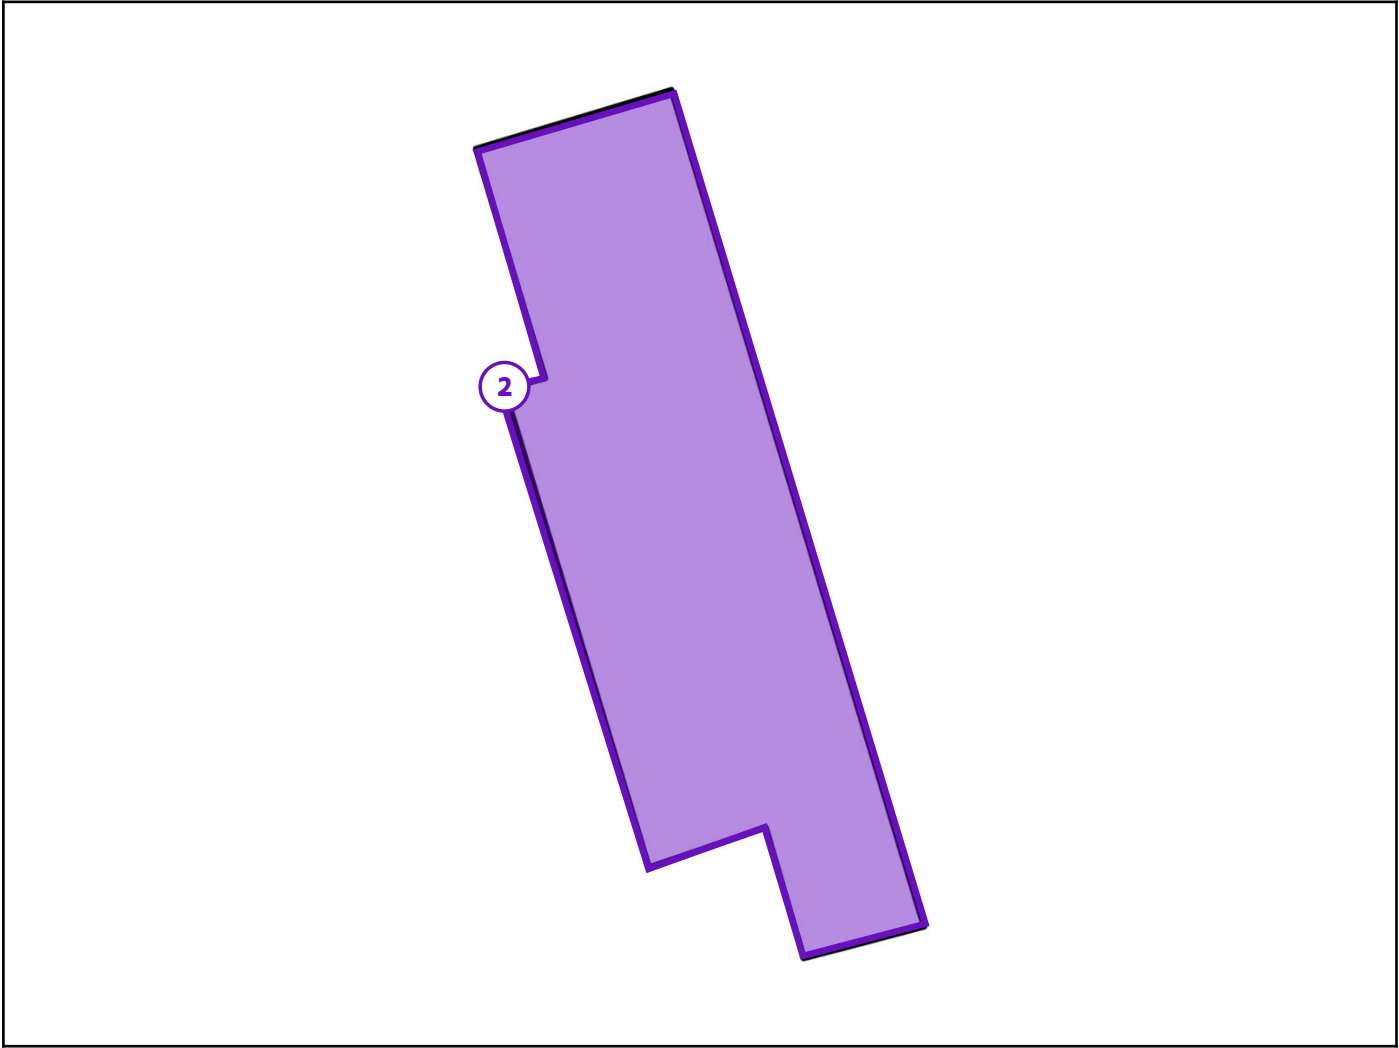
## Plan 2.1: Bijgebouw plan

| Beschrijving | Type | Actie |
|---|---|---|
| 2. bijgebouw niet meer aanwezig | Advies | - |
