# Asbestinventarisatetest

Groenstraat 43, 1570 Pajottegem

Attestnummer : 20261007-000534.000

**Niet-asbestveilig**

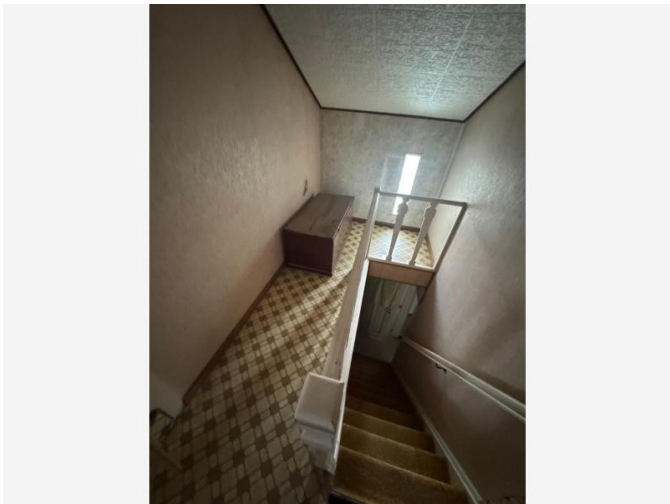
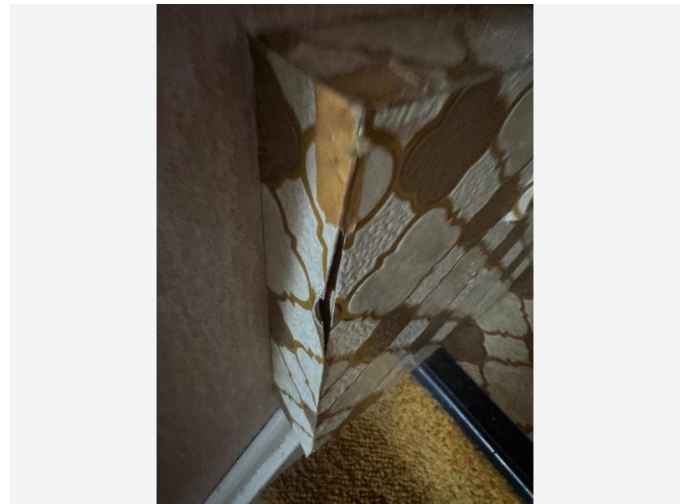
| Destructieve handeling voor identificatie | Nee |
| Opmerking | De hoeveelheid is een zo nauwkeurig mogelijke opmeting. Hieraan kunnen evenwel geen rechten worden ontleend. |

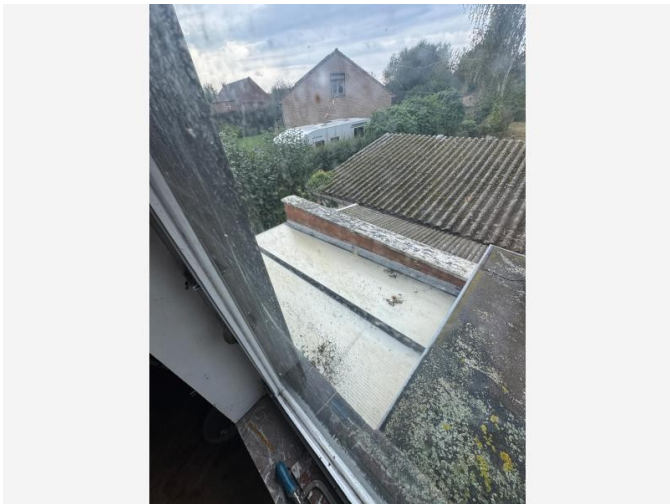
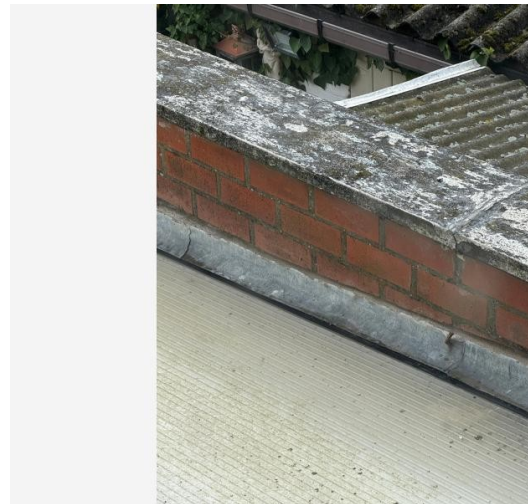
| Destructieve handeling voor identificatie | Nee |
| Opmerking | De hoeveelheid is een zo nauwkeurig mogelijke opmeting. Hieraan kunnen evenwel geen rechten worden ontleend. |

- Eenvoudige handelingen: mag via doe-het-zelf of door werknemer(s) met opleidingsattest eenvoudige handelingen  
Deze toepassing kan door een aannemer die over een opleidingsattest eenvoudige handelingen beschikt of door een particulier (doe-het-zelf), verwijderd worden indien er geen verhoogd risico op vrijgave van asbestvezels (max. concentratie 0,01 vezels/cm<sup>3</sup> - CODEX Art. VI.3-54) ontstaat en de toepassing voorafgaand wordt gefixeerd/bevochtigd; de individuele elementen zonder machinale werktuigen (boormachine, slijpschijf, hogedrukreiniger,...) en zonder breken of gooien een voor een losgemaakt worden; en ten slotte dubbel en luchtdicht verpakt weggevoerd worden naar een erkend afvalpunt (recyclagepark).

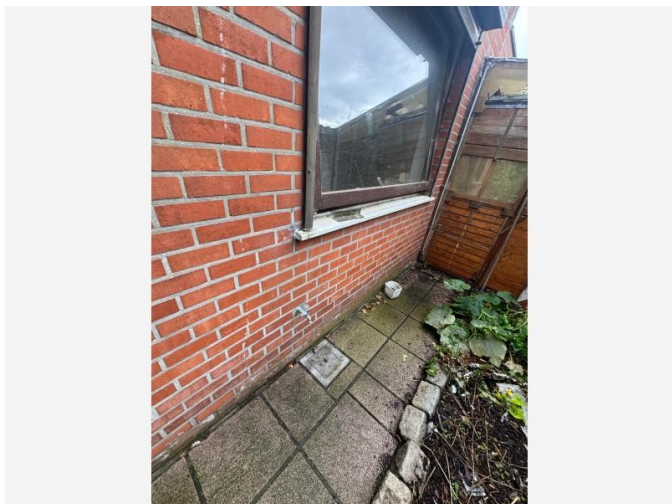
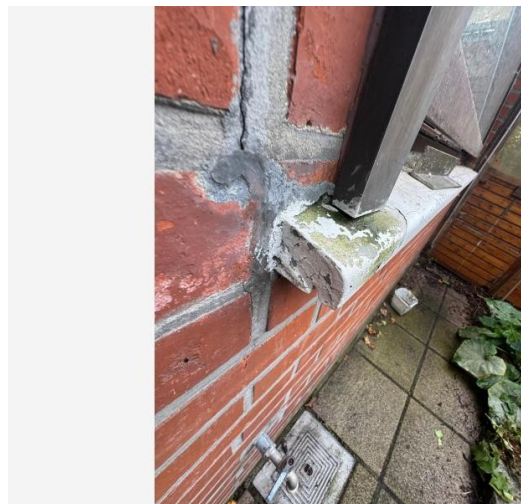
| Destructieve handeling voor identificatie | Nee |
| Opmerking | De hoeveelheid is een zo nauwkeurig mogelijke opmeting. Hieraan kunnen evenwel geen rechten worden ontleend. |

- Eenvoudige handelingen: mag via doe-het-zelf of door werknemer(s) met opleidingsattest eenvoudige handelingen  
Deze toepassing kan door een aannemer die over een opleidingsattest eenvoudige handelingen beschikt of door een particulier (doe-het-zelf), verwijderd worden indien er geen verhoogd risico op vrijgave van asbestvezels (max. concentratie 0,01 vezels/cm<sup>3</sup> - CODEX Art. VI.3-54) ontstaat en de toepassing voorafgaand wordt gefixeerd/bevochtigd; de individuele elementen zonder machinale werktuigen (boormachine, slijpschijf, hogedrukreiniger,...) en zonder breken of gooien een voor een losgemaakt worden; en ten slotte dubbel en luchtdicht verpakt weggevoerd worden naar een erkend afvalpunt (recyclagepark).

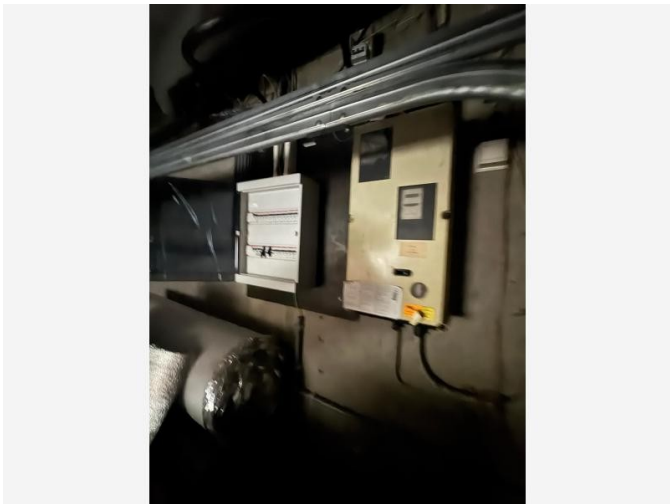
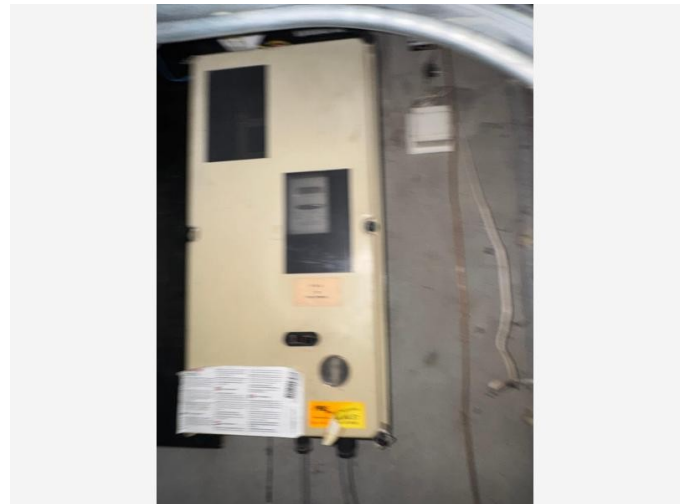
| Destructieve handeling voor identificatie | Nee |
| Opmerking | De hoeveelheid is een zo nauwkeurig mogelijke opmeting. Hieraan kunnen evenwel geen rechten worden ontleend. |

- Eenvoudige handelingen: mag via doe-het-zelf of door werknemer(s) met opleidingsattest eenvoudige handelingen  
Deze toepassing kan door een aannemer die over een opleidingsattest eenvoudige handelingen beschikt of door een particulier (doe-het-zelf), verwijderd worden indien er geen verhoogd risico op vrijgave van asbestvezels (max. concentratie 0,01 vezels/cm<sup>3</sup> - CODEX Art. VI.3-54) ontstaat en de toepassing voorafgaand wordt gefixeerd/bevochtigd; de individuele elementen zonder machinale werktuigen (boormachine, slijpschijf, hogedrukreiniger,...) en zonder breken of gooien een voor een losgemaakt worden; en ten slotte dubbel en luchtdicht verpakt weggevoerd worden naar een erkend afvalpunt (recyclagepark).
