# Asbestinventarisat attest

Houtmarktstraat 56/12, 1770 Liedekerke

Attestnummer : **20250921-000074.000**

Uitgegeven op : **21.09.2025**

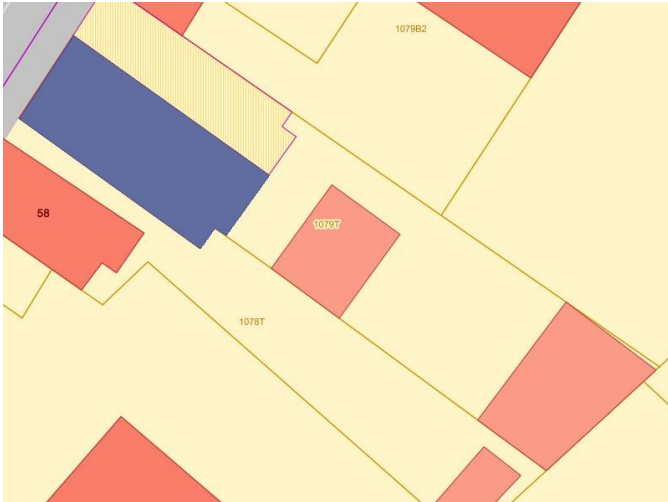
## Zone 1: Hoofdgebouw

- 0 Asbestmaterialen
- 0 Beperkingen
- 0 Uitsluitingen
- 0 Roerende goederen
- 0 Puin, steenslag, (water)bodem
- 3 Adviezen
- 2 Geen asbest

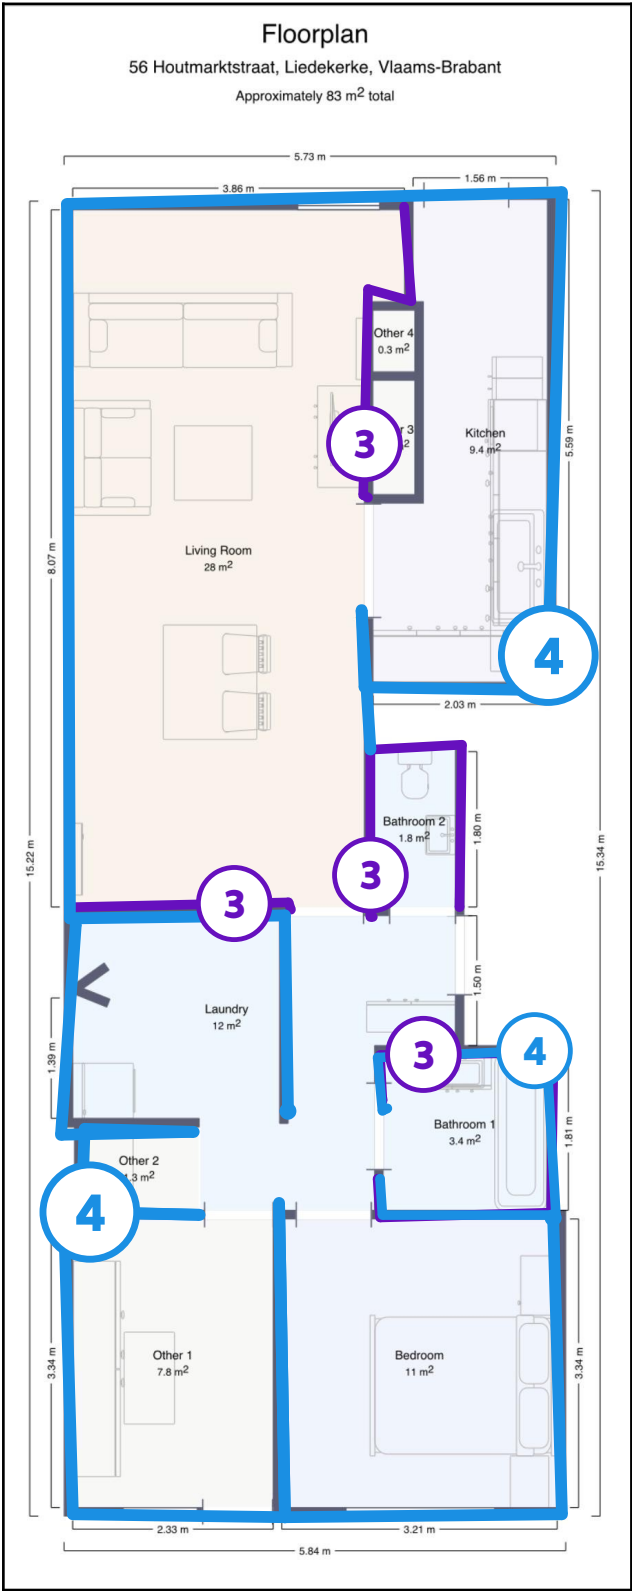
# Plan 1.1: Bus 12 - Plattegrond

| 4. Bepleistering wanden | Geen asbest | - |

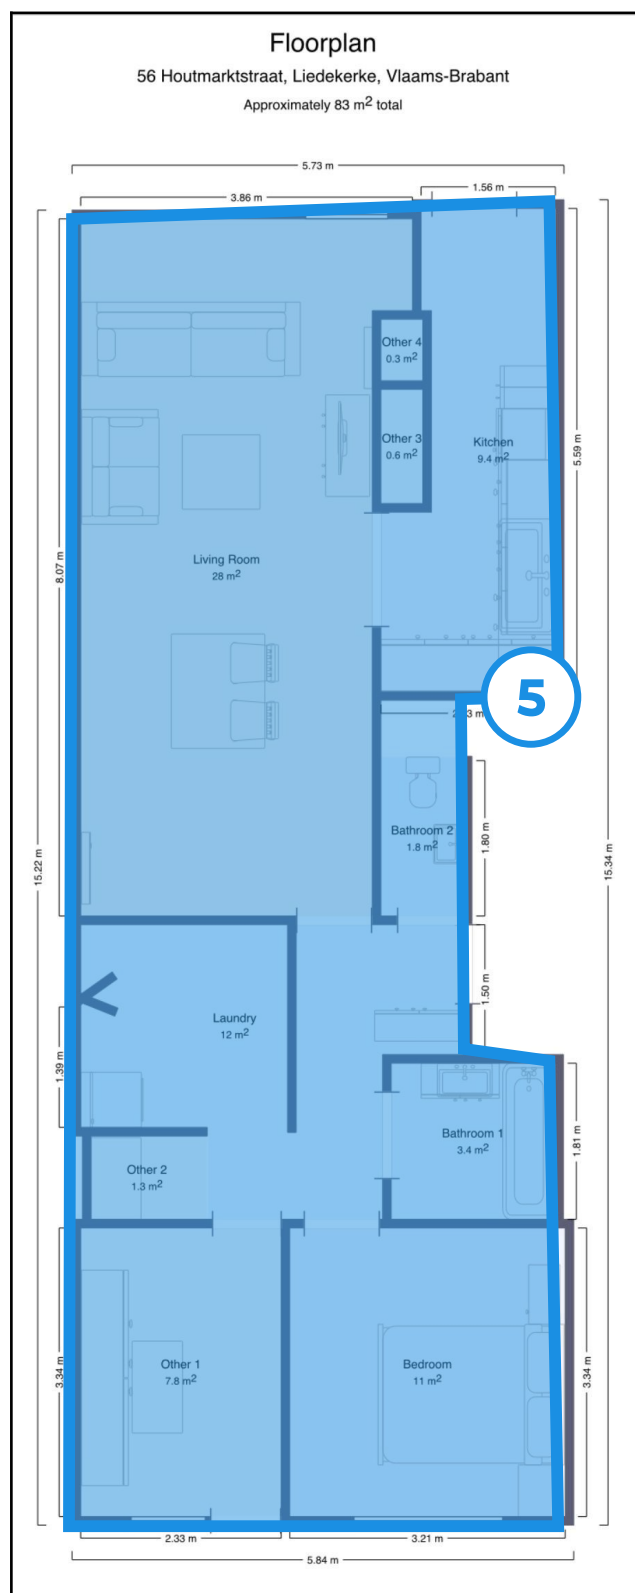
## Plan 1.2: Bus 12 - Plattegrond

| 5. Bepleistering plafond | Geen asbest | - |

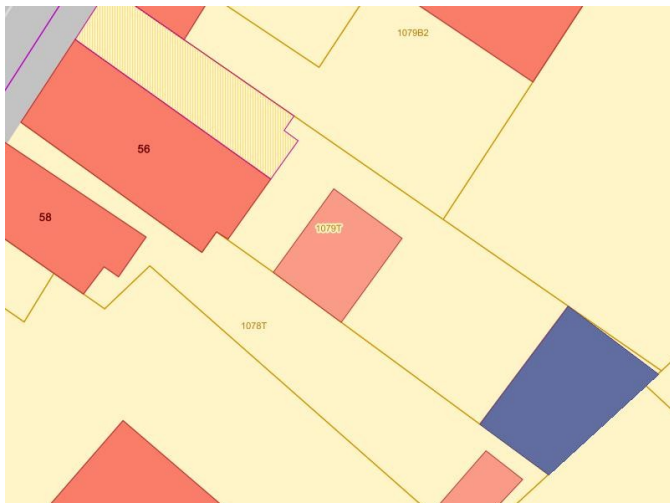
## Zone 2: Bijgebouw

- 0 Asbestmaterialen
- 0 Beperkingen
- 0 Uitsluitingen
- 0 Roerende goederen
- 0 Puin, steenslag, (water)bodem
- 3 Adviezen**
- 0 Geen asbest
