# Asbestinventarisat attest

Houtmarktstraat 56/1, 1770 Liedekerke

Attestnummer : 20250921-000071.000

Uitgegeven op : 21.09.2025

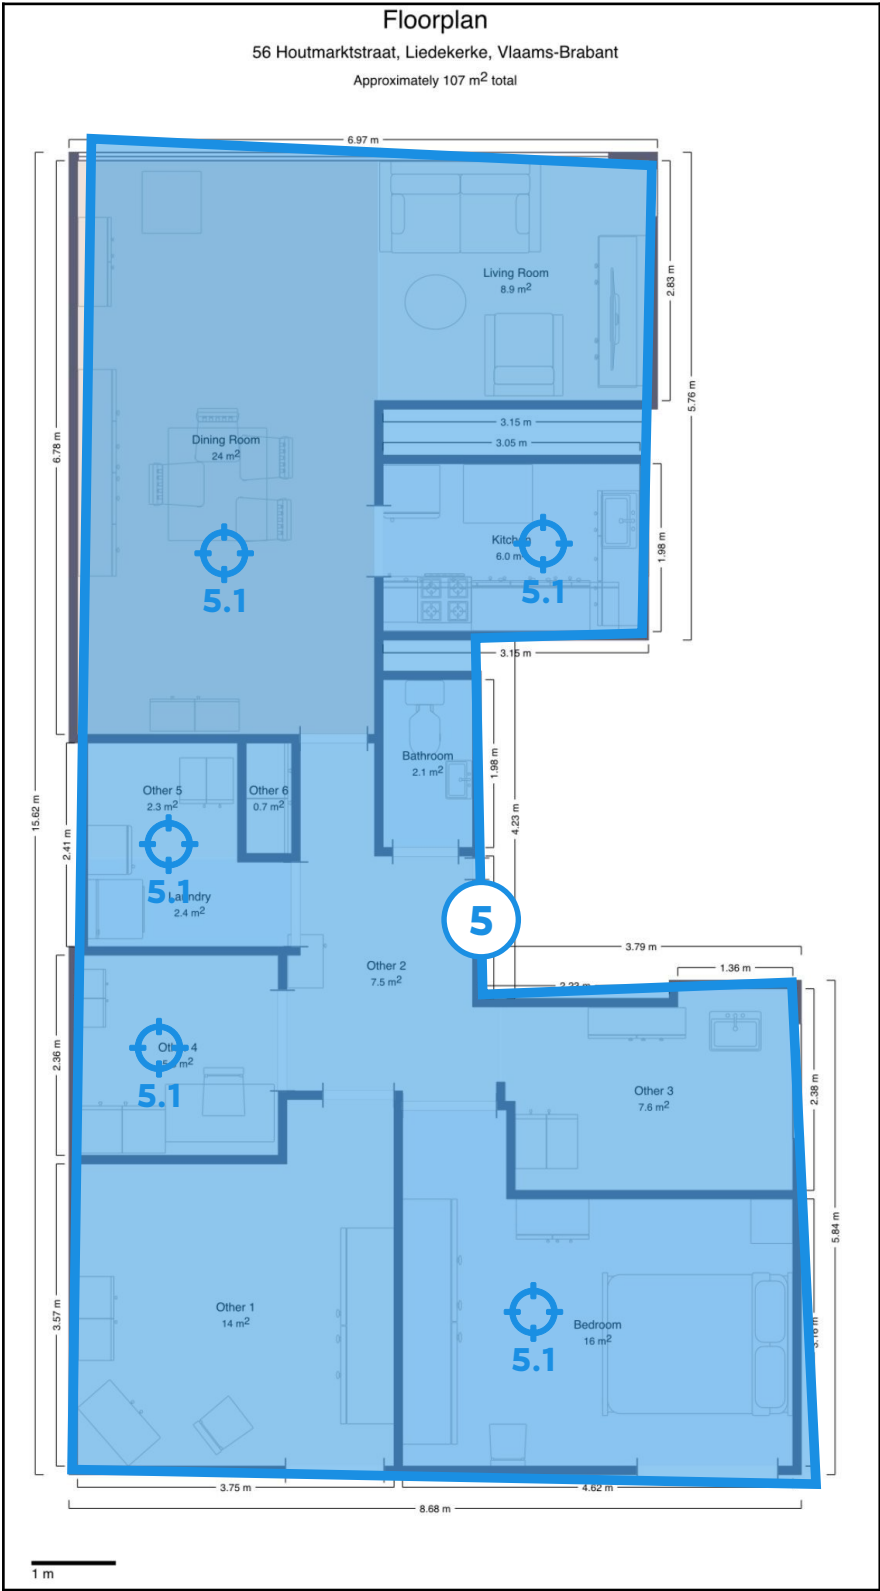
# Plan 1.2: Bus 1 - Plattegrond

| Beschrijving | Type | Actie |
|---|---|---|
| 1. Vloerafwerking | Advies | - |
