# Asbestinventarisat attest

Houtmarktstraat 56/21, 1770 Liedekerke

Attestnummer : 20250921-000077.000

**Asbestveilig** (maar mogelijk niet asbestvrij)

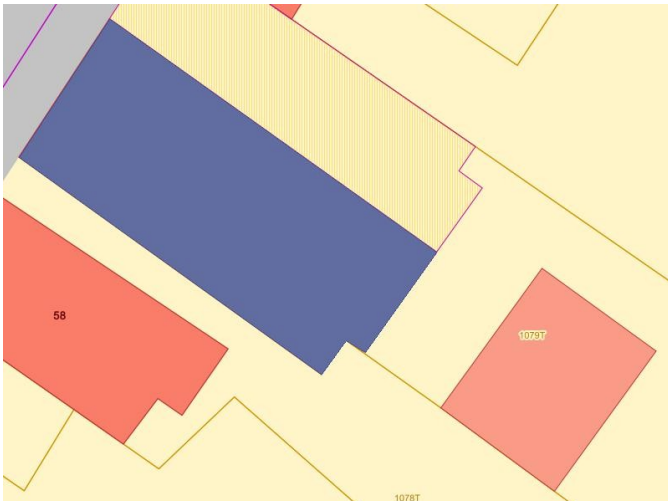
## Zone 1: Hoofdgebouw

- 0 Asbestmaterialen
- 0 Beperkingen
- 0 Uitsluitingen
- 0 Roerende goederen
- 0 Puin, steenslag, (water)bodem
- 3 Adviezen
- 2 Geen asbest

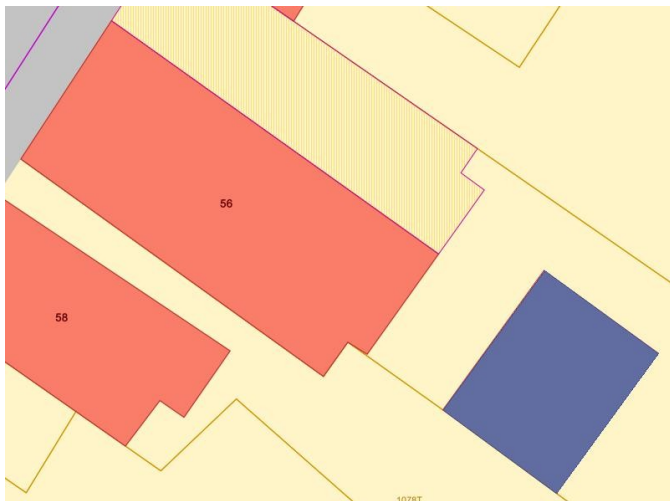
## Zone 2: Bijgebouw

- 0 Asbestmaterialen
- 0 Beperkingen
- 0 Uitsluitingen
- 0 Roerende goederen
- 0 Puin, steenslag, (water)bodem
- 3 Adviezen**
- 0 Geen asbest
