# Asbestinventarisatetest

Gijsbeekstraat 69, 2811 Mechelen

Attestnummer : 20250210-000374.000

Uitgegeven op : 10.02.2025

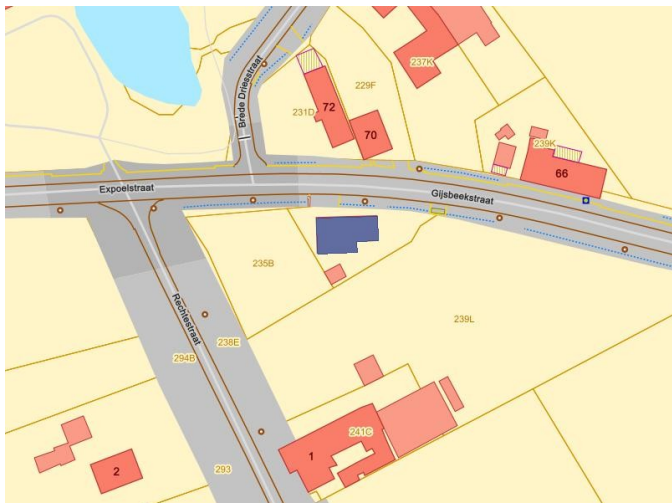
## Zone 1: Woning

- 0 Asbestmaterialen
- 0 Beperkingen
- 0 Uitsluitingen
- 0 Roerende goederen
- 0 Puin, steenslag, (water)bodem
- 0 Adviezen
- 2 Geen asbest**

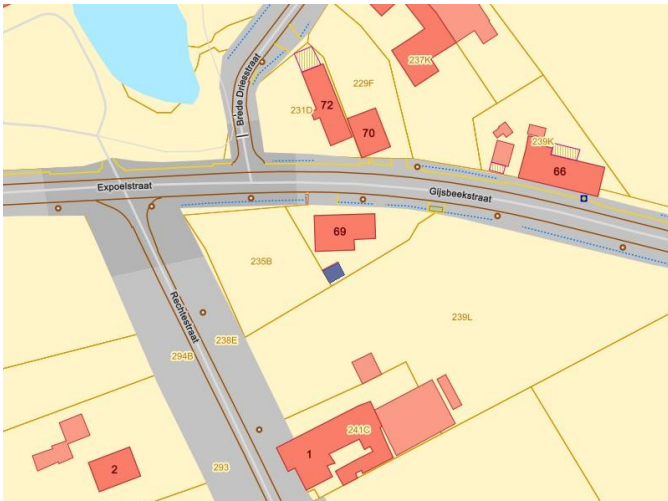
## Zone 2: Tuinberging

- 0 Asbestmaterialen
- 0 Beperkingen
- 0 Uitsluitingen
- 0 Roerende goederen
- 0 Puin, steenslag, (water)bodem
- 0 Adviezen
- 0 Geen asbest

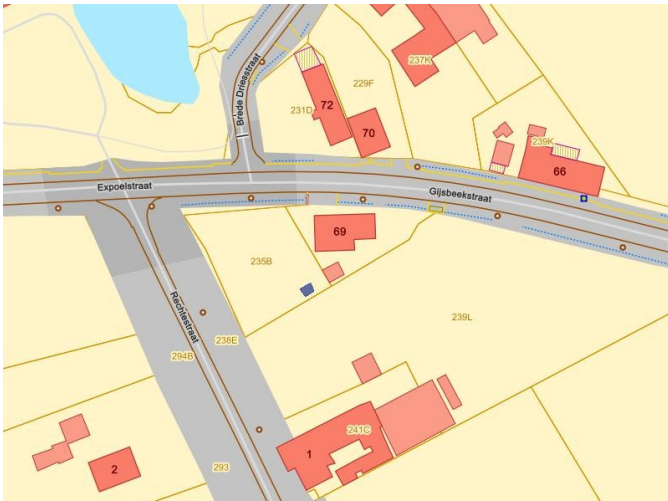
## Zone 3: Tuinhuis

- 0 Asbestmaterialen
- 0 Beperkingen
- 0 Uitsluitingen
- 0 Roerende goederen
- 0 Puin, steenslag, (water)bodem
- 0 Adviezen
- 1 Geen asbest**

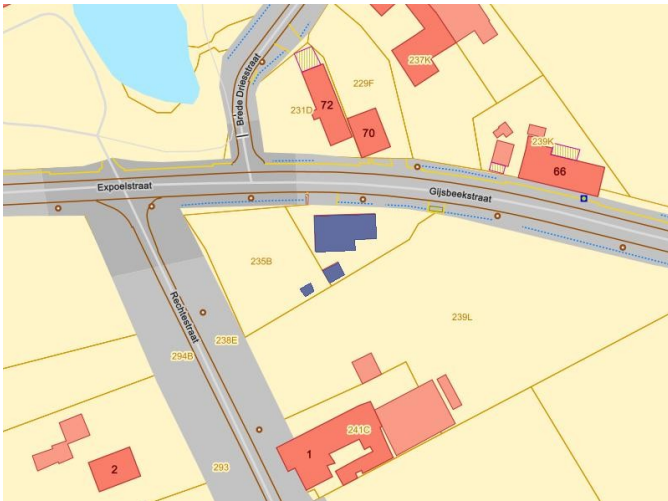
## Zone 4: Overig gebied

- 0 Asbestmaterialen
- 0 Beperkingen
- 0 Roerende goederen
- 0 Puin, steenslag, (water)bodem
- 0 Adviezen
- 0 Geen asbest

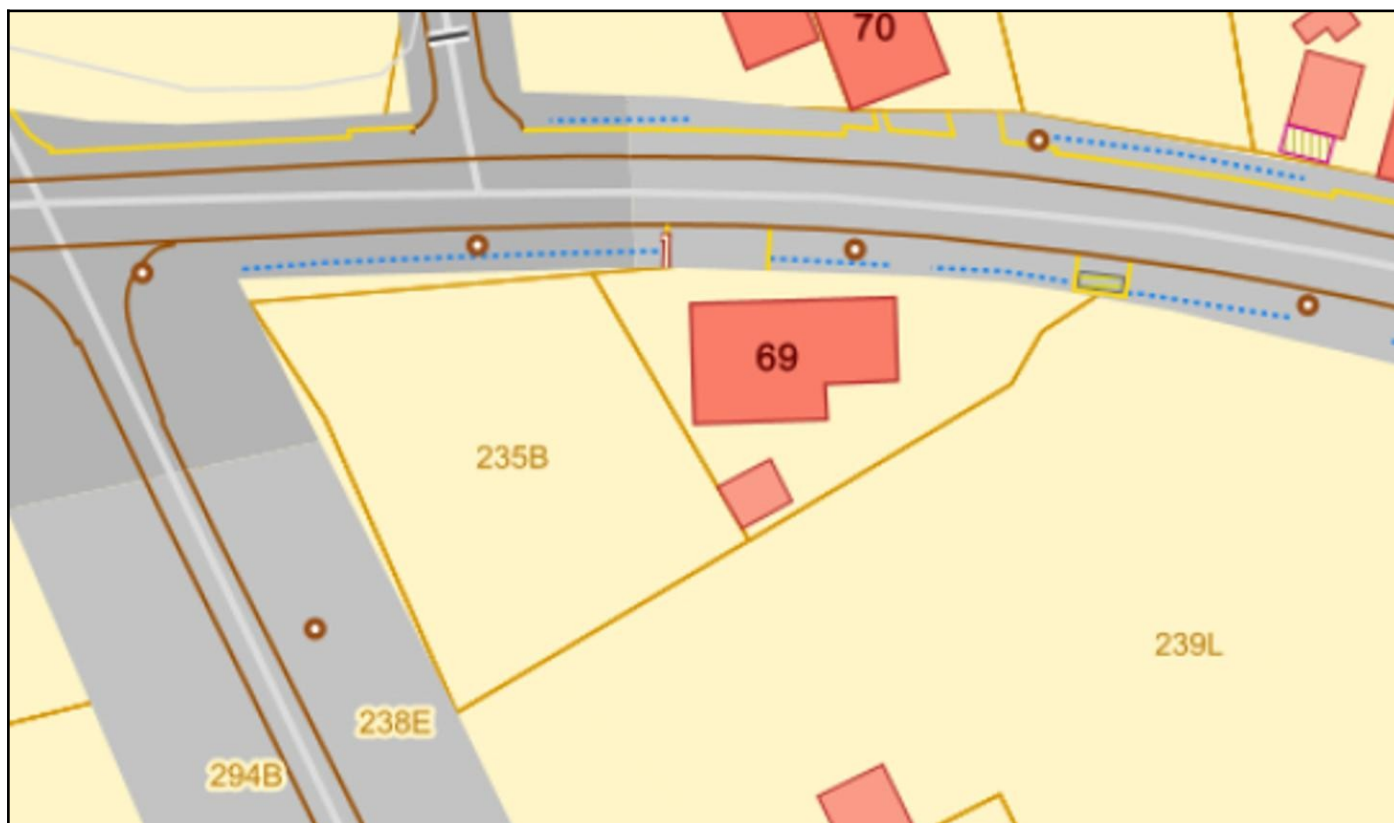
## Plan 4.1: Vaststellingen buiten de constructies

Geen asbest
