# Asbestinventarisatetest

Bieststraat 197, 3191 Boortmeerbeek

Attestnummer : 20260506-000463.000

Uitgegeven op : 06.05.2026

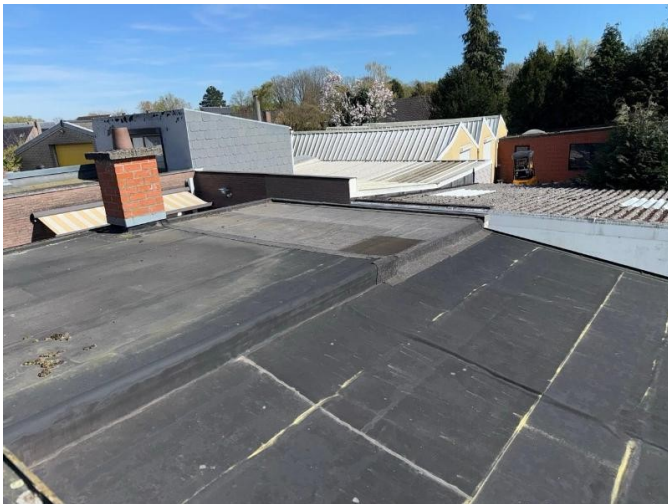
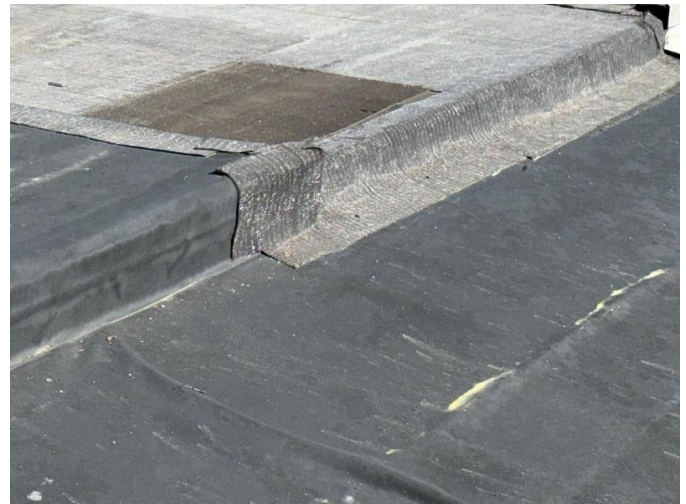
| Identificatiemethode | <p>De asbestdeskundige beoordeelt het materiaal als asbestverdacht en dus asbesthoudend, en dit zonder monstername.</p> <p>Motivatie: De monstername brengt andere schade aan dan schade die inherent is aan de monstername.</p> |
| Opmerking | De hoeveelheid is een zo nauwkeurig mogelijke opmeting. Hieraan kunnen evenwel geen rechten worden ontleend. Monstername niet uitgevoerd wegens risico op beschadiging van een elektrisch component en mogelijke blootstelling aan spanning of storingen in de elektrische installatie. |

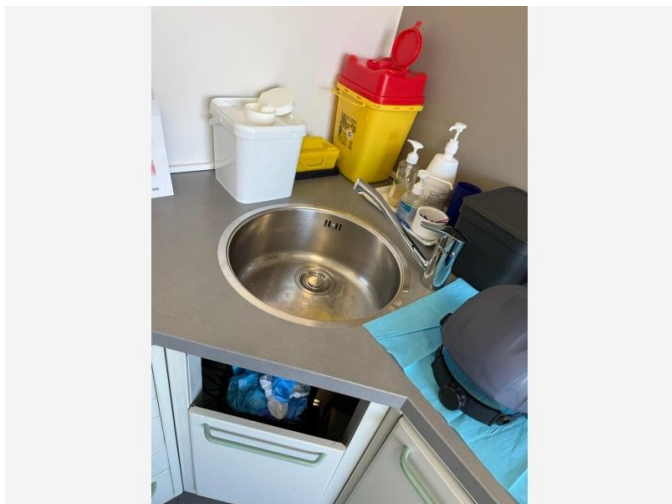
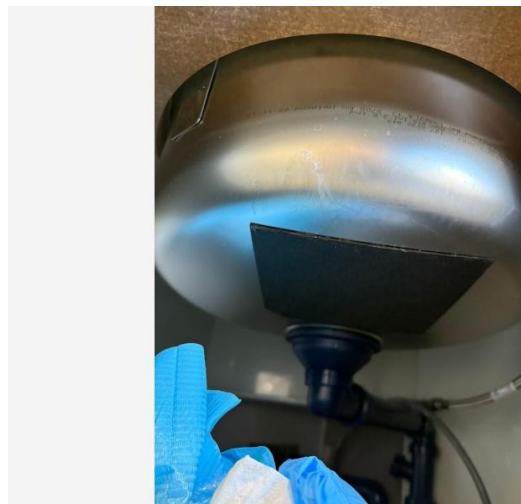
| Opmerking | Staalname tot op de eventuele onderliggende lagen is niet mogelijk zonder uitbreiding naar een destructief onderzoek. |

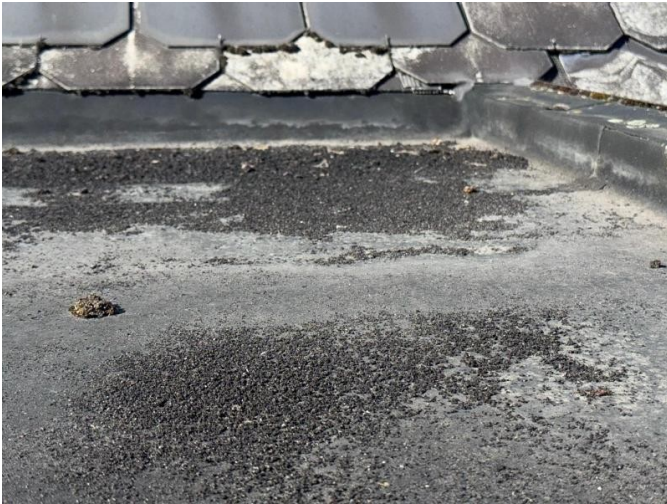
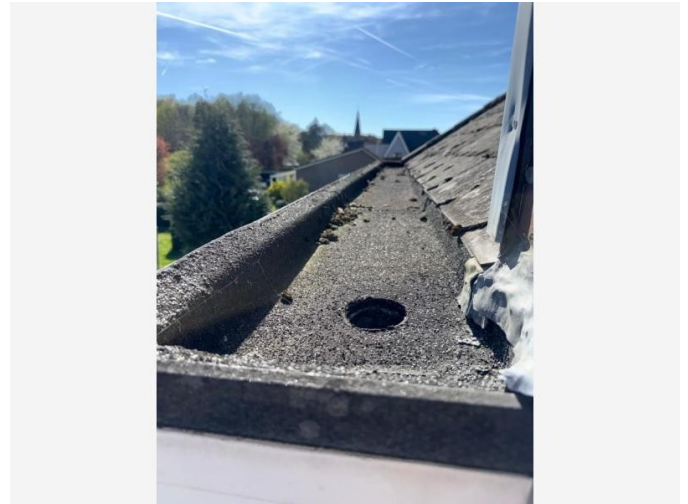
| Identificatiemethode | <p>De asbestdeskundige beoordeelt het materiaal als asbestverdacht en dus asbesthoudend, en dit zonder monsternamen.</p> <p>Motivatie: De opdrachtgever weigert om het materiaal te laten bemonsteren.</p> |

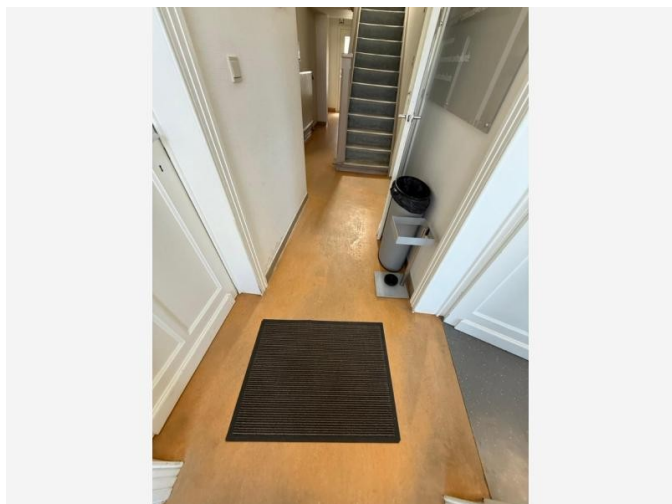
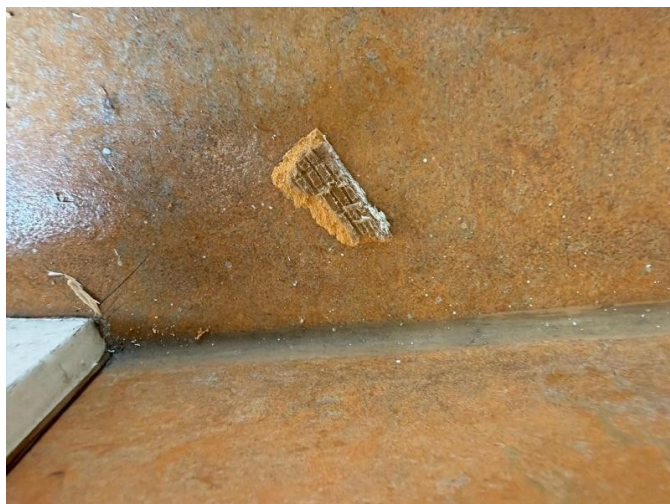
## Fiche 10: Vloer niet verdacht

| Basis voor advies | De asbestdeskundige beoordeelt het materiaal als niet-asbestverdacht. |

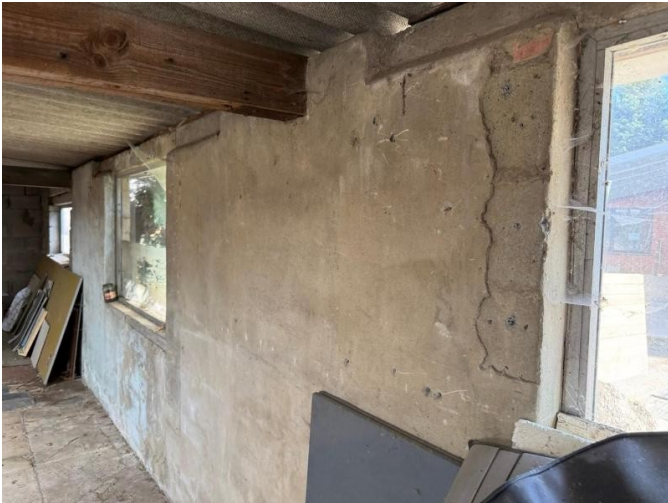
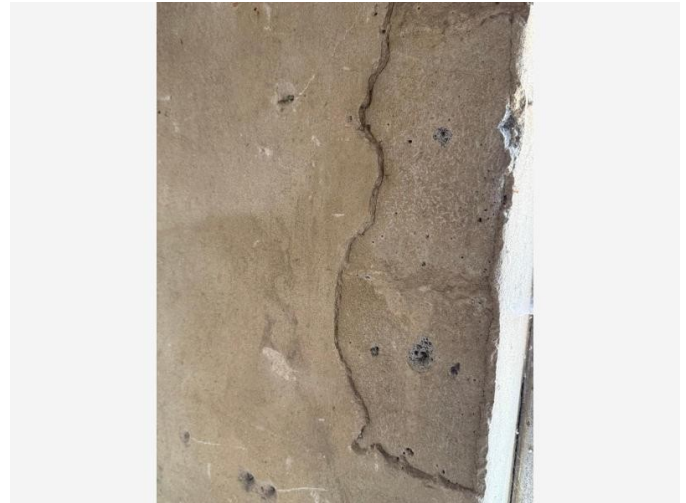
## Fiche 12: Cementen smeerlaag

Geen asbest

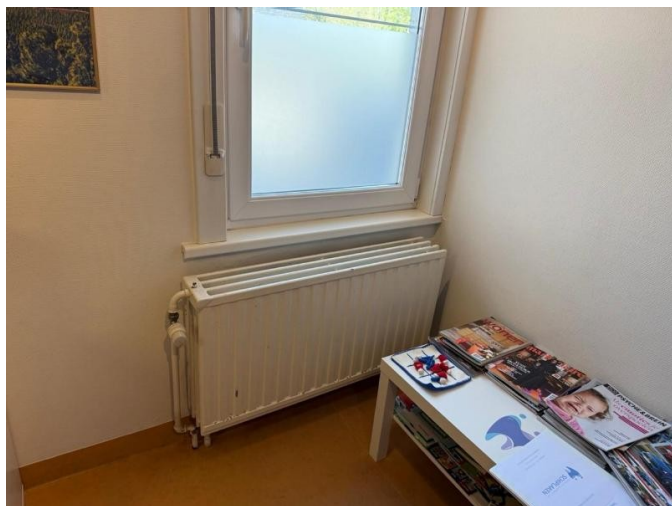
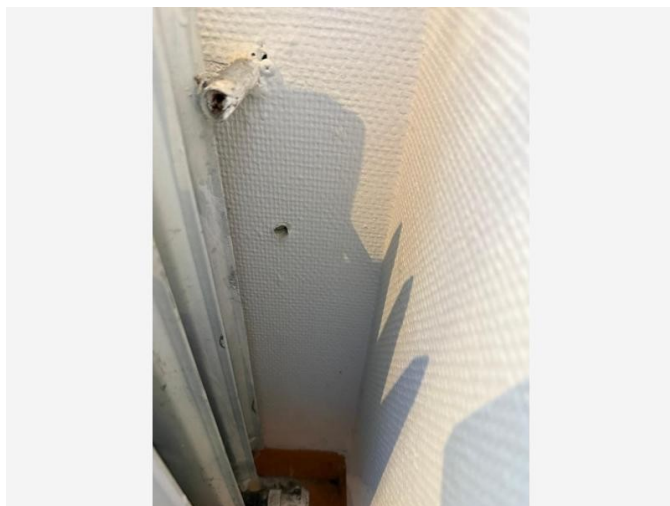
## Fiche 13: Pleisterwerk wanden

Geen asbest

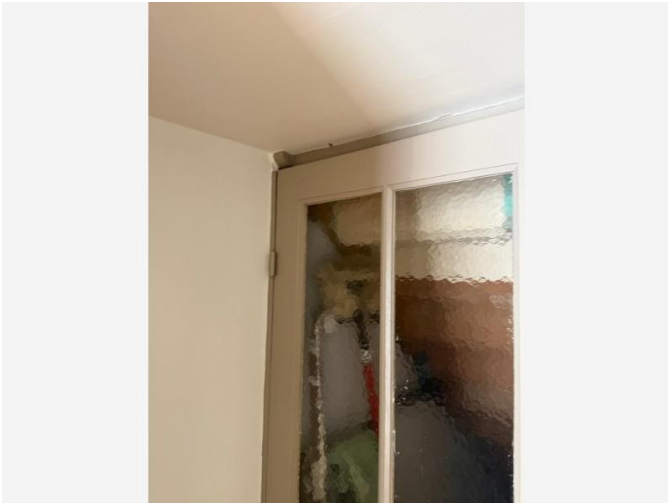
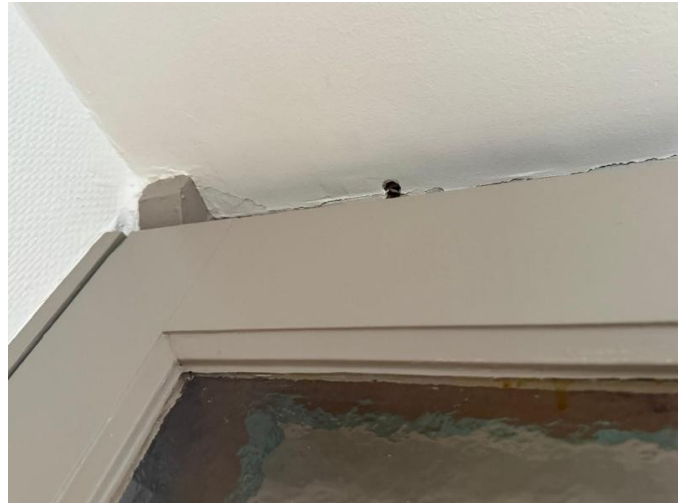
## Fiche 14: Pleisterwerk plafonds

Geen asbest

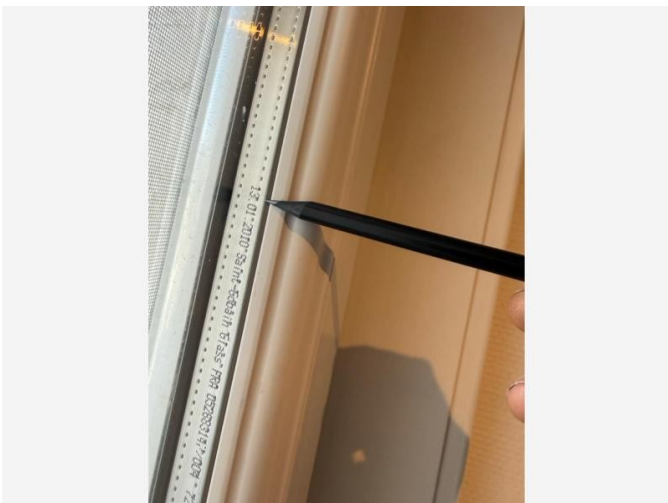
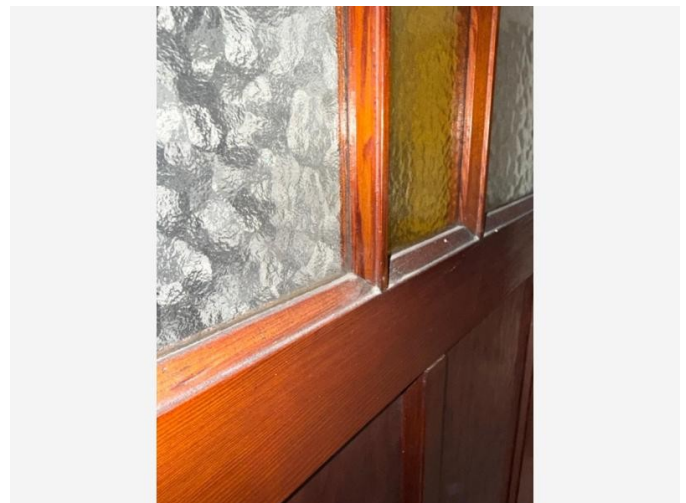
## Fiche 18: Kit aan de ramen

| Beschrijving | Notitie | Terug te vinden op plannen |
|---|---|---|
| Fiche 18: Kit aan de ramen | De kit aan de ramen is niet asbestverdacht. Alle ramen werden gecontroleerd. | Plan 1.2: GV |
