# Asbestinventarisatetest

Ijzerenveld 89, 2860 Sint-Katelijne-Waver

Attestnummer : **20260409-000127.000**

Uitgegeven op : **09.04.2026**

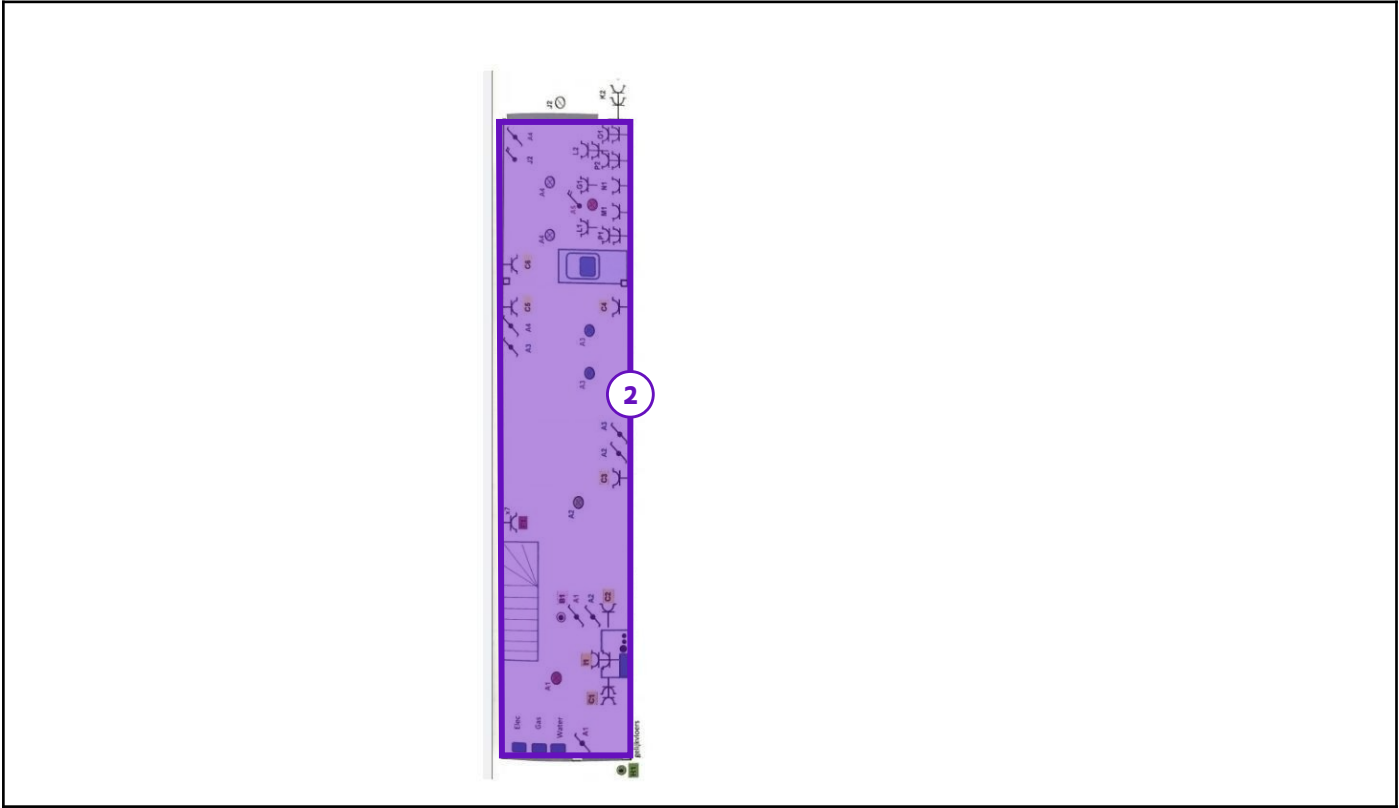
# Plan 1.3: GV pleister plafond

| Beschrijving | Type | Actie |
|---|---|---|
| 2. Plafonds bestaande uit voorzetpanelen | Advies | - |

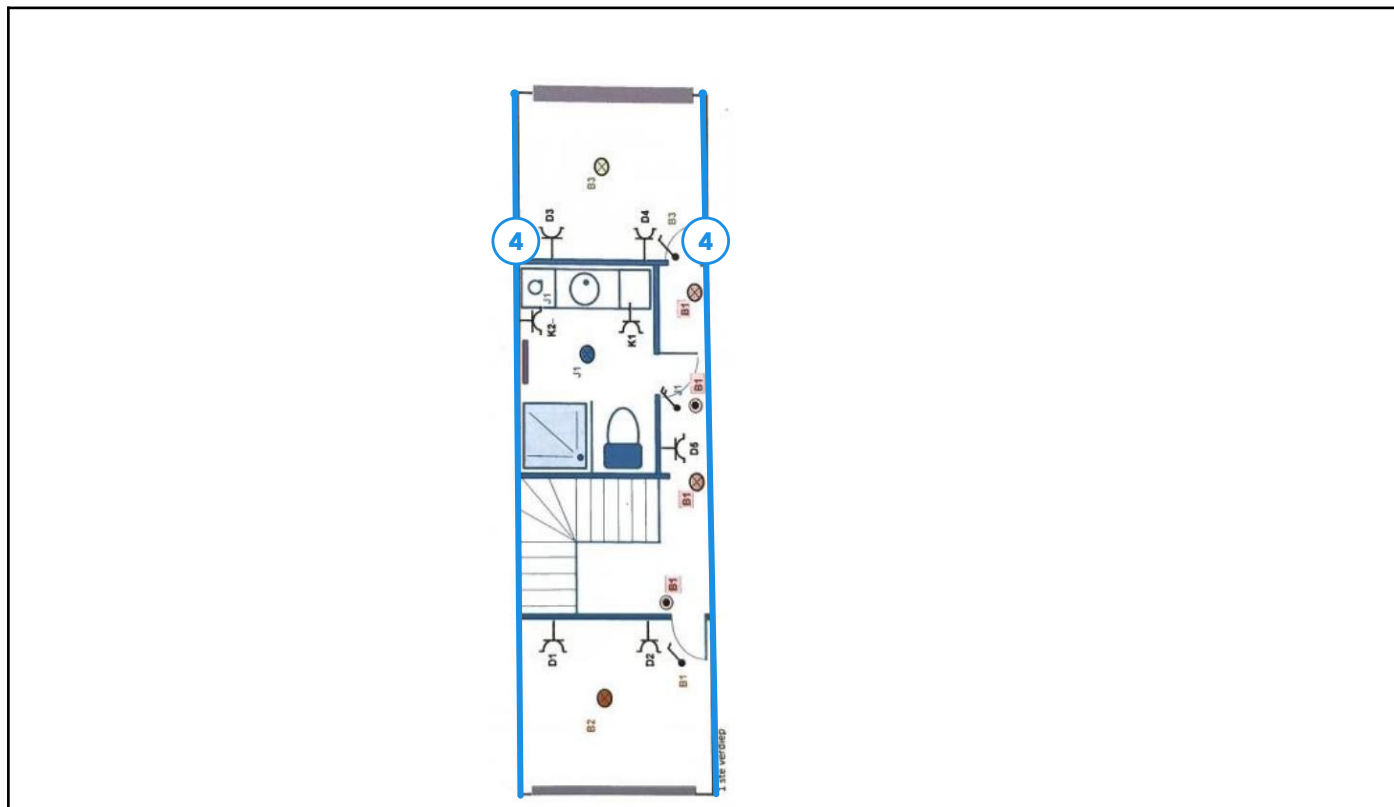
## Plan 1.5: 1v pleister muur

| Beschrijving | Type | Actie |
|---|---|---|
| 4. Pleisterwerk wanden | Geen asbest | - |

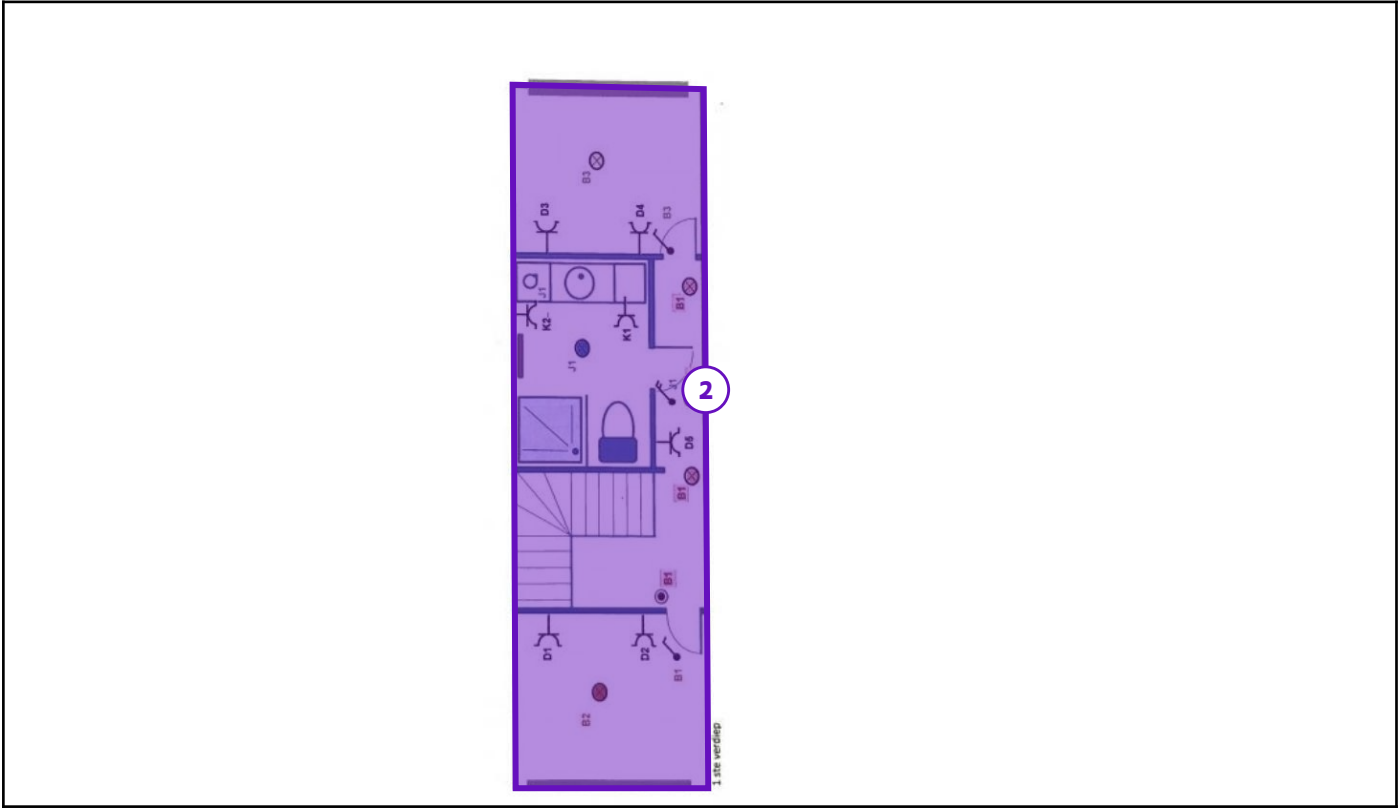
# Plan 1.6: 1v pleister plafond

| Beschrijving | Type | Actie |
|---|---|---|
| 2. Plafonds bestaande uit voorzetpanelen | Advies | - |

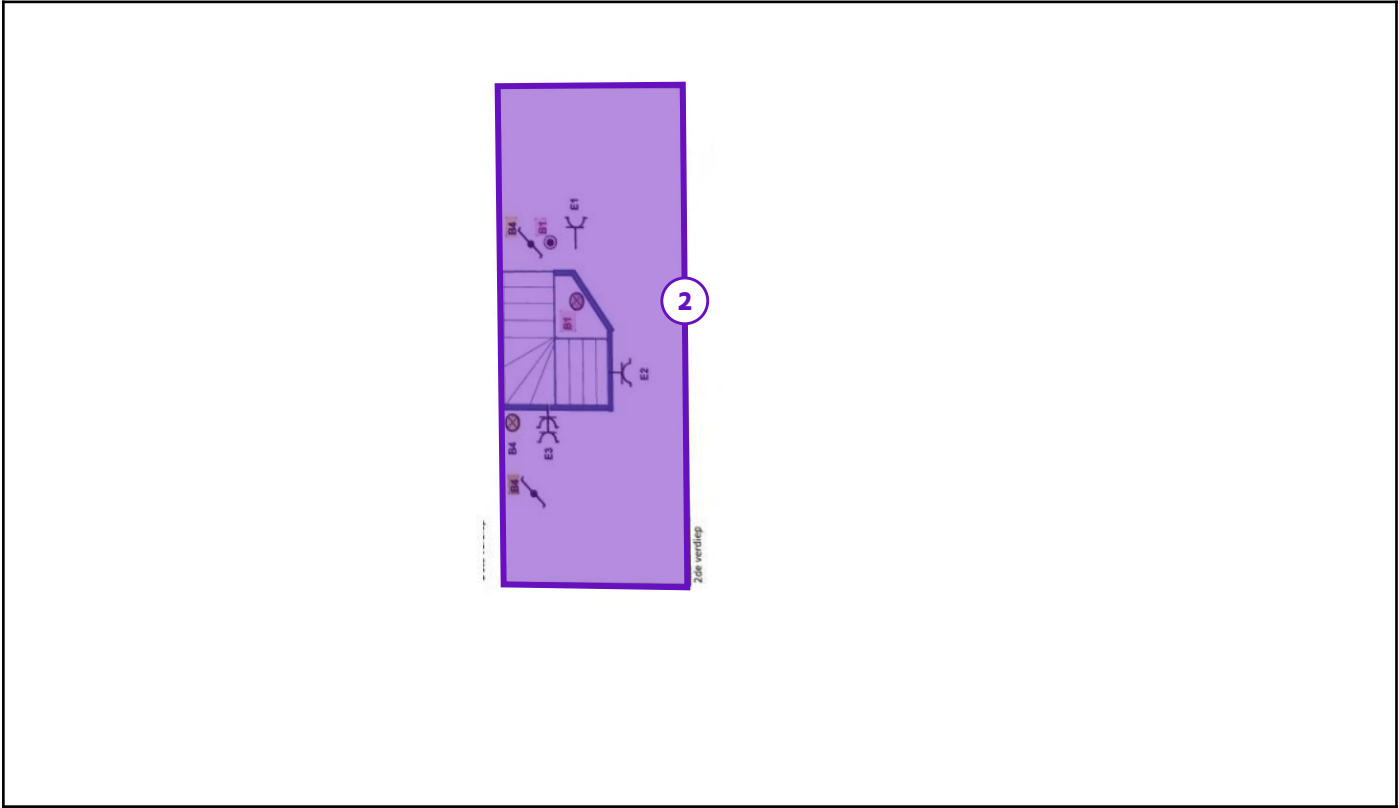
# Plan 1.9: 2V pleister plafond

| Beschrijving | Type | Actie |
|---|---|---|
| 2. Plafonds bestaande uit voorzetpanelen | Advies | - |
