# Asbestinventarisatetest

Lauwsestraat 8, 8511 Kortrijk

Attestnummer : 20230327-000074.000

Uitgegeven op : 27.03.2023

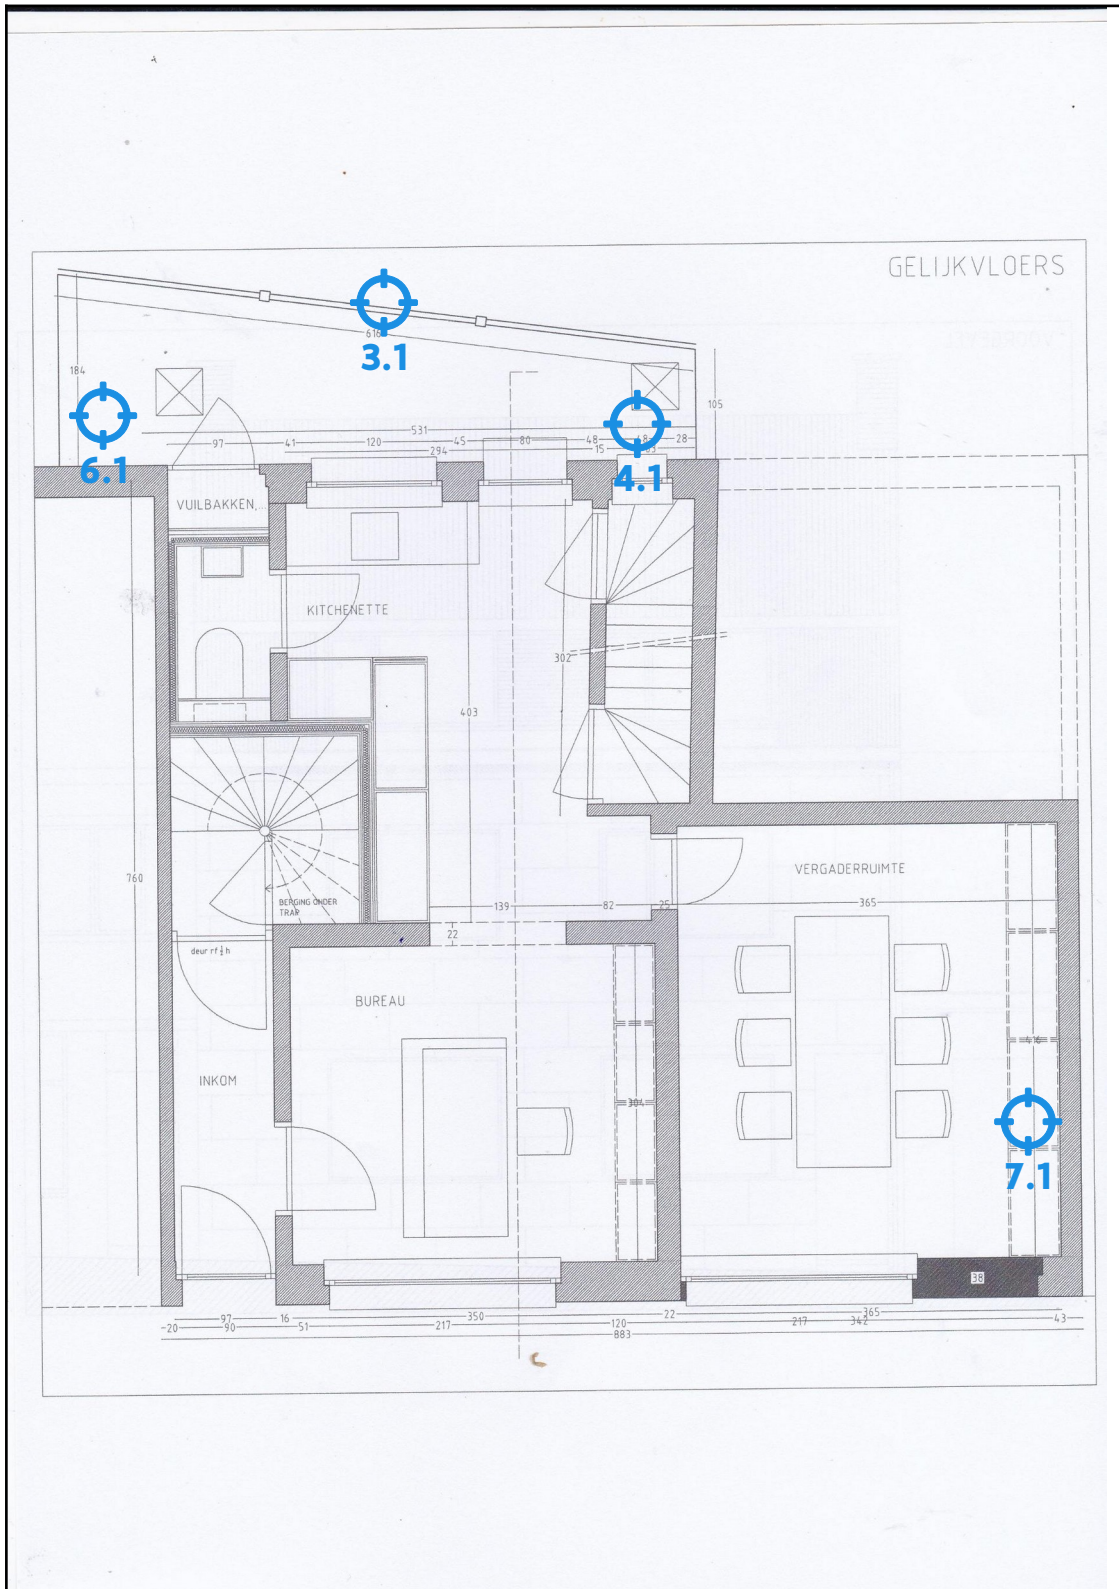
# Plan 1.1: gelijkvloer

3. verf muur buiten	Geen asbest	-
3.1 Code: 3	Mengmonster	-
4. mastiek raam buiten	Geen asbest	-
4.1 Code: 2	Puntmonster	-
6. plafond wc buiten	Geen asbest	-
6.1 Code: 1	Mengmonster	-
7. pleister vergaderzaal	Geen asbest	-
7.1 Code: 6	Mengmonster	-

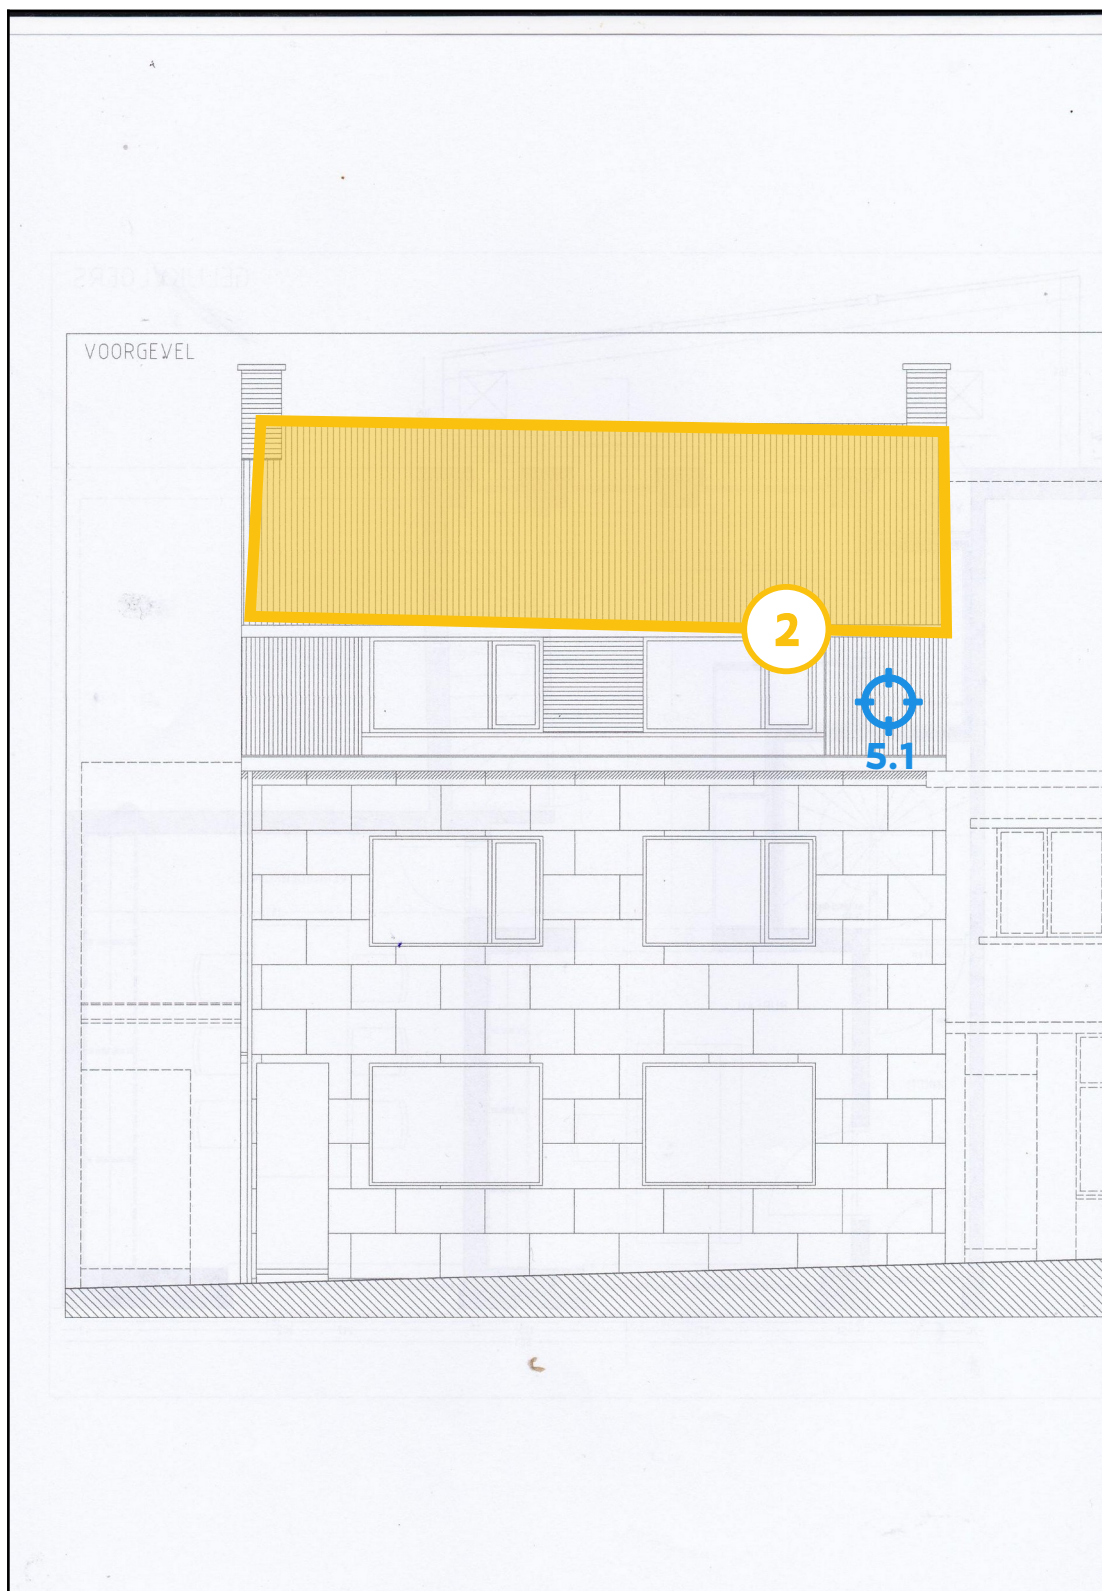
## Plan 1.4: IMG\_20230327\_0005

2. dak vernieuwd	Uitsluiting	-
5. daklei	Geen asbest	-
5.1 Code: 5	Puntmonster	-
