# Asbestinventarisatetest

Moeskroenstraat 45, 8930 Mene

Attestnummer : 20230126-000701.000

## Niet-asbestveilig

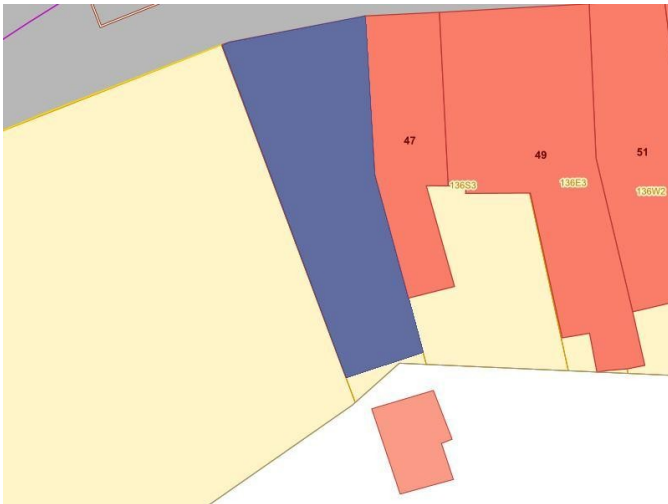
# Zone 1: Hoofdgebouw

**3 Asbestmaterialen**

**1 Beperkingen**

**4 Geen asbest**

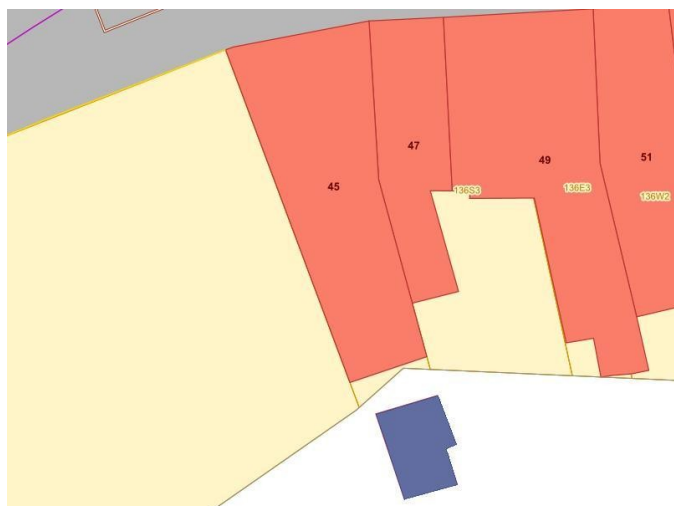
## Zone 2: Bijgebouw

- 0 Asbestmaterialen
- 0 Beperkingen
- 0 Uitsluitingen
- 0 Roerende goederen
- 0 Puin, steenslag, (water)bodem
- 0 Adviezen
- 0 Geen asbest
