# Asbestinventarisatetest

Tongersesteenweg 68, 3800 Sint-Truiden

Attestnummer : 20221214-000464.000

Uitgegeven op : 14.12.2022

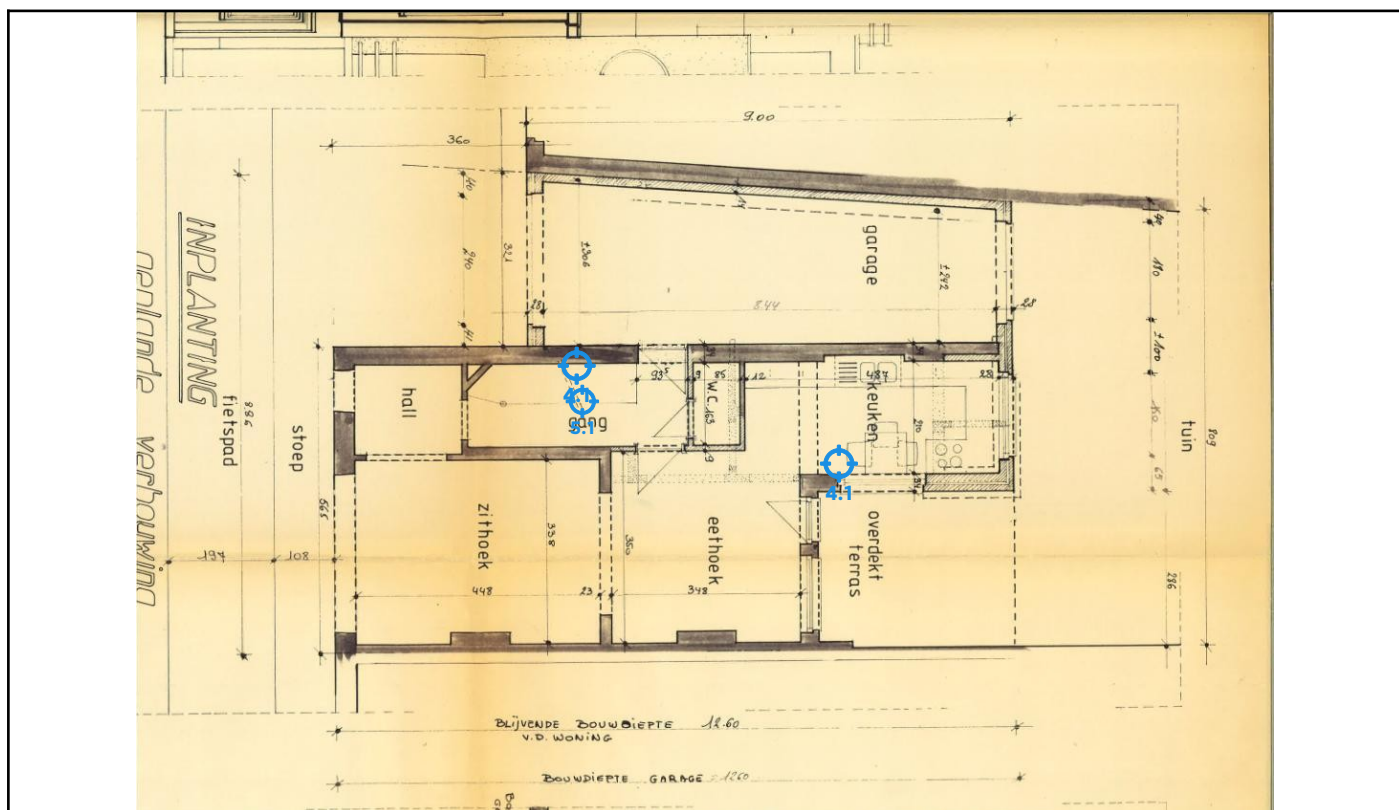
## Plan 1.2: plan GV

Beschrijving	Type	Actie
4. Pleisterwerk muren	Geen asbest	-
4.1 Code: 1	Mengmonster	-
5. Pleisterwerk plafond	Geen asbest	-
5.1 Code: 2	Mengmonster	-

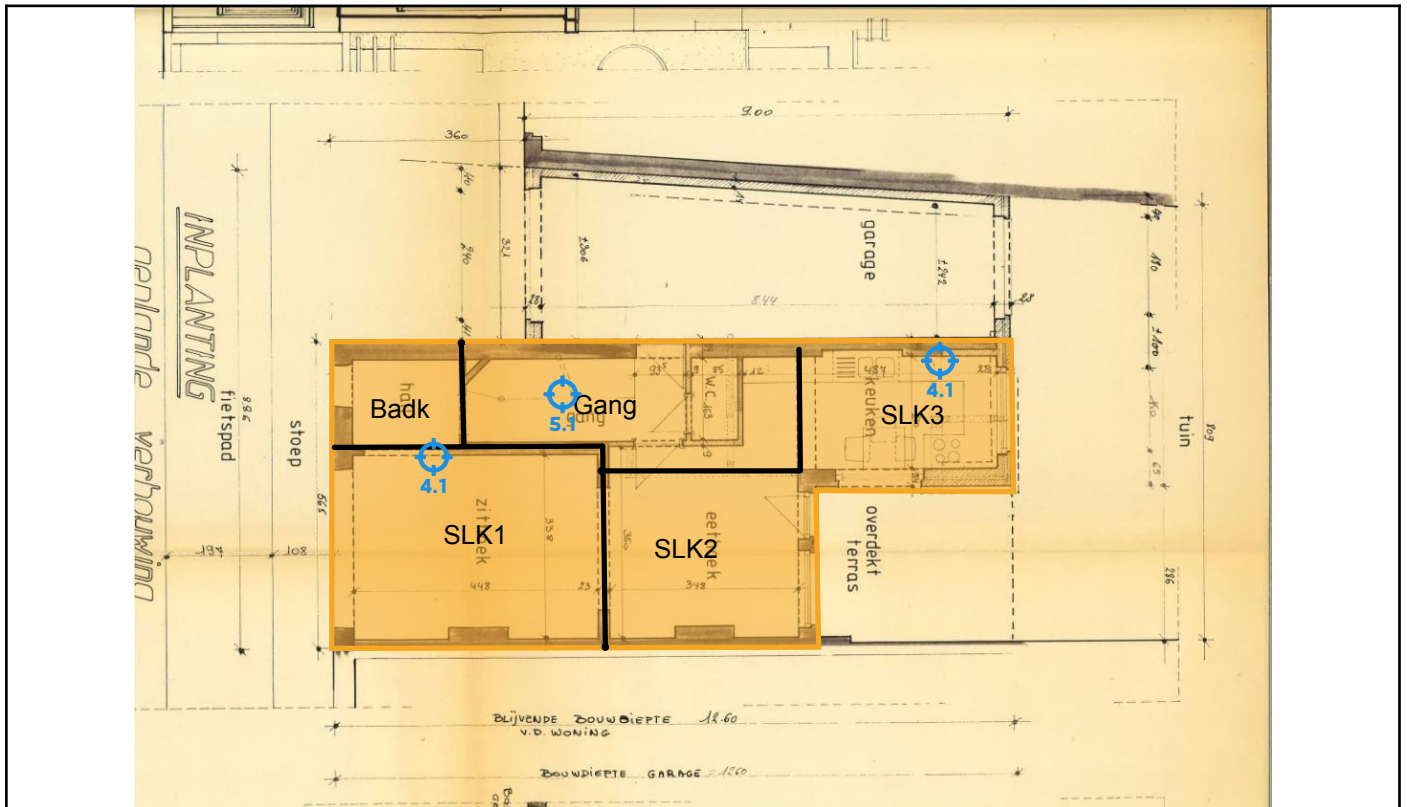
## Plan 1.3: plan verdieping

Beschrijving	Type	Actie
4. Pleisterwerk muren	Geen asbest	-
4.1 Code: 1	Mengmonster	-
5. Pleisterwerk plafond	Geen asbest	-
5.1 Code: 2	Mengmonster	-

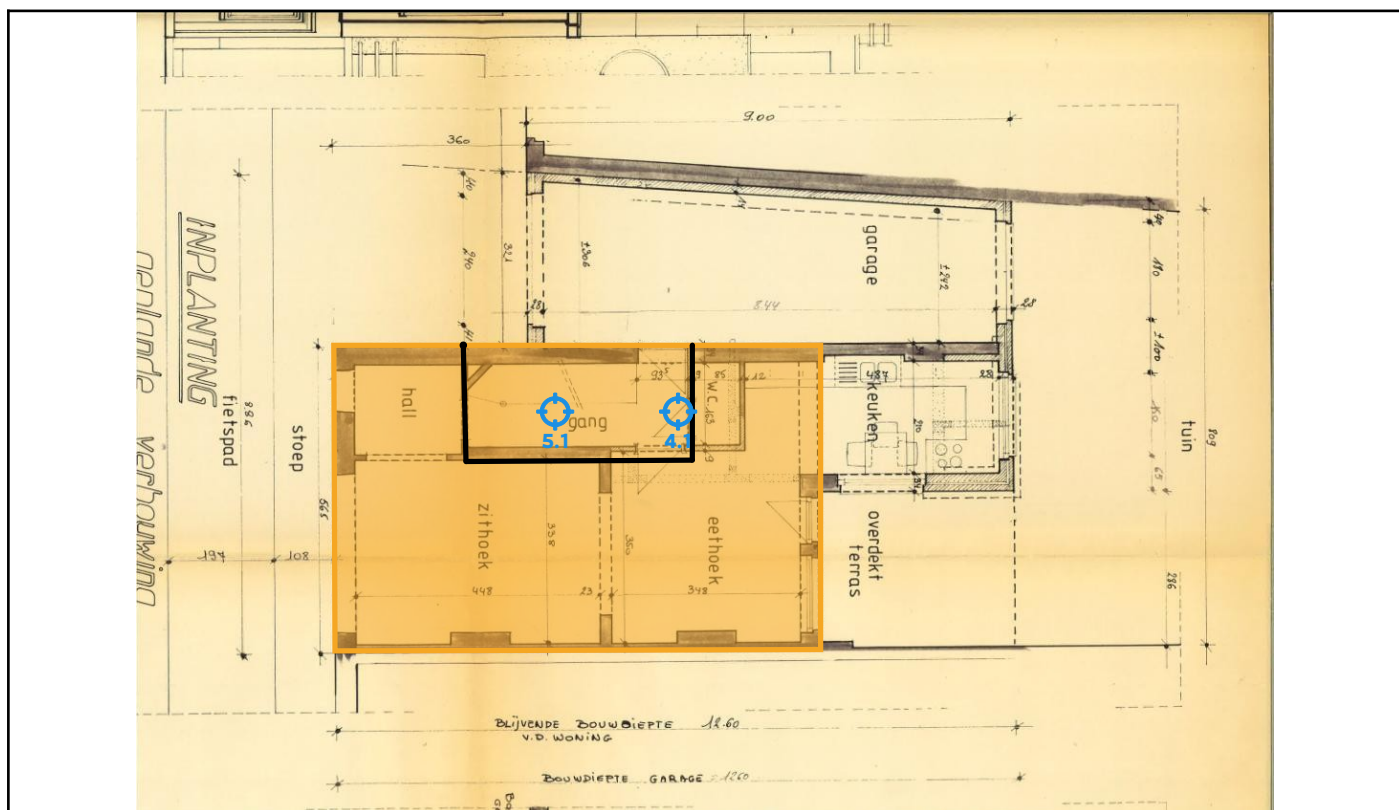
## Plan 1.4: Zolder

Beschrijving	Type	Actie
4. Pleisterwerk muren	Geen asbest	-
4.1 Code: 1	Mengmonster	-
5. Pleisterwerk plafond	Geen asbest	-
5.1 Code: 2	Mengmonster	-
