Asbestinventarisatetest

Gorsem-Dorp 111, 3803 Sint-Truiden

Attestnummer : 20240314-000467.000

Uitgegeven op : 14.03.2024

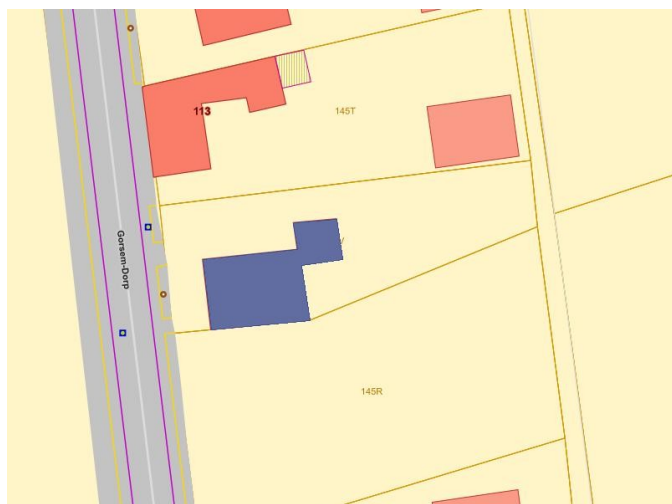
Zone 1: Hoofdgebouw

- 4 Asbestmaterialen**
- 0 Beperkingen
- 0 Uitsluitingen
- 0 Roerende goederen
- 0 Puin, steenslag, (water)bodem
- 3 Adviezen**
- 2 Geen asbest**

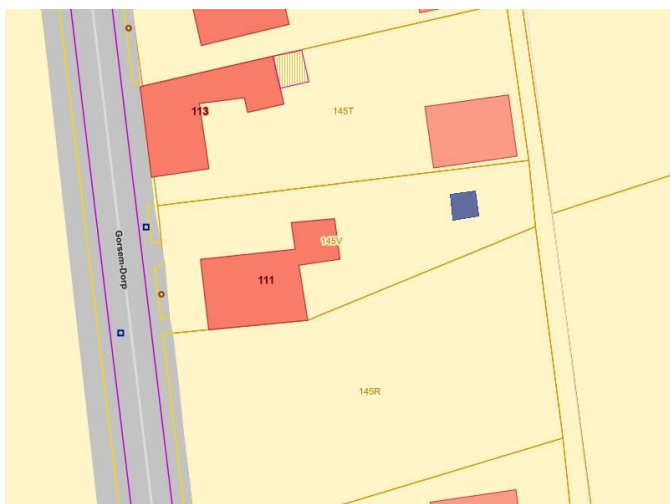
Zone 2: Tuinhuis

1 **Asbestmateriaal**

Beschrijving	Type	Actie
5. Dakbekleding met golfplaten - Tuinhuis	Asbestmateriaal	Verwijderen

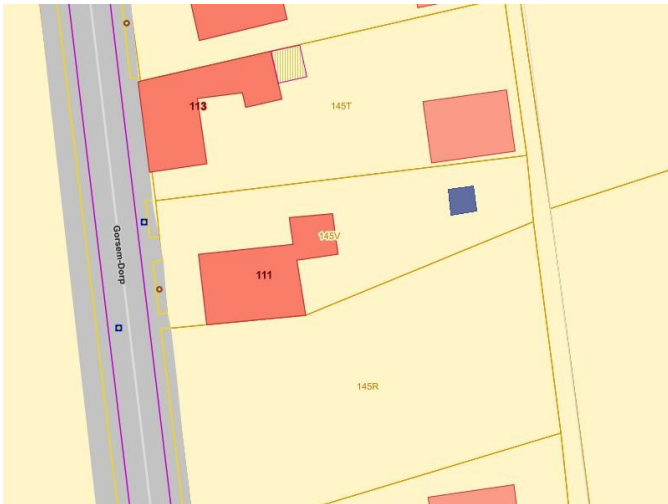
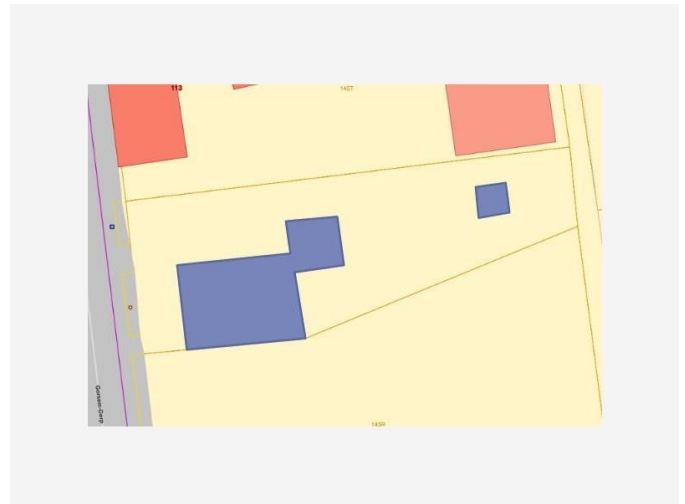
Zone 3: Kopie van Tuinhuis

- 1 Asbestmateriaal**
- 0 Beperking
- 0 Uitsluiting
- 0 Roerend goed
- 0 Puin, steenslag, (water)bodem
- 0 Advies
- 0 Geen asbest
