Asbestinventarisatetest

Stationsstraat 58, 3400 Landen

Attestnummer : 20240325-000623.000

Niet-asbestveilig

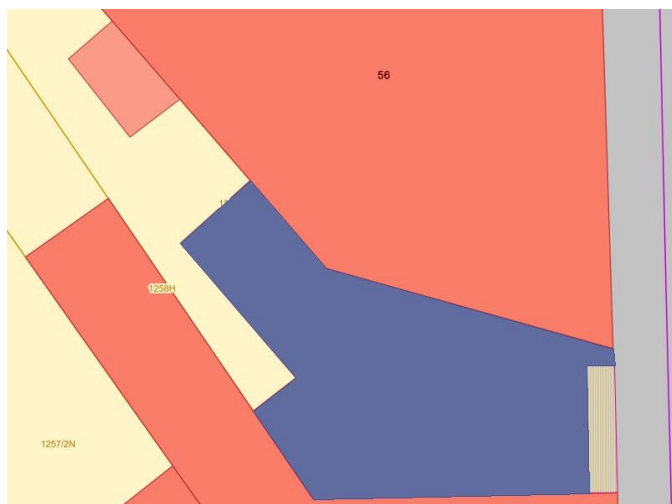
Zone 1: Hoofdgebouw

- 0 Asbestmaterialen
- 0 Beperkingen
- 0 Uitsluitingen
- 0 Roerende goederen
- 0 Puin, steenslag, (water)bodem
- 0 Adviezen
- 2 Geen asbest**

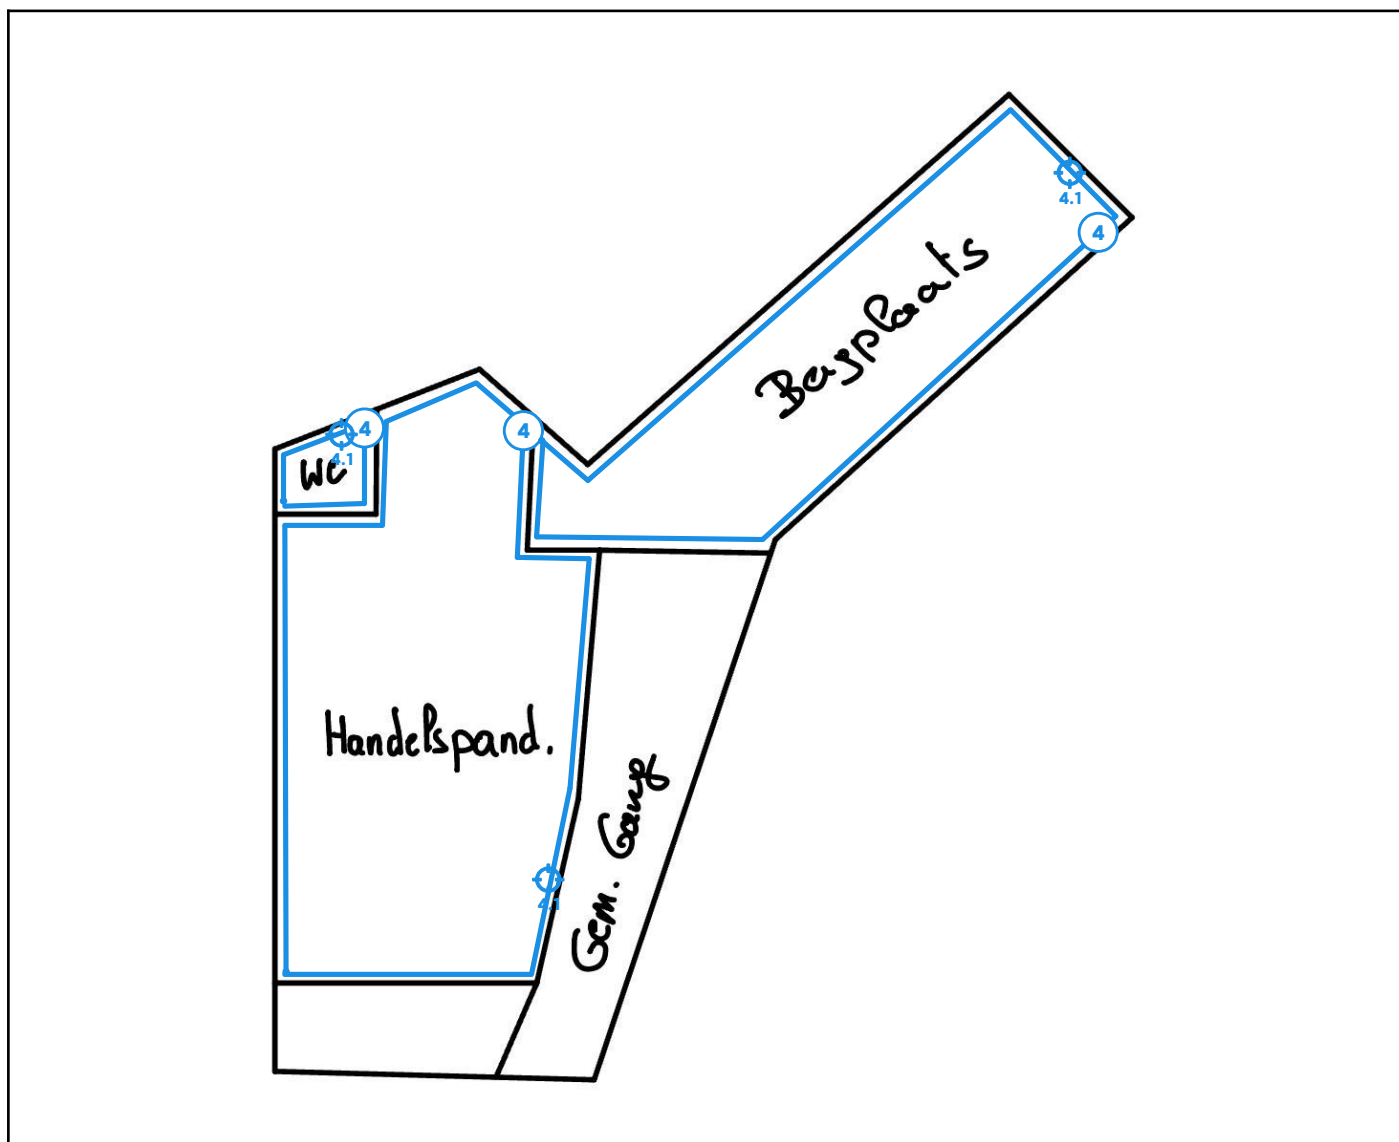
Plan 1.1: Handelspand - wanden

Beschrijving	Type	Actie
4. Pleisterwerk muren	Geen asbest	-
4.1 Code: 1	Mengmonster	-

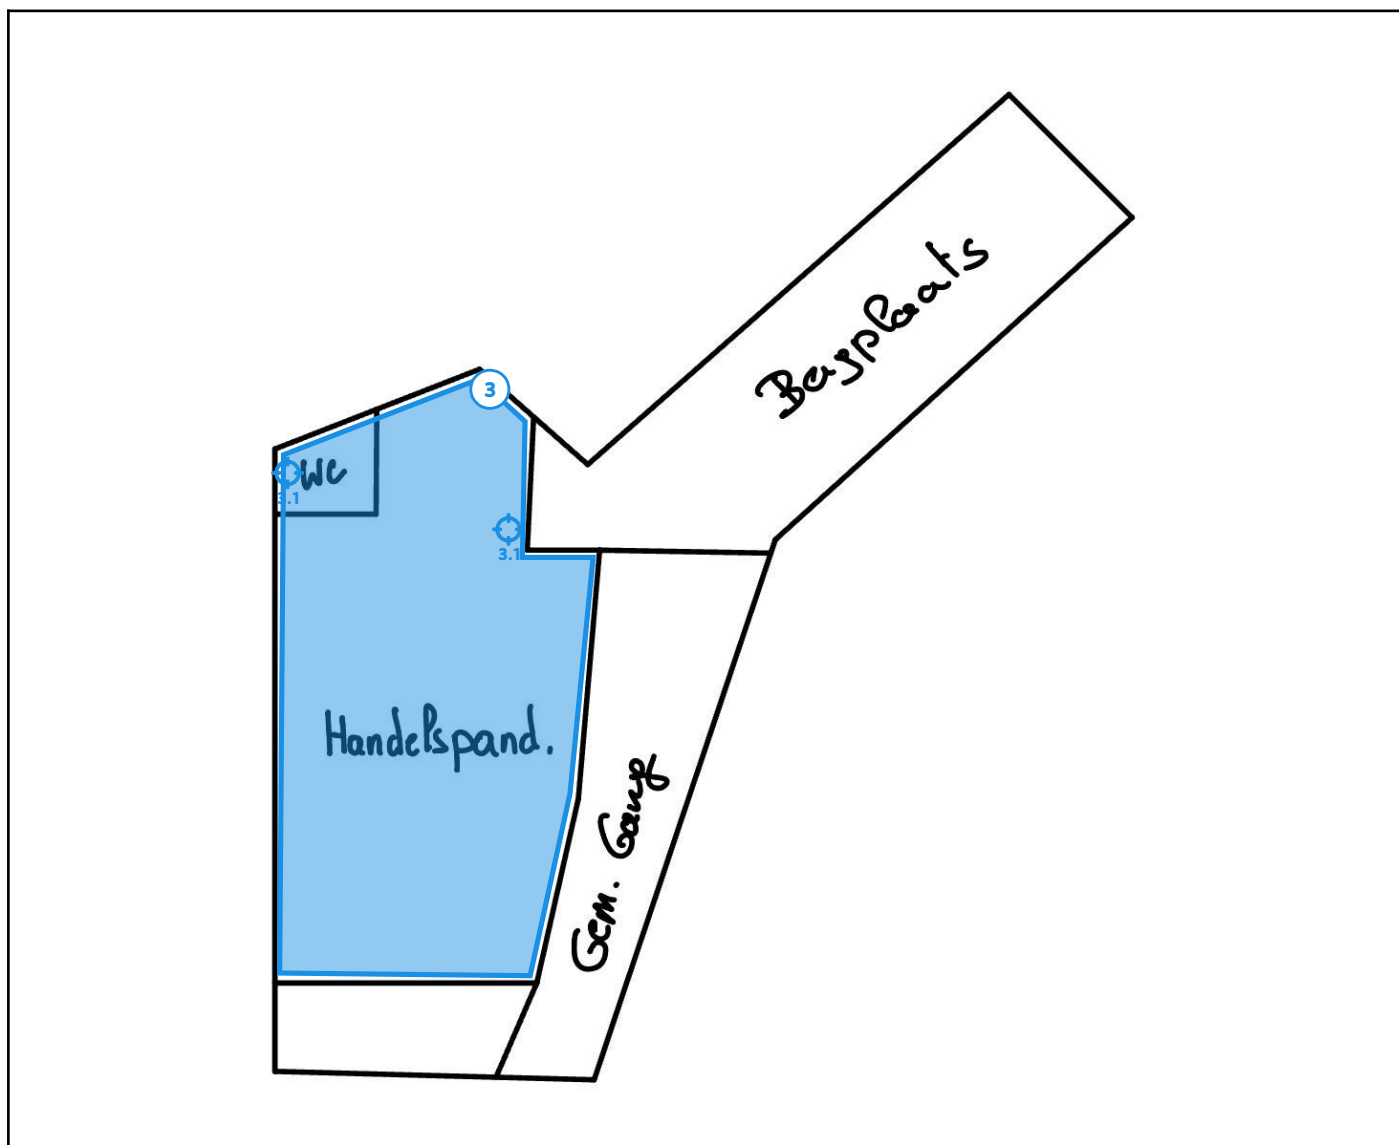
Plan 1.2: Handelspand - plafond

Beschrijving	Type	Actie
3. Pleisterwerk plafond	Geen asbest	-
3.1 Code: 2	Mengmonster	-

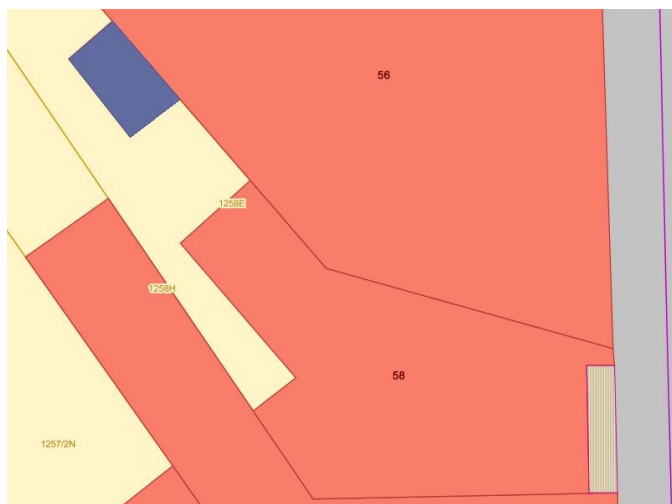
Zone 2: Tuinberging

- 2 Asbestmaterialen**
- 0 Beperkingen
- 0 Uitsluitingen
- 0 Roerende goederen
- 0 Puin, steenslag, (water)bodem
- 0 Adviezen
- 0 Geen asbest
