# Asbestinventarisatetest

Stevoortweg 144, 3540 Herk-de-Stad

Attestnummer : 20250327-000476.000

**Niet-asbestveilig**

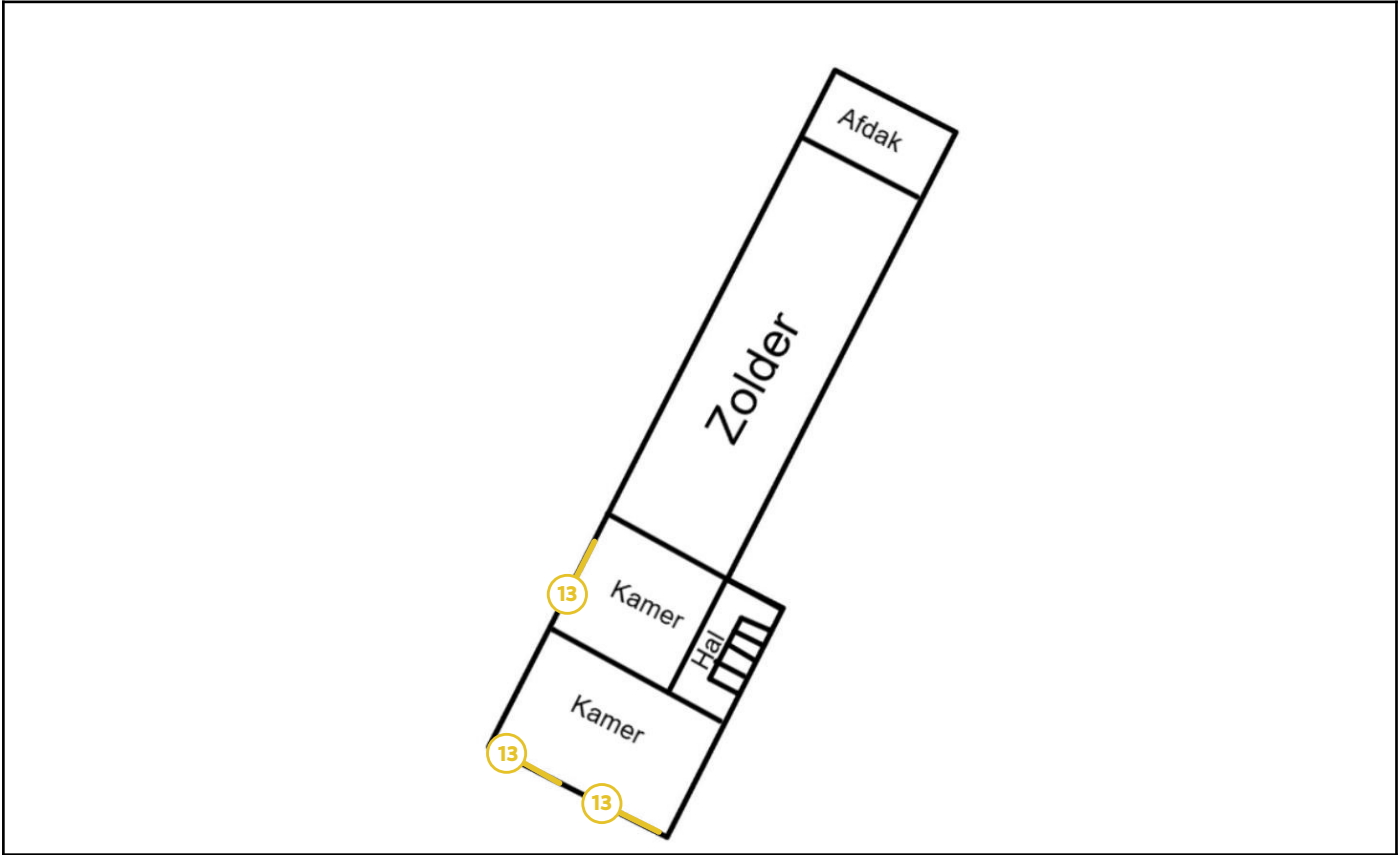
# Plan 1.9: V+1

| Beschrijving | Type | Actie |
|---|---|---|
| 13. Venstertabletten | Asbestmateriaal | Zorgvuldig beheren |

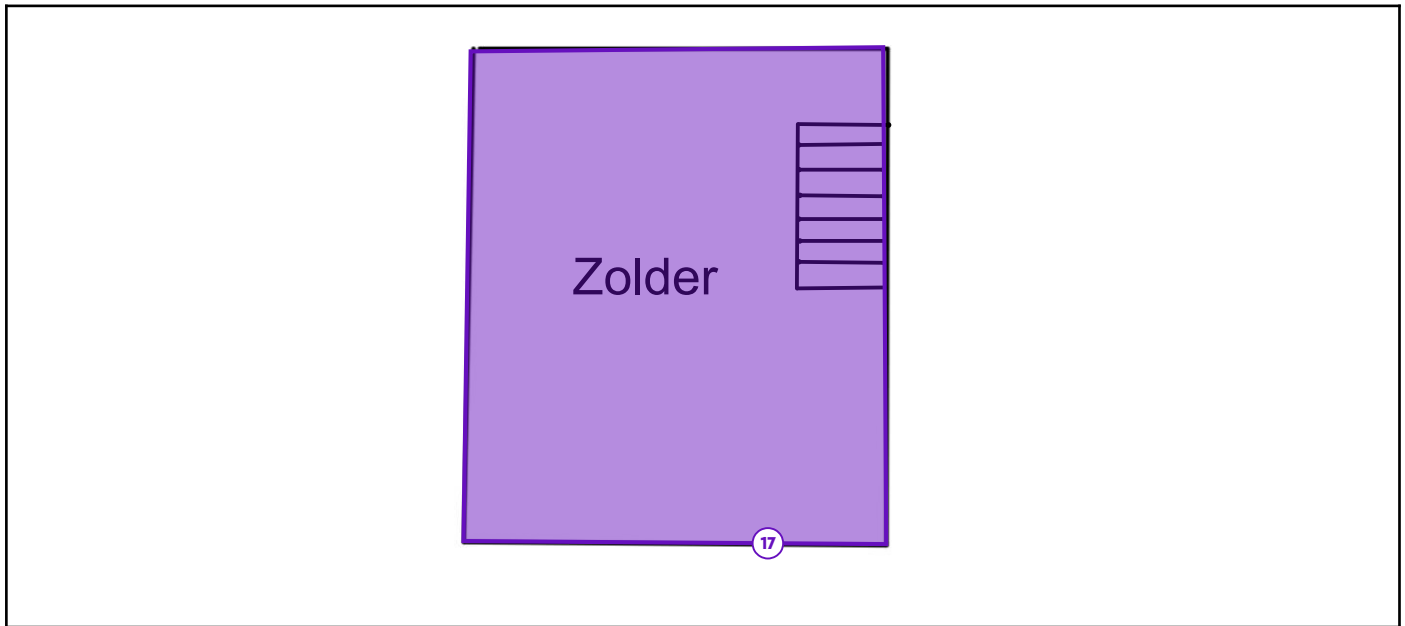
## Plan 1.11: Zolder

| Beschrijving | Type | Actie |
|---|---|---|
| 17. Zolder hoofdgebouw | Beperking | - |

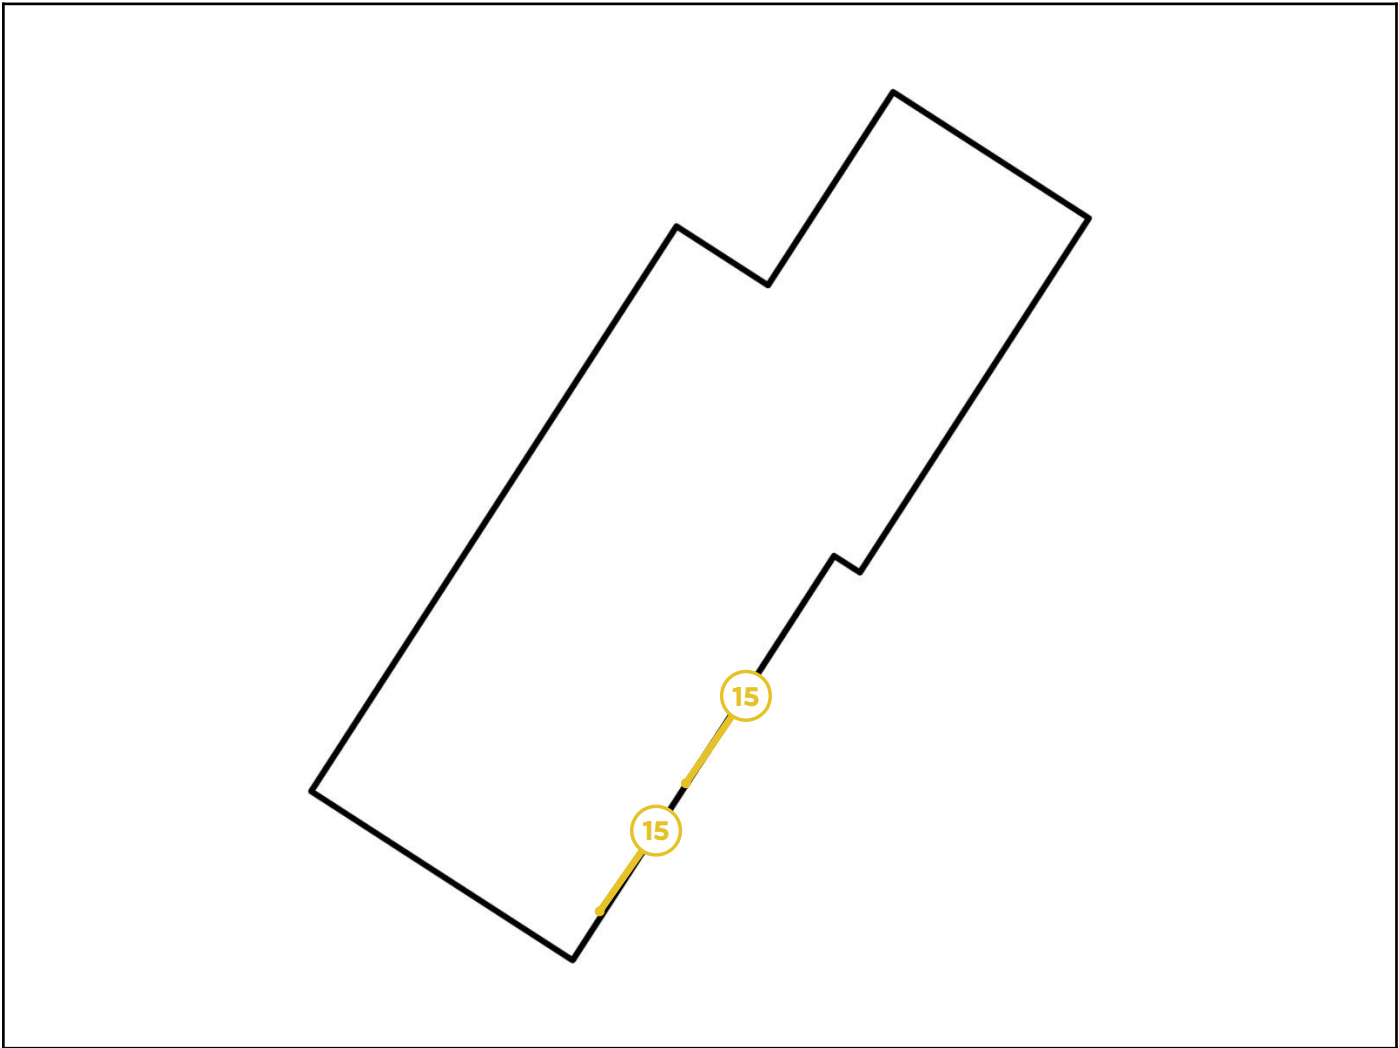
# Plan 4.2: Constructie

| Beschrijving | Type | Actie |
|---|---|---|
| 15. Mastiek (houten ramen) | Asbestmateriaal | Zorgvuldig beheren |

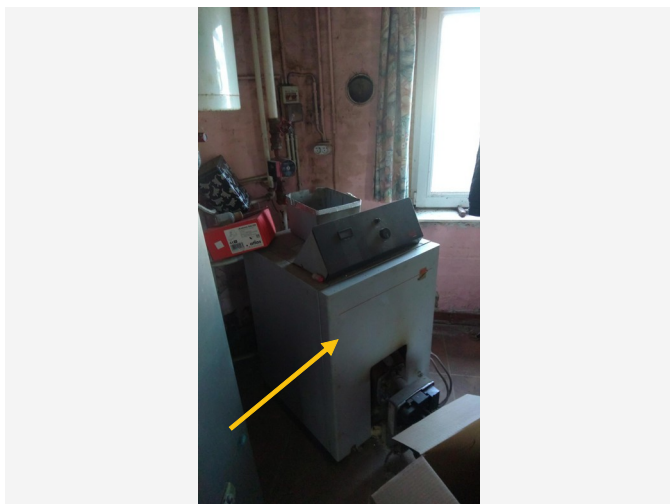
Vrije foto

Deze cv-ketel kan mogelijks asbesthoudende pakkingen, koorden ed. bevatten.

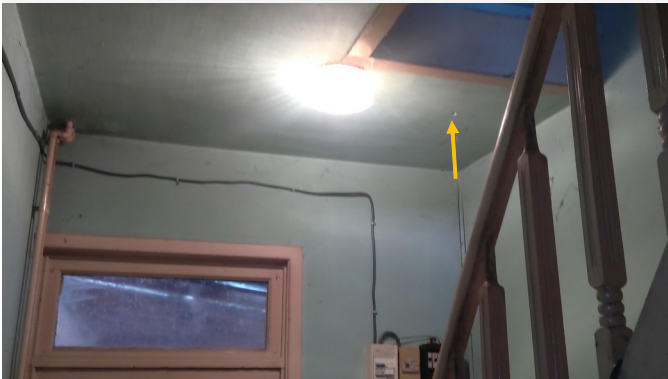
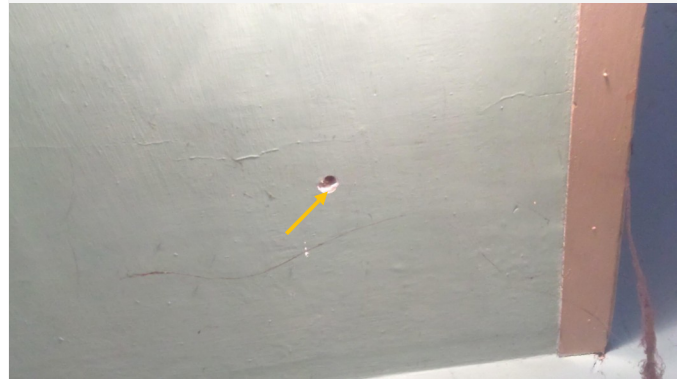
## Fiche 21: Pleisterwerk plafonds

Geen asbest

| Opmerking | <p>Het pleisterwerk van het plafond werd bemonsterd in de keuken, traphal en slaapkamer.</p> <p>Geen pleisterwerk aanwezig in de cv-ruimte.</p> |

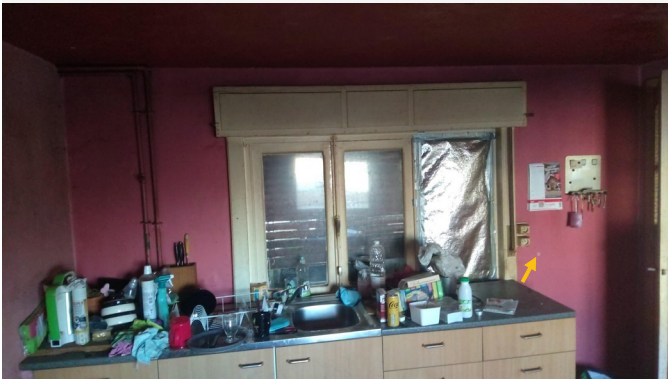
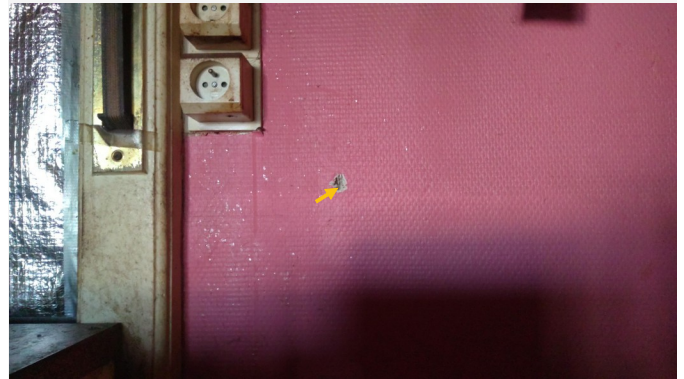
Geen asbest

| Beschrijving | Pleisterwerk muren |
| Opmerking | <p>Het pleisterwerk van de muren werd bemonsterd in de keuken, slaapkamer en traphal.</p> <p>Geen pleisterwerk aanwezig in de cv-ruimte.</p> |

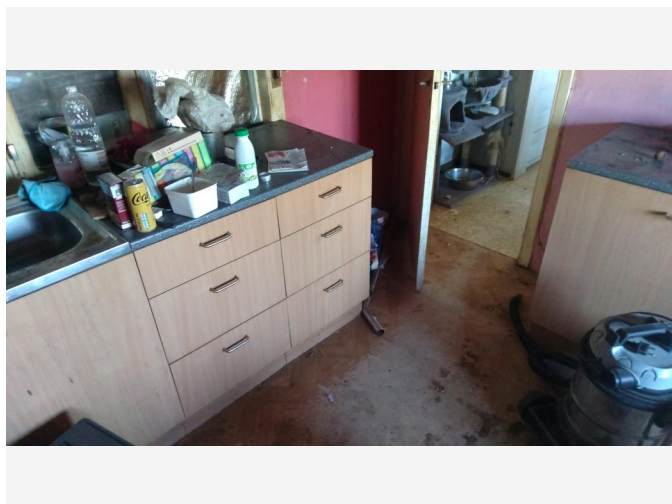
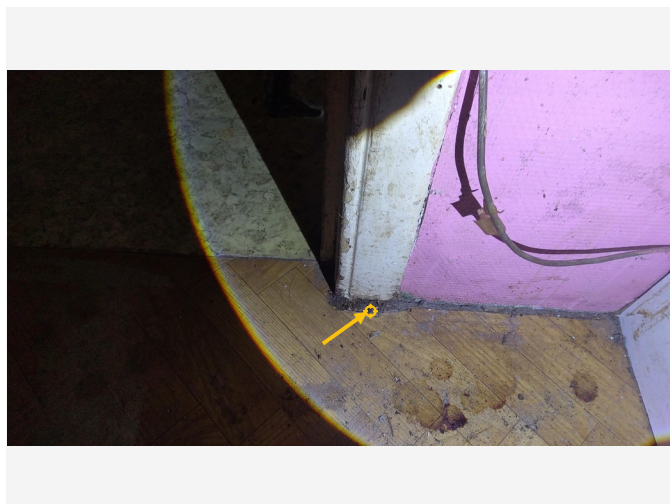
## Fiche 23: Vinylvloer (keuken)

Geen asbest

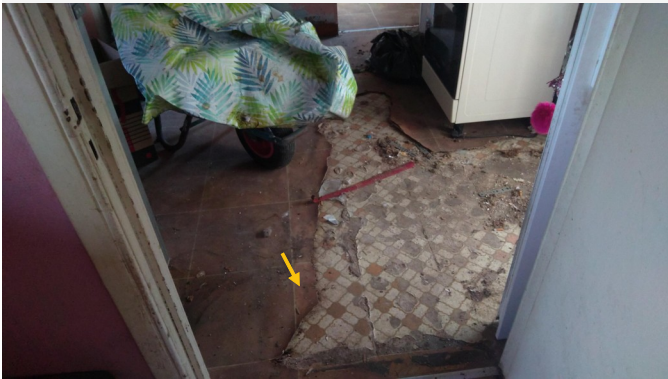
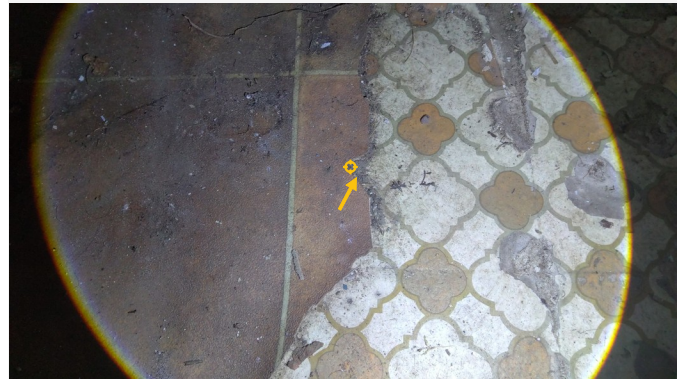
## Fiche 24: Vinylvloer (cv-ruimte, gang + wc)

Geen asbest
