# Asbestinventarisatetest

Luikersteenweg 399, 3500 Hasselt

Attestnummer : 20250707-000096.000

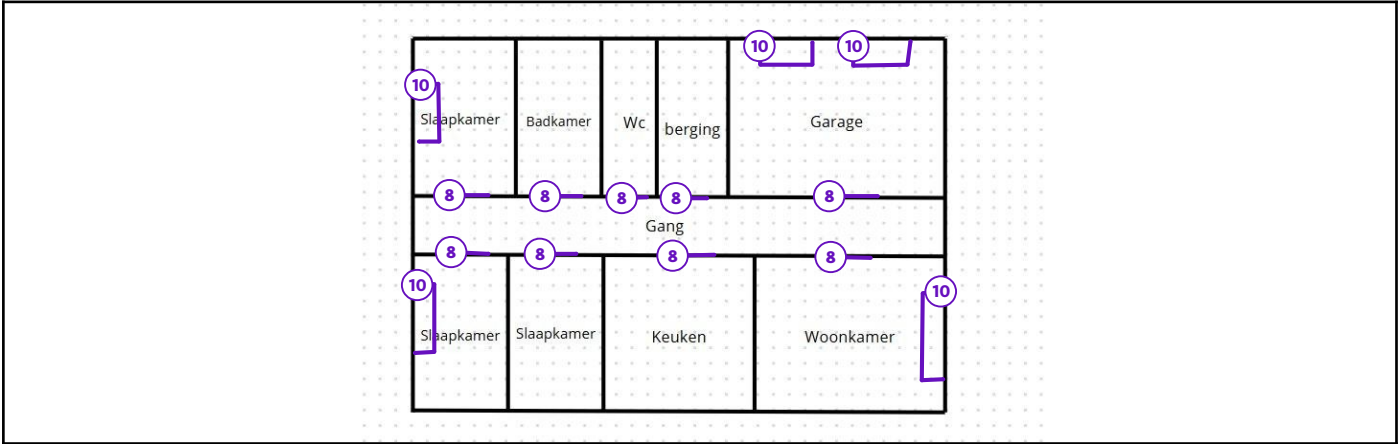
### Plan 1.3: Hoofdgebouw plan V-0

| Beschrijving | Type | Actie |
|---|---|---|
| 10. Vensterbank (binnen) | Advies | - |

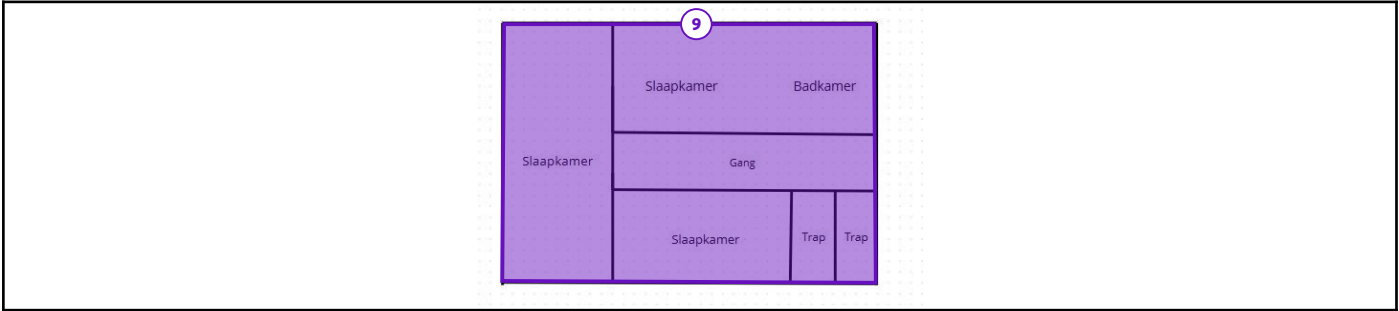
# Plan 1.6: Hoofdgebouw plan V+1

| Beschrijving | Type | Actie |
|---|---|---|
| 9. Laminaat (vloer) | Advies | - |

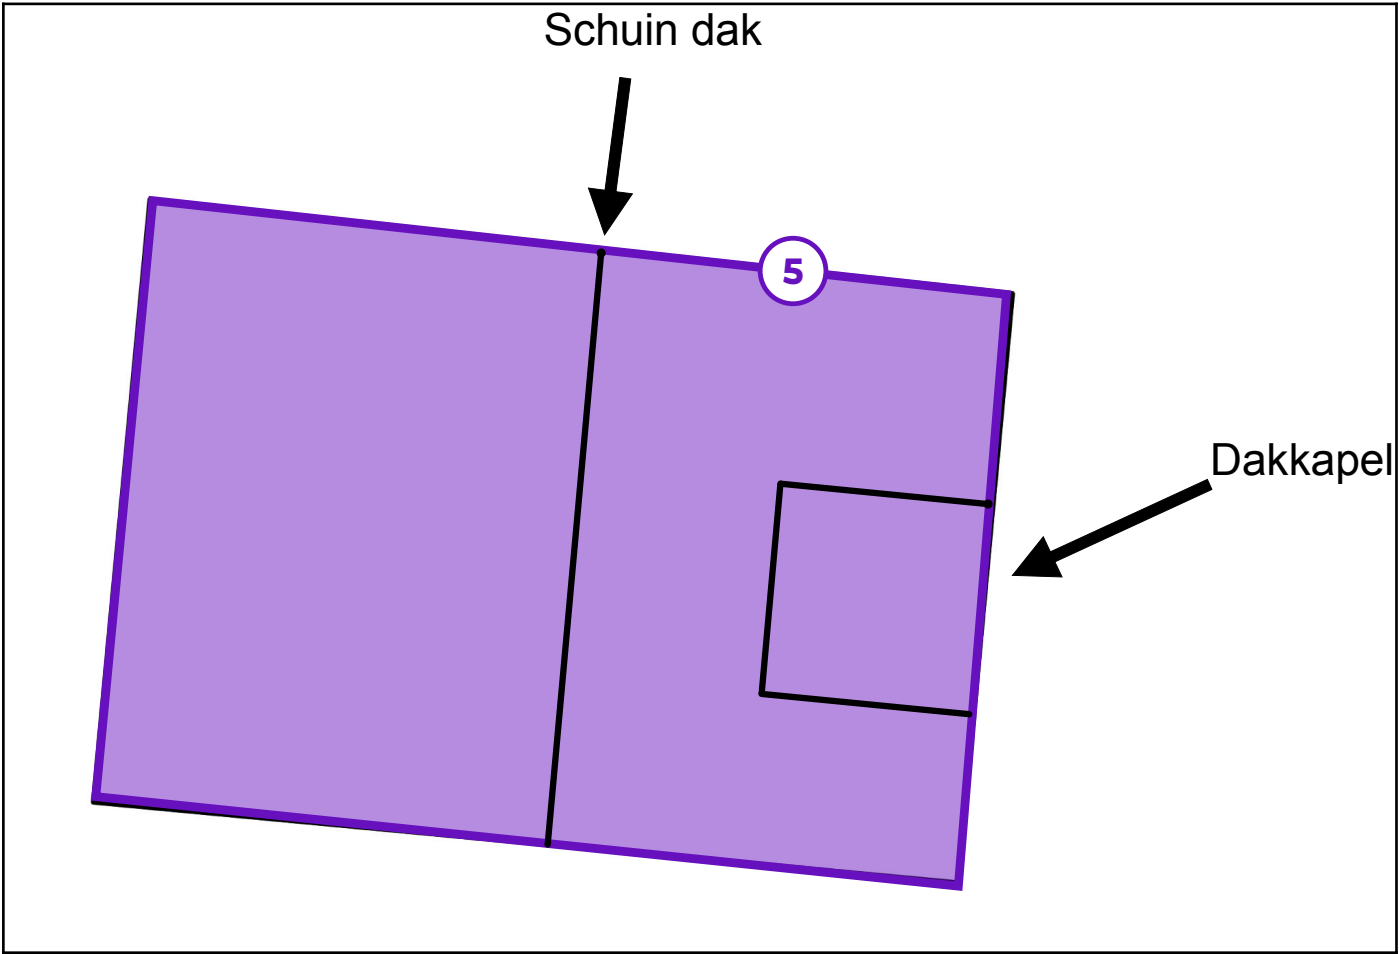
# Plan 1.7: Hoofdgebouw plan dak

| Beschrijving | Type | Actie |
|---|---|---|
| 5. Onderdak | Advies | - |

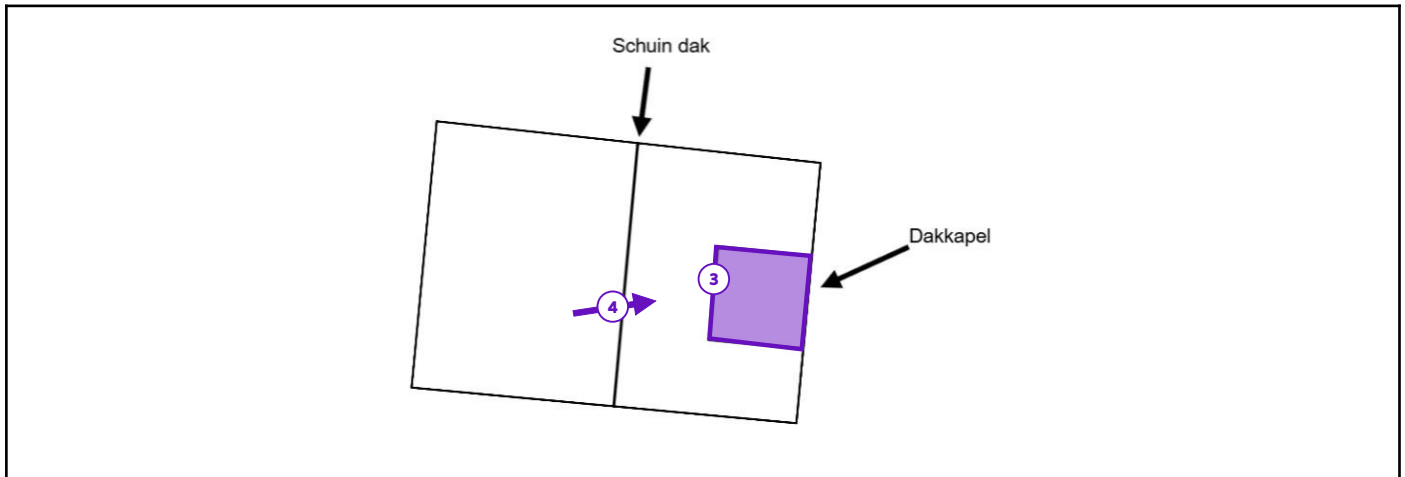
## Plan 1.9: Hoofdgebouw plan dak (dakkapel)

| Beschrijving | Type | Actie |
|---|---|---|
| 4. Schoorsteen/schouw | Beperking | - |
