# Asbestinventarisatattest

Tiensesteenweg 219, 3800 Sint-Truiden

Attestnummer : 20260302-000097.000

**Niet-asbestveilig**

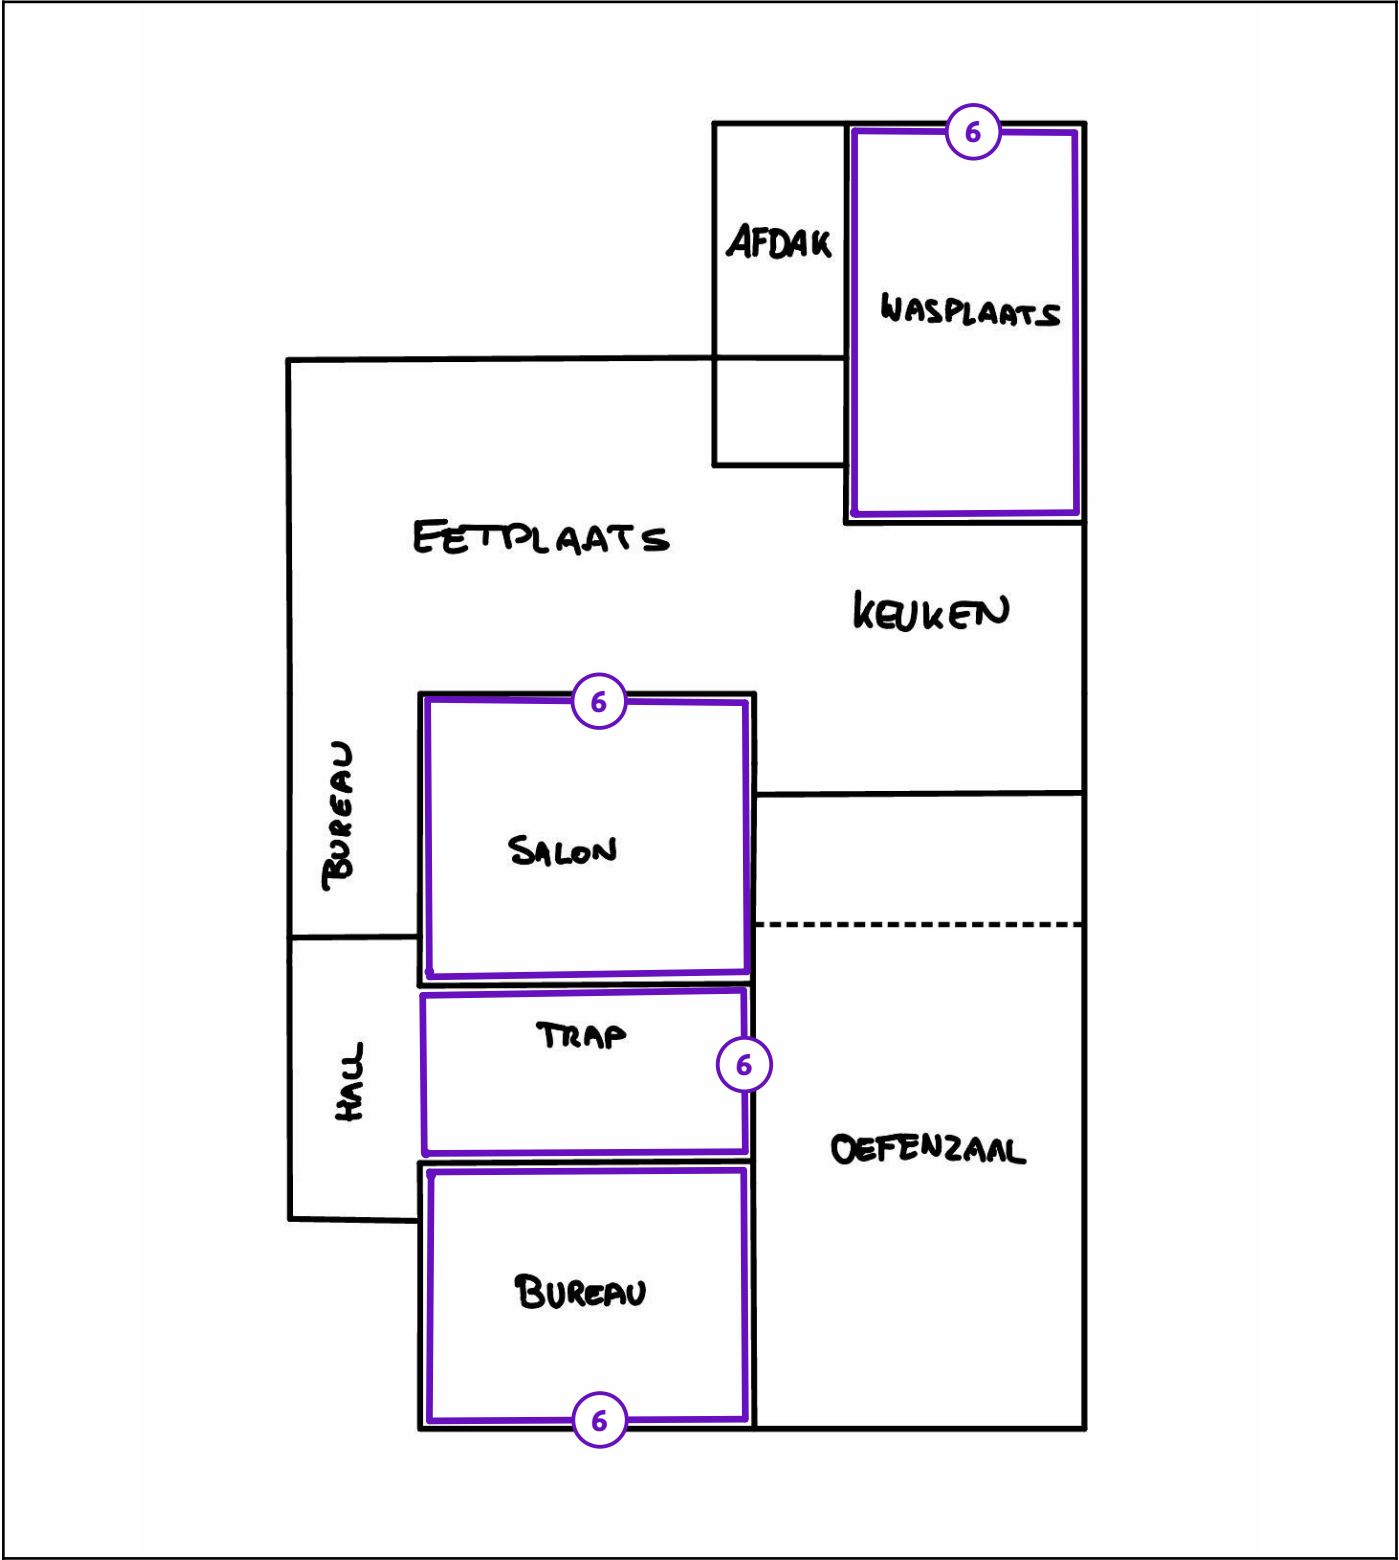
Plan 1.4: GV - vloer

| Beschrijving | Type | Actie |
|---|---|---|
| 6. Plinten (lijm) | Advies | - |

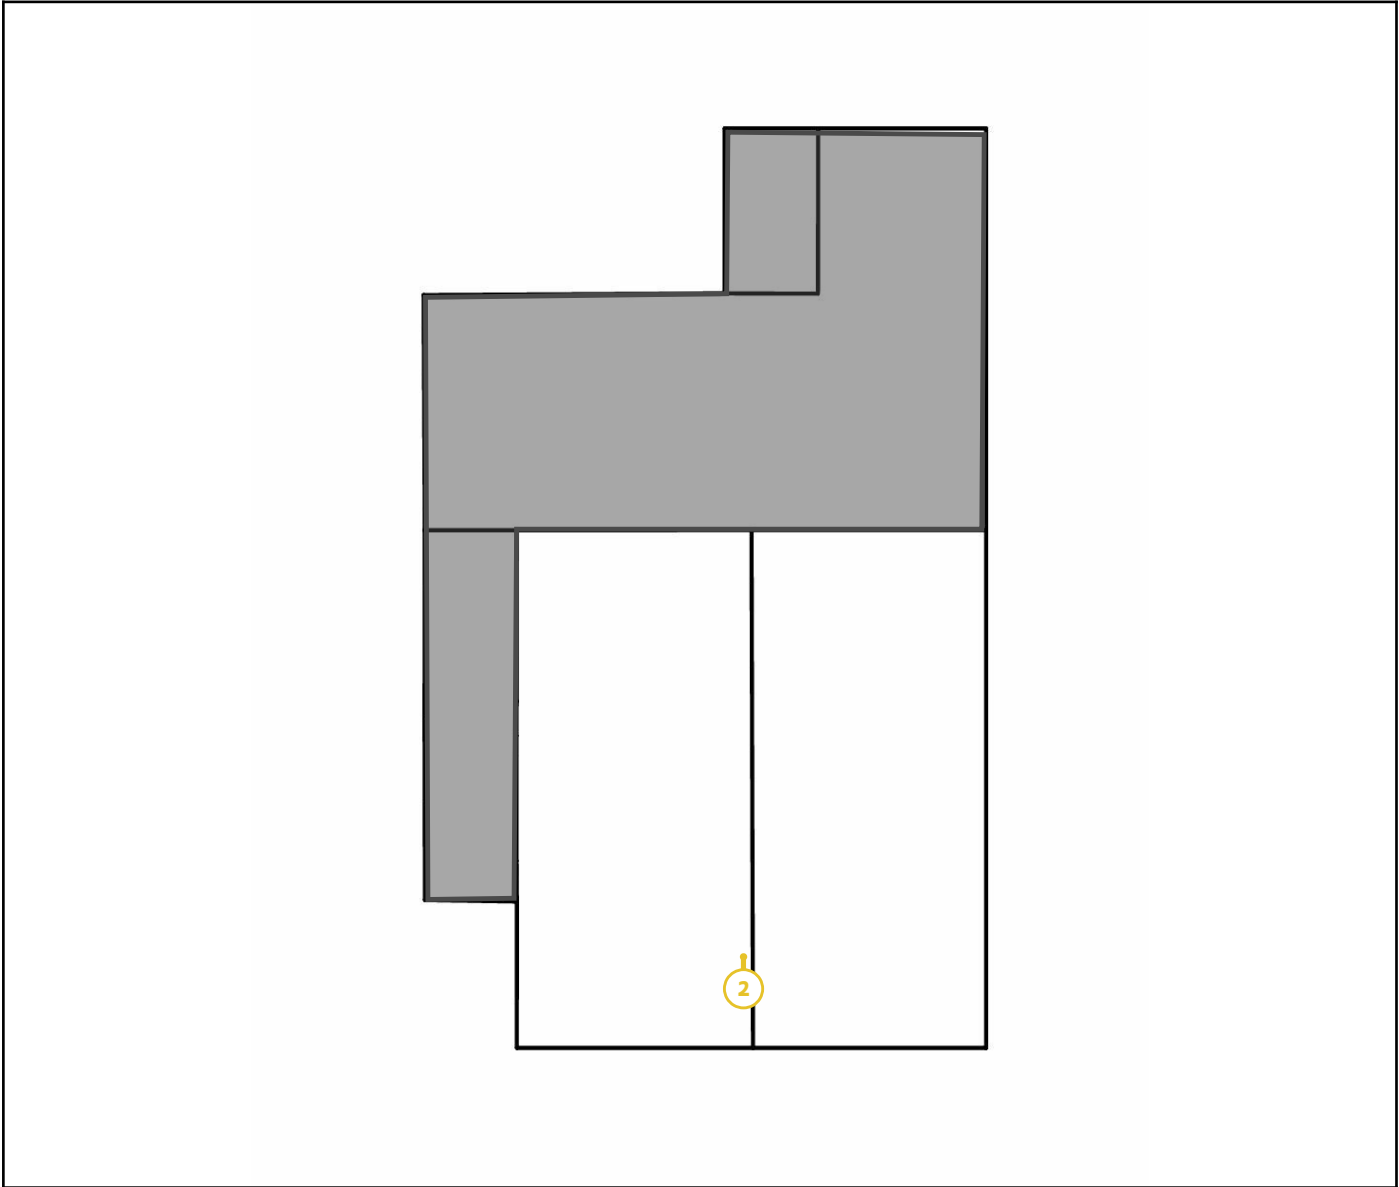
# Plan 1.7: Zolder

| Beschrijving | Type | Actie |
|---|---|---|
| 2. Roetluik schouw zolder | Asbestmateriaal | Zorgvuldig beheren |
