# Asbestinventarisatetest

Tiensesteenweg 62/001, 3800 Sint-Truiden

Attestnummer : 20260325-000425.000

Uitgegeven op : 25.03.2026

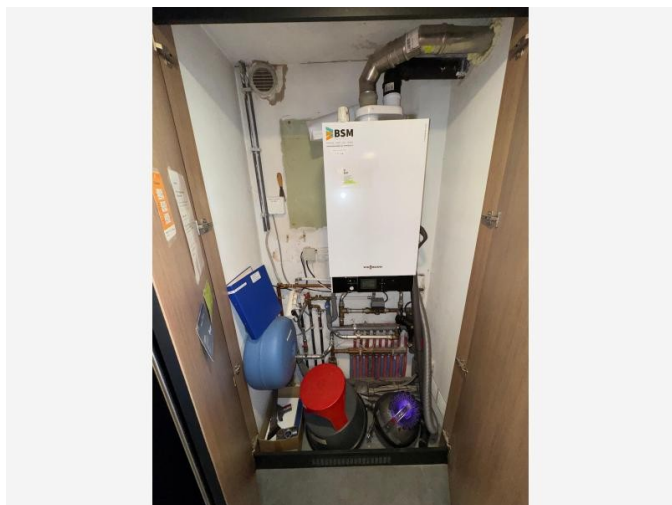
### Fiche 7: Leidingisolatie (niet aanwezig)

Beschrijving	Notitie	Terug te vinden op plannen
Fiche 5: Onderdak (niet aanwezig)	Er is geen te onderzoeken onderdak aanwezig op de inspectielocatie.	-
Fiche 6: Dakbedekking (niet aanwezig)	Er is geen te onderzoeken dakbedekking op de inspectielocatie.	-
Fiche 7: Leidingisolatie (niet aanwezig)	Er is geen asbestverdachte leidingisolatie aanwezig.	-
Fiche 8: Liftinfrastructuur (niet aanwezig)	Er is geen liftinfrastructuur aanwezig op de inspectielocatie.	-
Fiche 9: Schouw/rookgaskanaal (niet aanwezig)	Er is geen waarneembaar rookgaskanaal aanwezig op de inspectielocatie.	-
Fiche 10: Mastiek (niet aanwezig)	Er is geen asbestverdachte mastiek aanwezig.  Het buitenschrijnwerk is afgekit met siliconen.  Controle werd uitgevoerd op glas/profiel en profiel/muur.	-
