# Asbestinventarisatetest

Eynestraat 53, 3800 Sint-Truiden

Attestnummer : 20260301-000031.000

Uitgegeven op : 01.03.2026

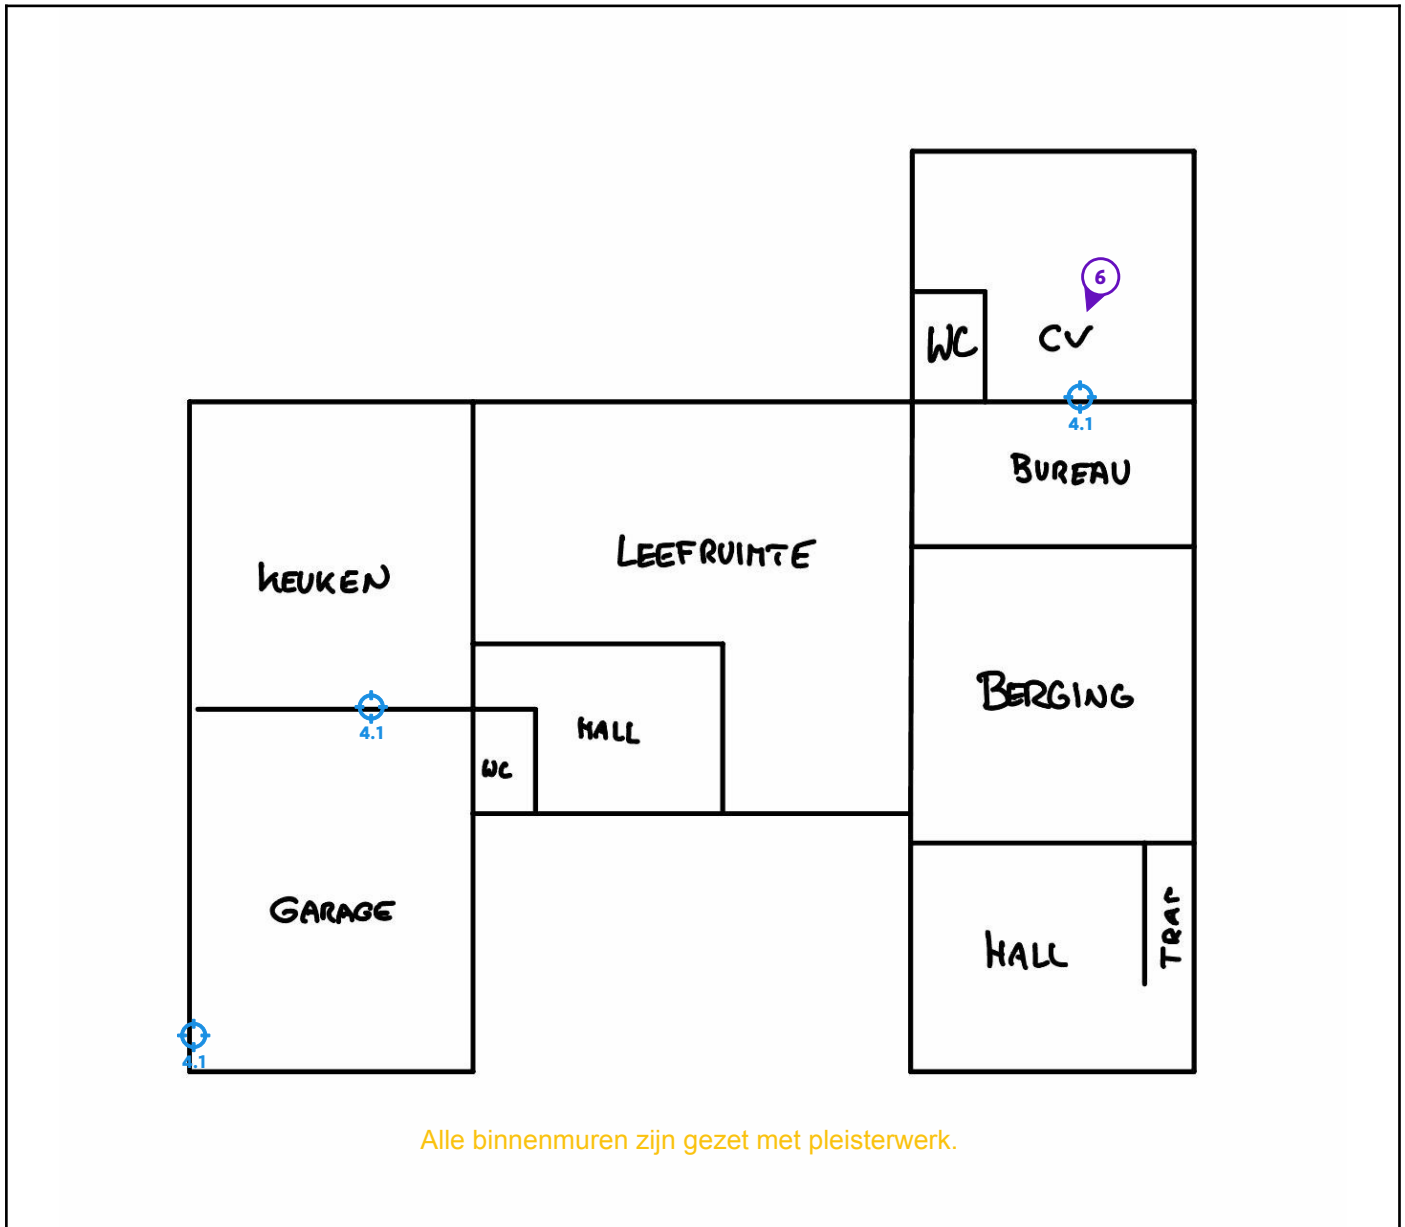
## Plan 1.1: Gv - wanden

Beschrijving	Type	Actie
4. Pleisterwerk wanden	Geen asbest	-
4.1 Code: 1	Mengmonster	-
6. CV-ketel (niet verdacht)	Overige ruimte of materiaal	-

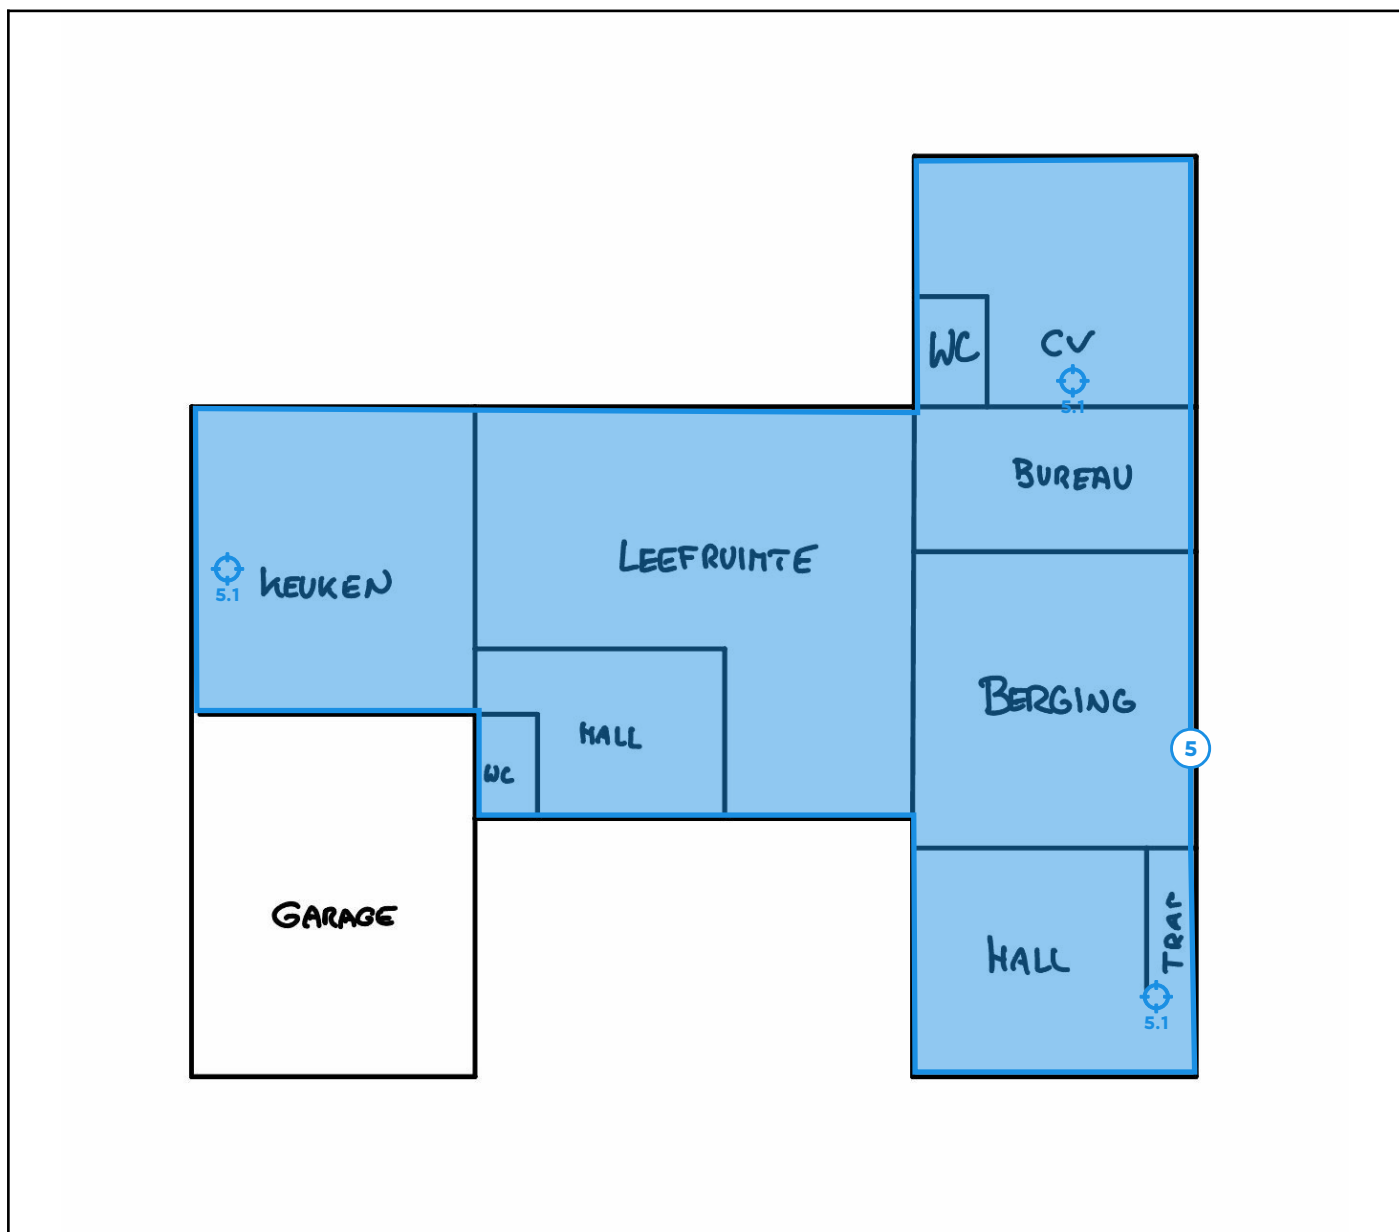
## Plan 1.2: GV - plafond

Beschrijving	Type	Actie
5. Pleisterwerk plafonds	Geen asbest	-
5.1 Code: 2	Mengmonster	-

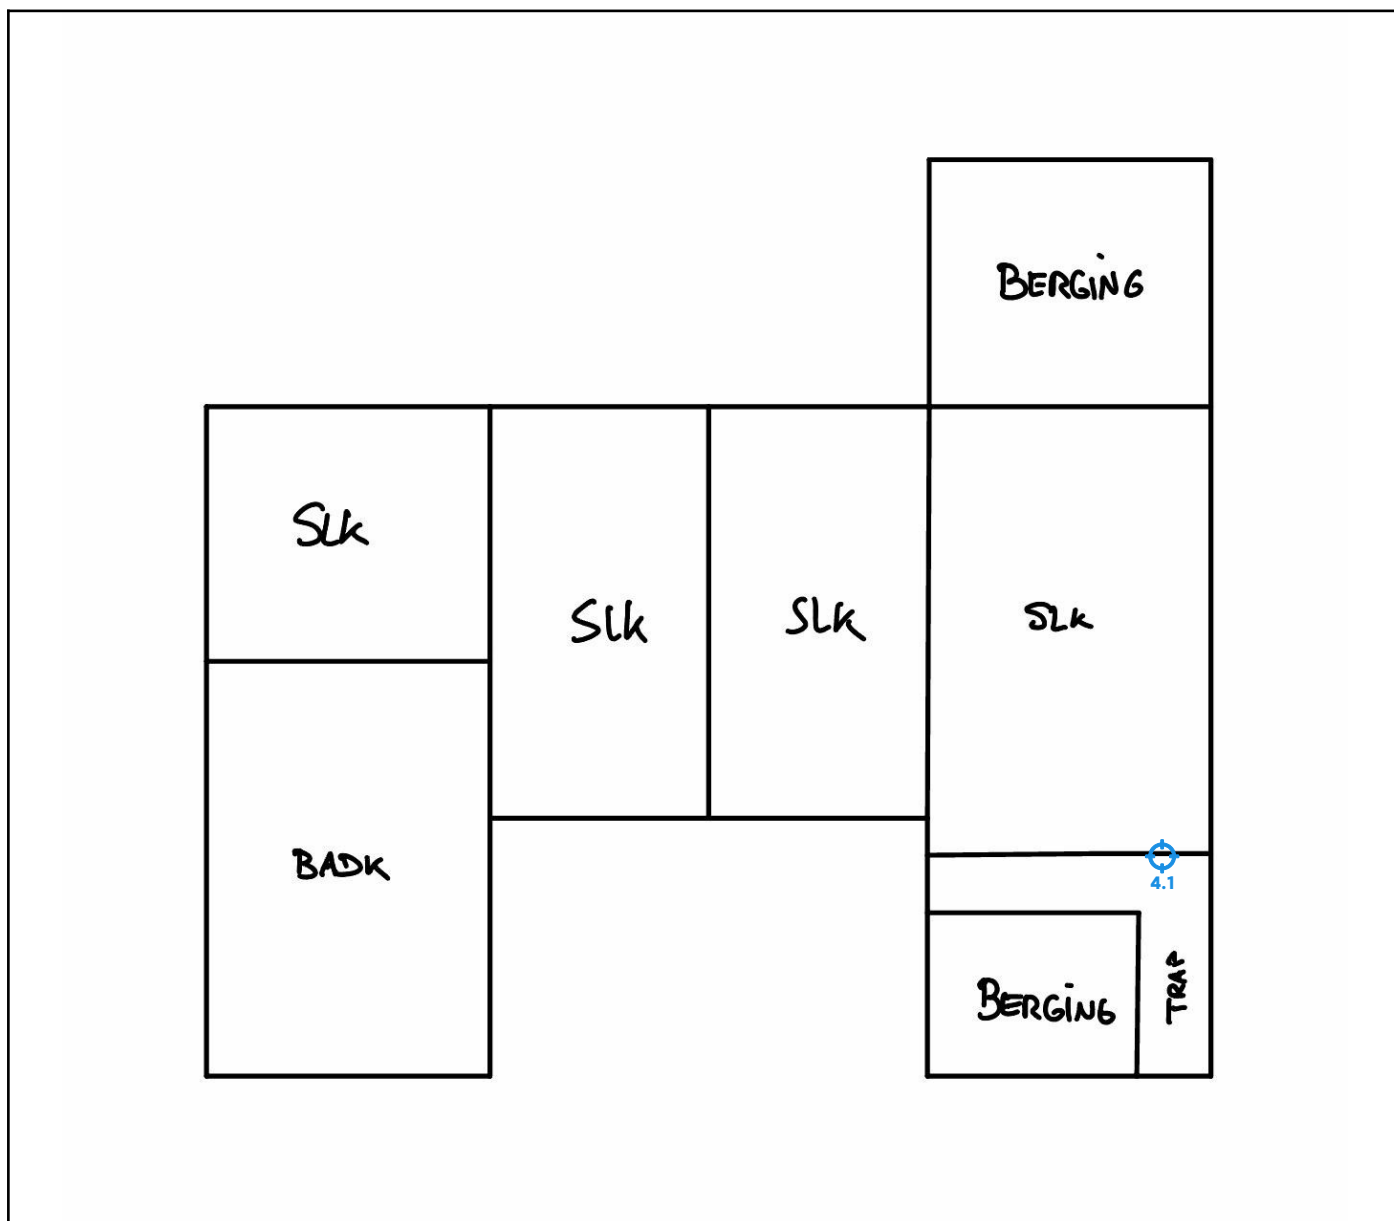
## Plan 1.3: Gv+1 - wanden

Beschrijving	Type	Actie
4. Pleisterwerk wanden	Geen asbest	-
4.1 Code: 1	Mengmonster	-

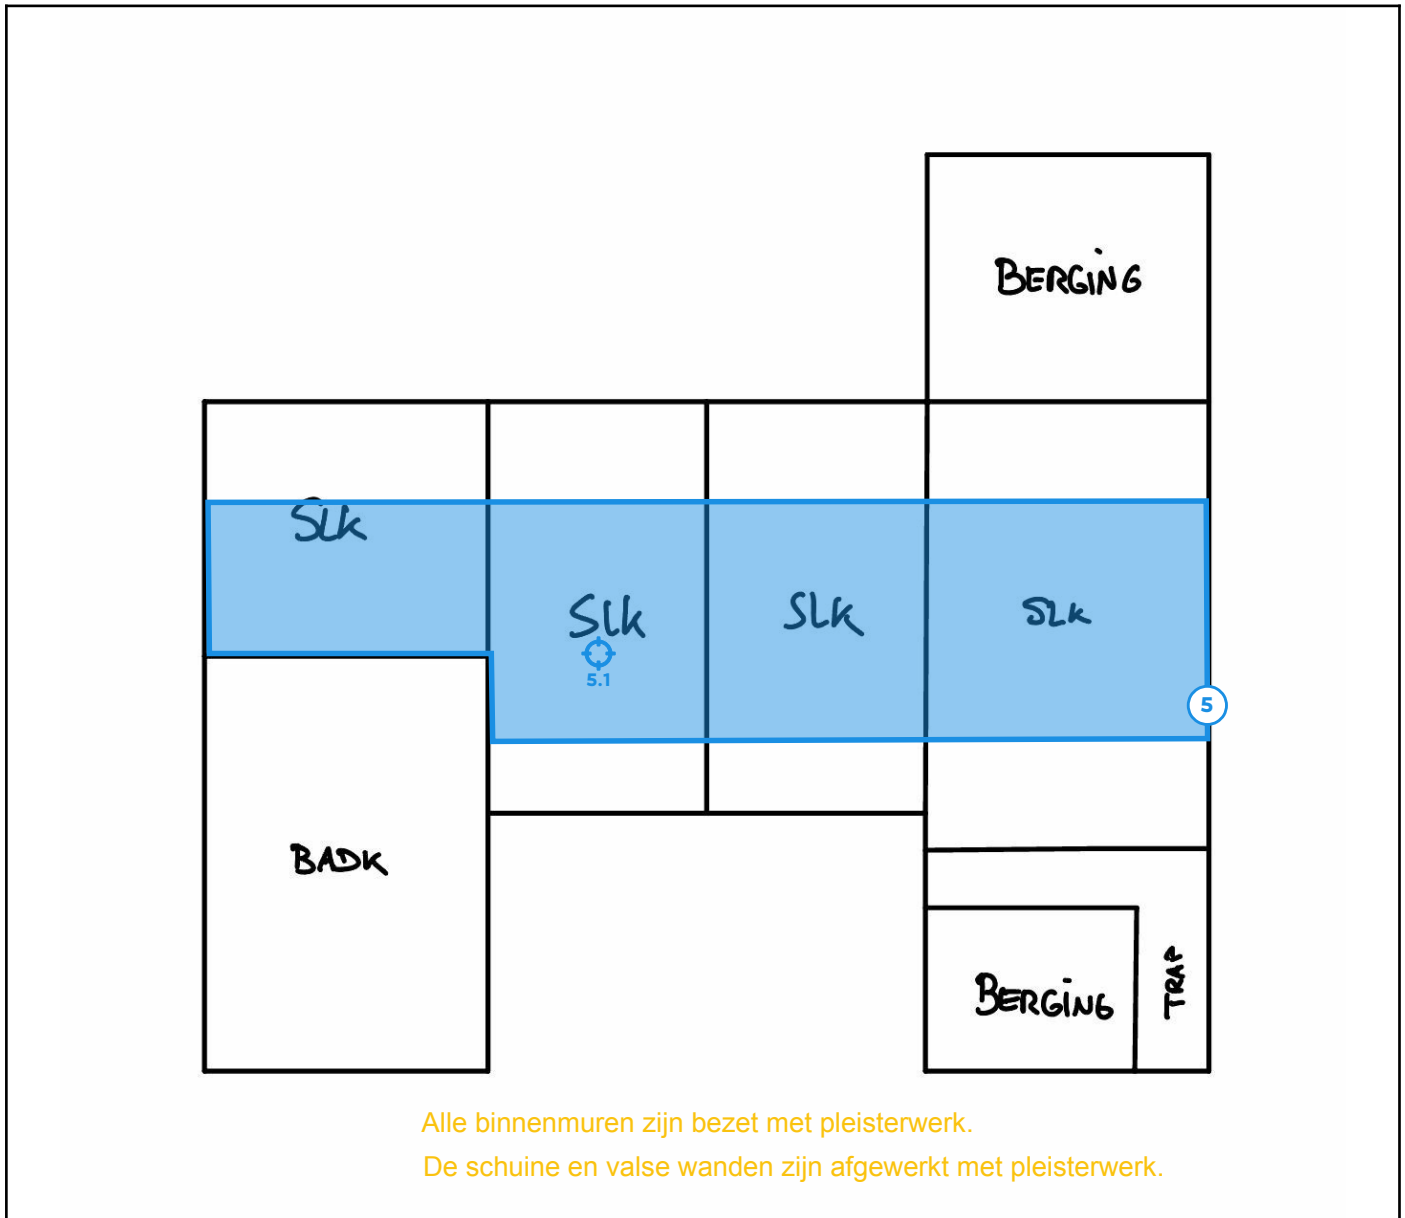
## Plan 1.4: GV+1 - plafond

Beschrijving	Type	Actie
4. Pleisterwerk wanden	Geen asbest	-
5. Pleisterwerk plafonds	Geen asbest	-
5.1 Code: 2	Mengmonster	-

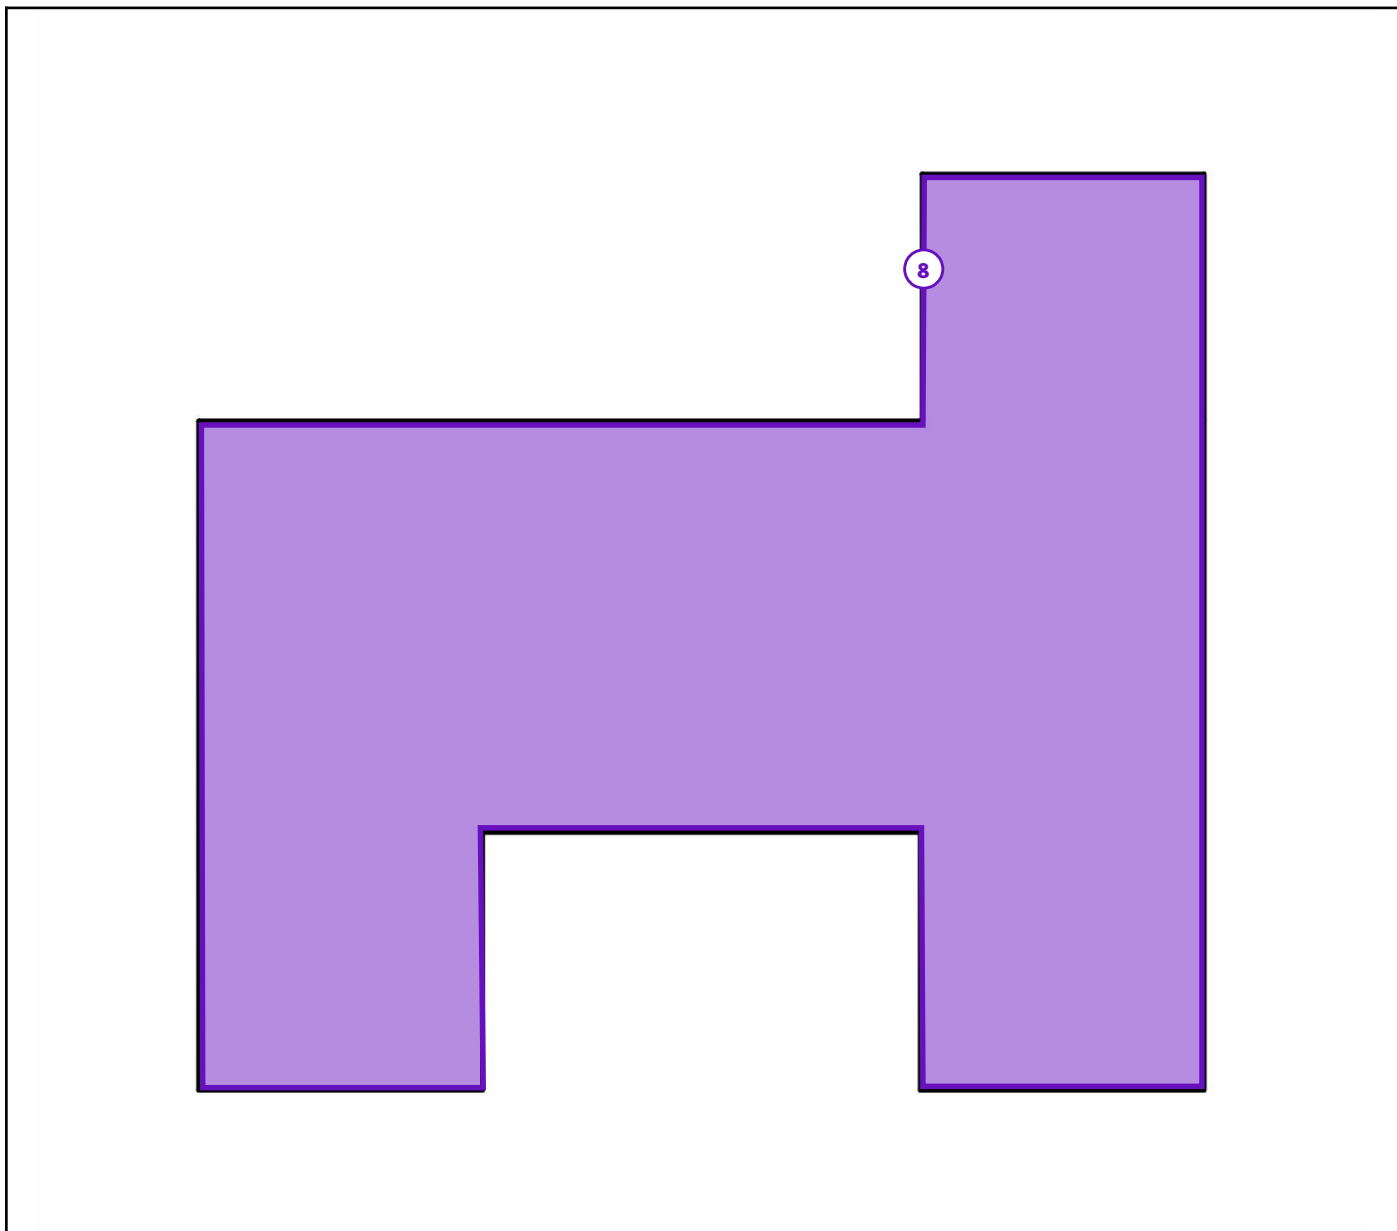
## Plan 1.5: Onderdak

Beschrijving	Type	Actie
8. Geen asbestverdacht onderdak aangetroffen	Overige ruimte of materiaal	-

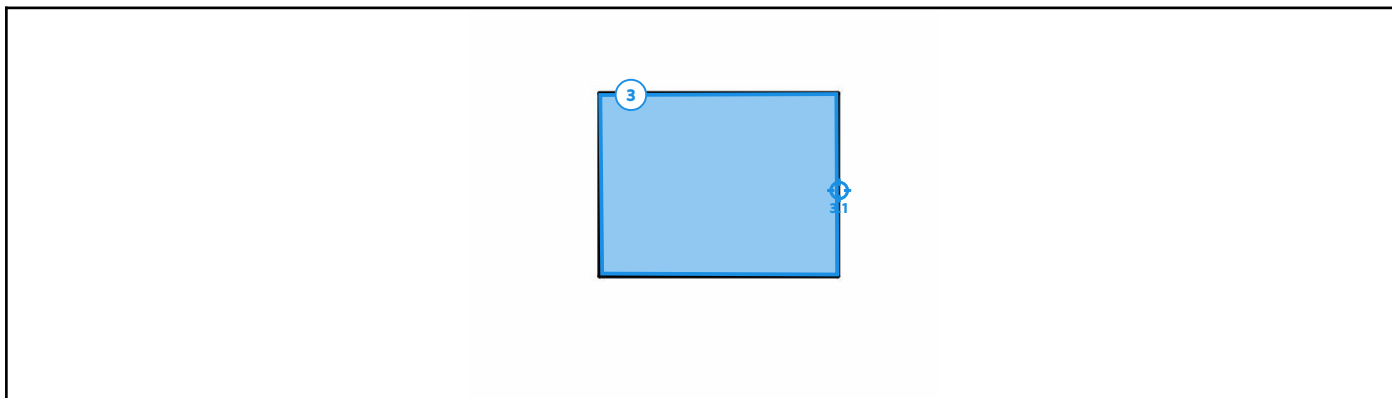
## Plan 2.1: Tuinhuis

Beschrijving	Type	Actie
3. Roofing dak tuinhuis	Geen asbest	-
3.1 Code: 3	Puntmonster	-

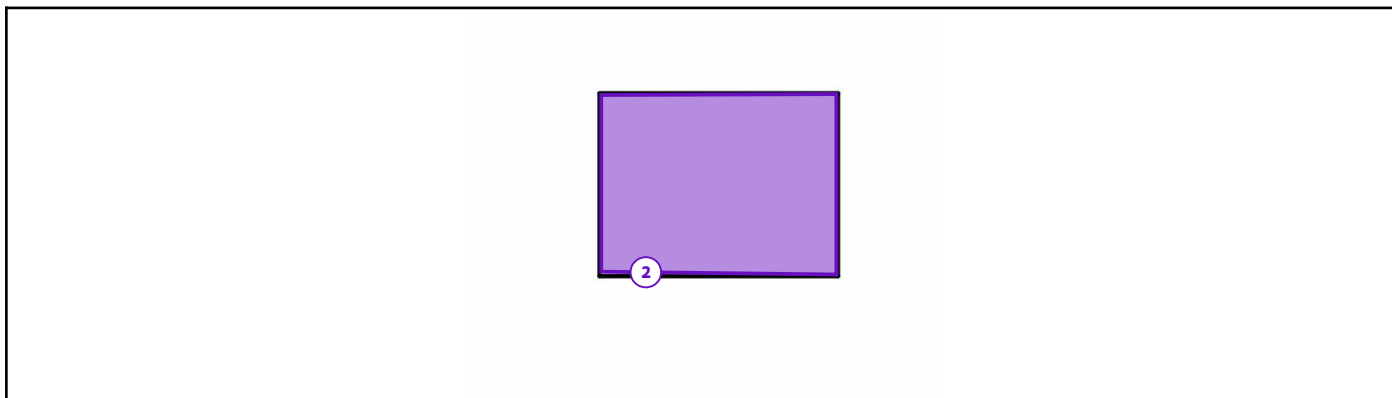
## Plan 2.2: Tuinhuis

Beschrijving	Type	Actie
2. Tuinhuis	Advies	-

Geen waarneembare asbestverdachte materialen aangetroffen in het tuinhuis

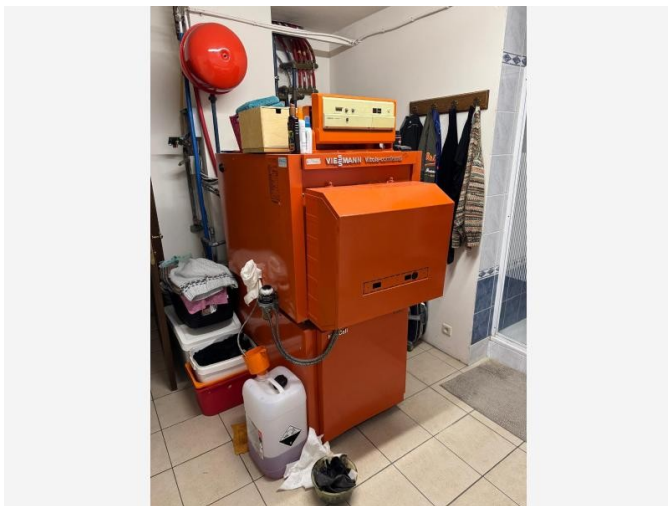
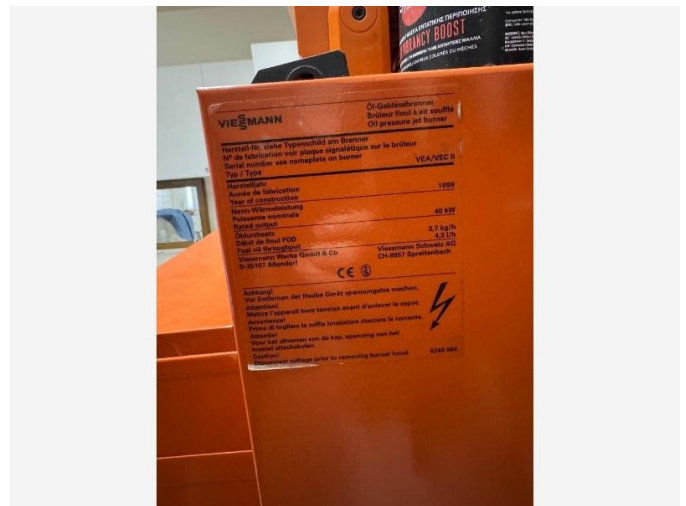
## Fiche 6: CV-ketel (niet verdacht)

Beschrijving	Notitie	Terug te vinden op plannen
Fiche 6: CV-ketel (niet verdacht)	De CV-ketel (dichtingen, isolerend materiaal) is niet asbestverdacht.  Viessmann - 1999	Plan 1.1: Gv - wanden
Fiche 7: Dakbedekking bestaande uit pannen (niet verdacht)	De dakbedekking is niet-asbestverdacht.	Plan 1.6: Dak
Fiche 8: Geen asbestverdacht onderdak aangetroffen	Vanop zolder kon een zwart flexibel onderdak worden vastgesteld. Dit betekent niet dat er geen onderdak aanwezig kan zijn op plaatsen die niet gecontroleerd werden. Bij werken, laat een eventueel aangetroffen onderdak controleren op aanwezigheid van asbest.	Plan 1.5: Onderdak
