Asbestinventarisatetest

Tiensesteenweg 62/002, 3800 Sint-Truiden

Attestnummer : 20260325-000426.000

Uitgegeven op : 25.03.2026

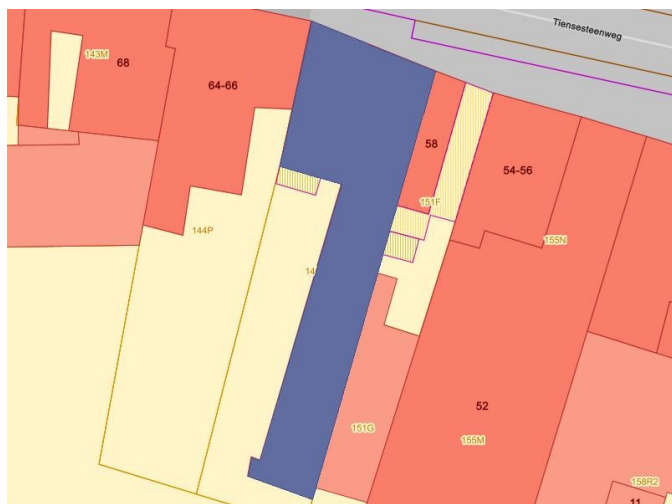
Zone 1: Hoofdgebouw

Tijdens de inspectie vastgesteld:

- 0 Asbestmaterialen
- 0 Beperkingen
- 0 Uitsluitingen
- 0 Roerende goederen
- 0 Puin, steenslag, (water)bodem
- 1 Advies**
- 2 Geen asbest**
