Asbestinventarisatetest

Bautershoven 56, 3800 Sint-Truiden

Attestnummer : 20260625-000390.000

Uitgegeven op : 25.06.2026

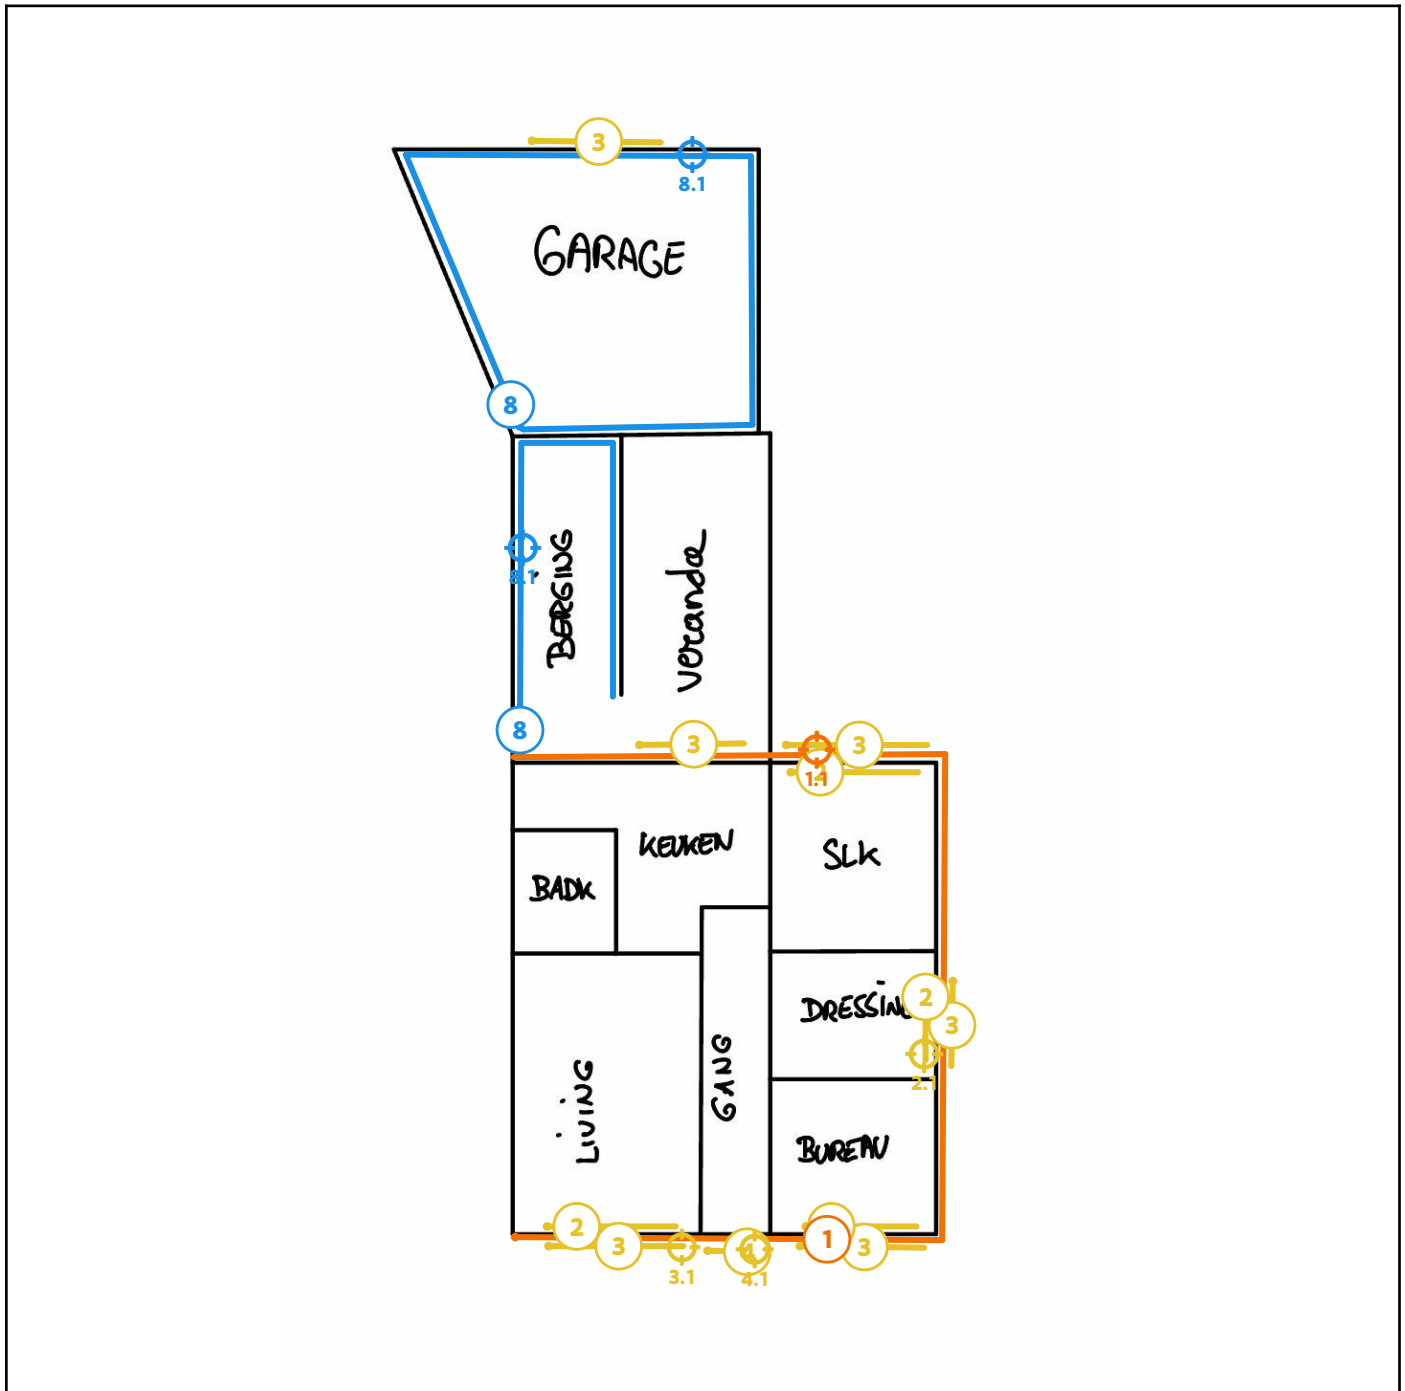
Plan 1.1: Gv - wanden

Beschrijving	Type	Actie
1. Buitengevel AC	Asbestmateriaal	Verwijderen
1.1 Code: 4	Puntmonster	-

2. Vensterbank type massal	Asbestmateriaal	Zorgvuldig beheren
2.1 Code: 2	Puntmonster	-
3. Vensterbank (buiten)	Asbestmateriaal	Zorgvuldig beheren
3.1 Code: 5	Puntmonster	-
4. Deurdorpel type massal	Asbestmateriaal	Zorgvuldig beheren
4.1 Code: 3	Puntmonster	-
8. Pleisterwerk wanden	Geen asbest	-
8.1 Code: 1	Mengmonster	-

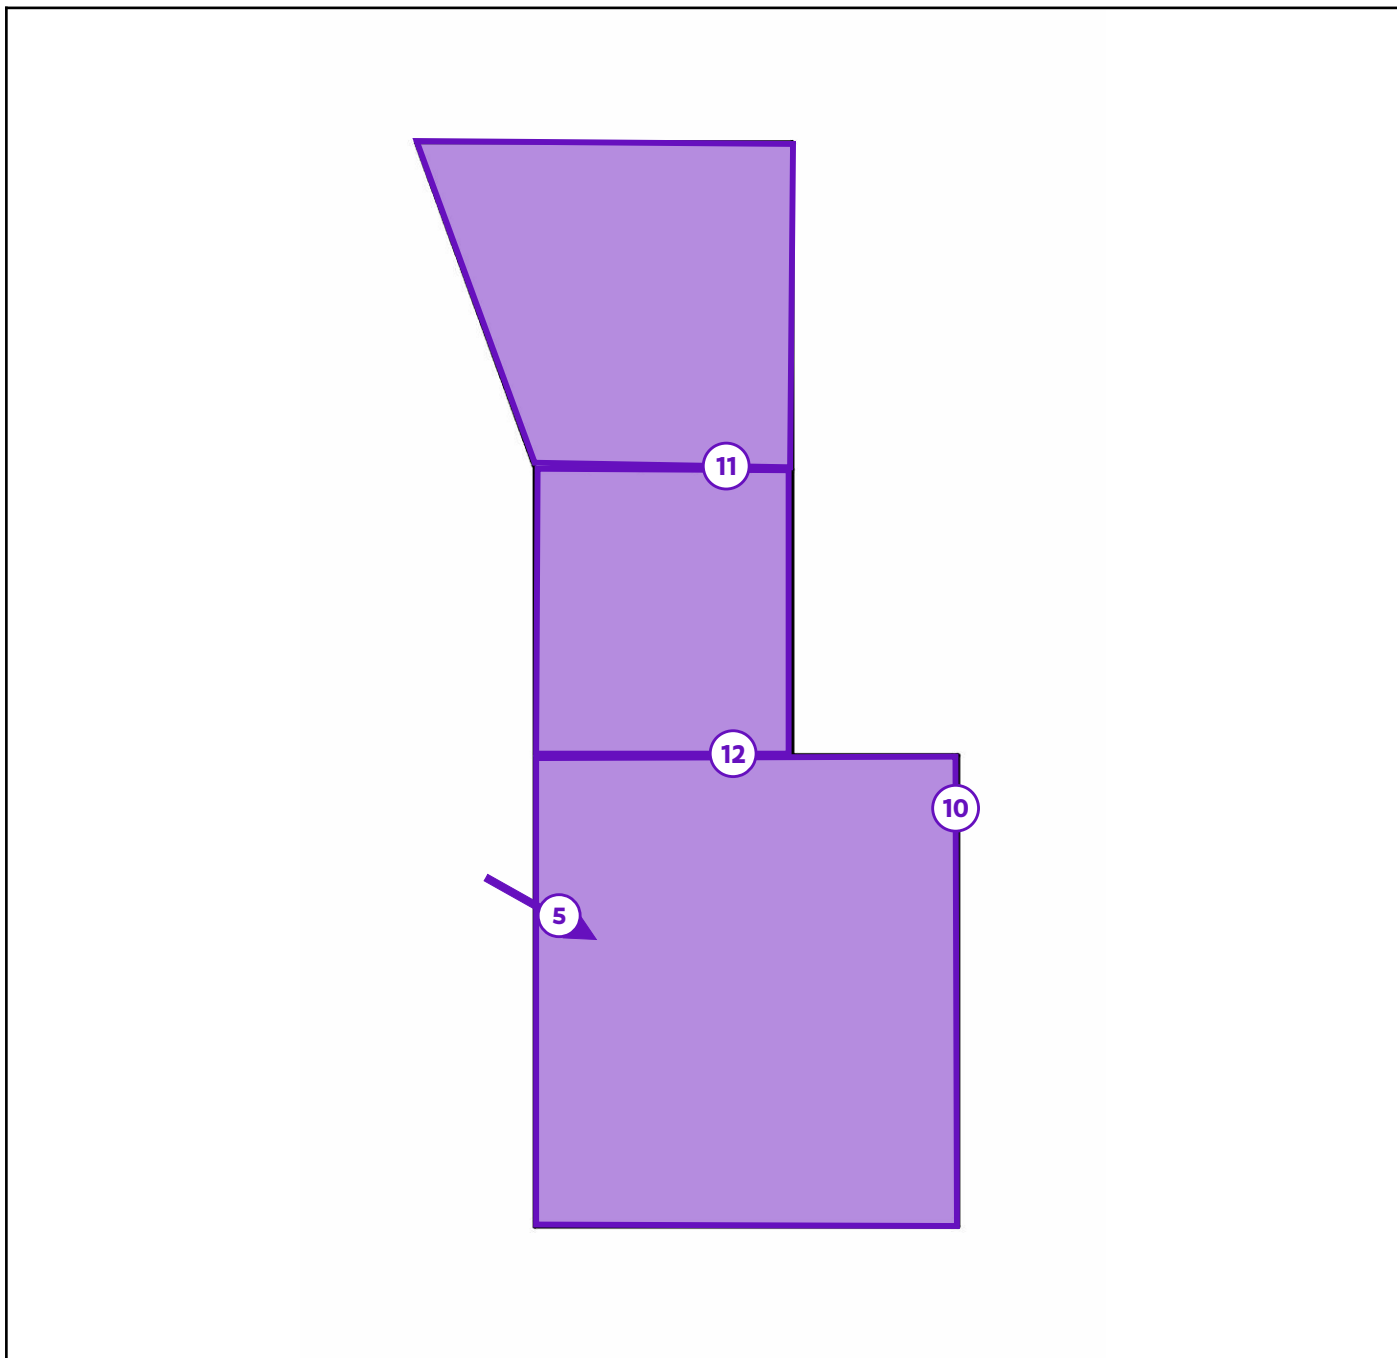
Plan 1.5: Dak

Beschrijving	Type	Actie
5. Schouw - hoofddak	Beperking	-
10. Dakbedekking met pannen	Overige ruimte of materiaal	-

11. Dakbedekking bestaande uit stalen/metalen platen	Overige ruimte of materiaal	-
12. Dakbedekking met polycarbonaatplaten	Overige ruimte of materiaal	-

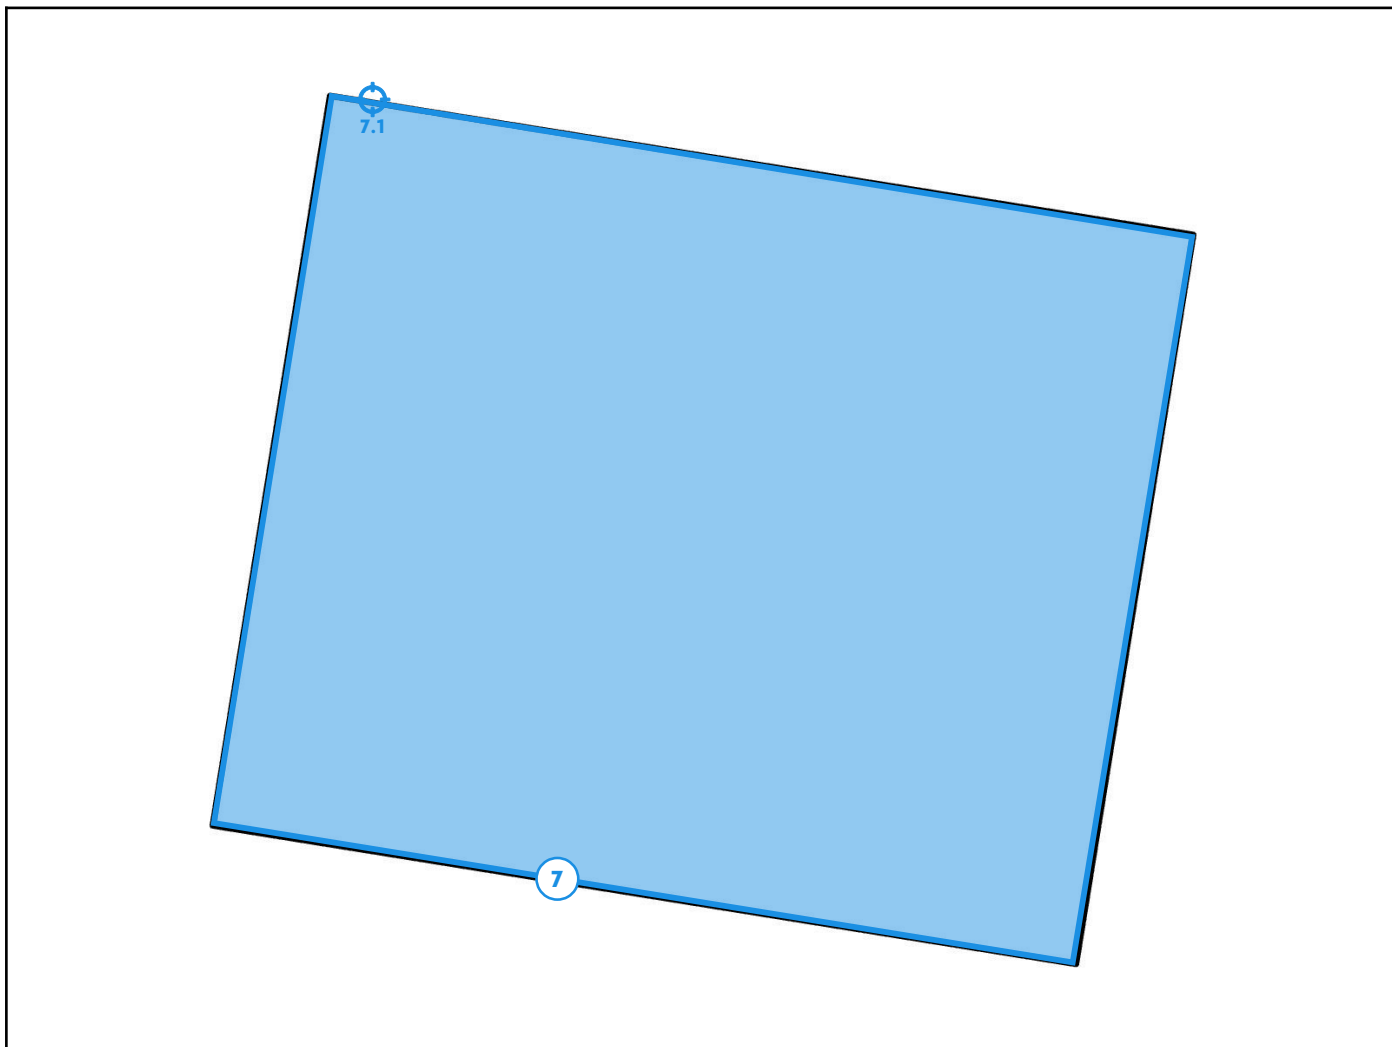
Plan 2.1: Bijgebouw

Beschrijving	Type	Actie
7. Bitumen Shingles tuinhuis	Geen asbest	-
7.1 Code: 6	Puntmonster	-

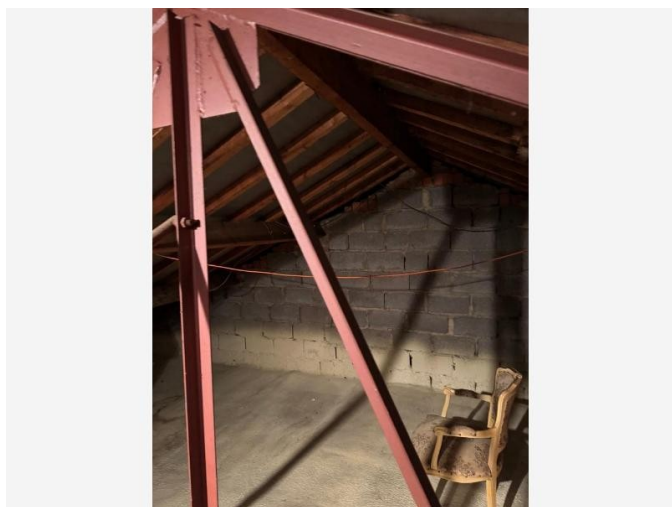
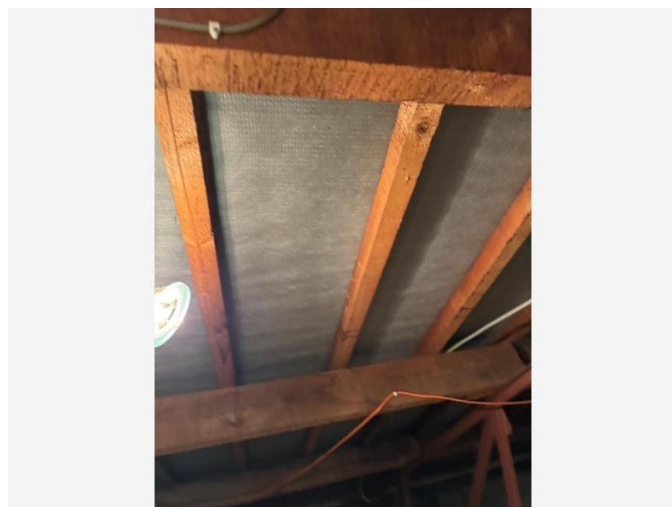
Beschrijving	Notitie	Terug te vinden op plannen
Fiche 9: Flexibel onderdak	Vanop zolder is er een flexibel onderdak vastgesteld	Plan 1.4: Onderdak
Fiche 10: Dakbedekking met pannen	-	Plan 1.5: Dak
Fiche 11: Dakbedekking bestaande uit stalen/metalen platen	De dakbedekking is niet-asbestverdacht.	Plan 1.5: Dak
Fiche 12: Dakbedekking met polycarbonaatplaten	-	Plan 1.5: Dak

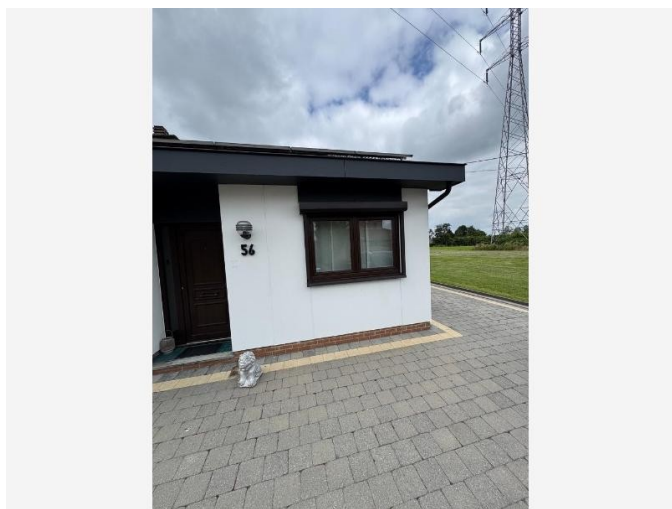
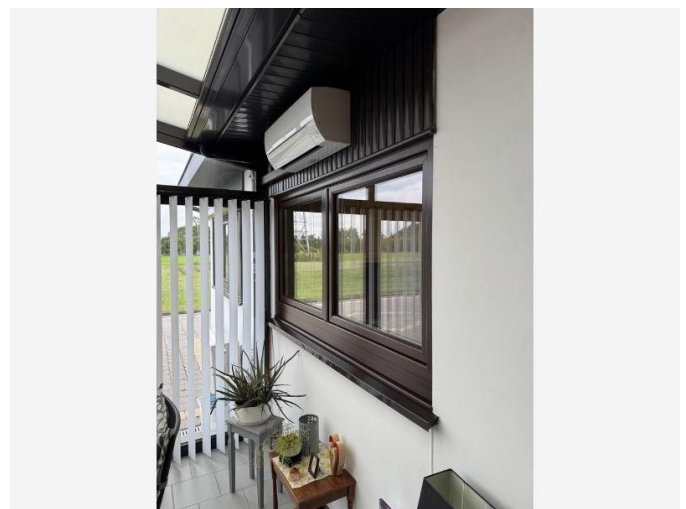
Beschrijving	Notitie	Terug te vinden op plannen
Fiche 13: Liftinfrastructuur (niet aanwezig)	Er is geen liftinfrastructuur aanwezig op de inspectielocatie.	-
Fiche 14: Mastiek (niet aanwezig)	Er is geen asbestverdachte mastiek aanwezig. Controle werd uitgevoerd op muur/profiel en profiel/glas	-
Fiche 15: Leidingisolatie (niet aanwezig)	Er is geen leidingisolatie aanwezig.	-
Fiche 16: CV-ketel (niet aanwezig)	Er is geen aparte CV-ketel aanwezig op de inspectielocatie.	-
