# Asbestinventarisatetest

Havermarkt 38/3, 3500 Hasselt

Attestnummer : **20260813-000131.000**

Uitgegeven op : **13.08.2026**

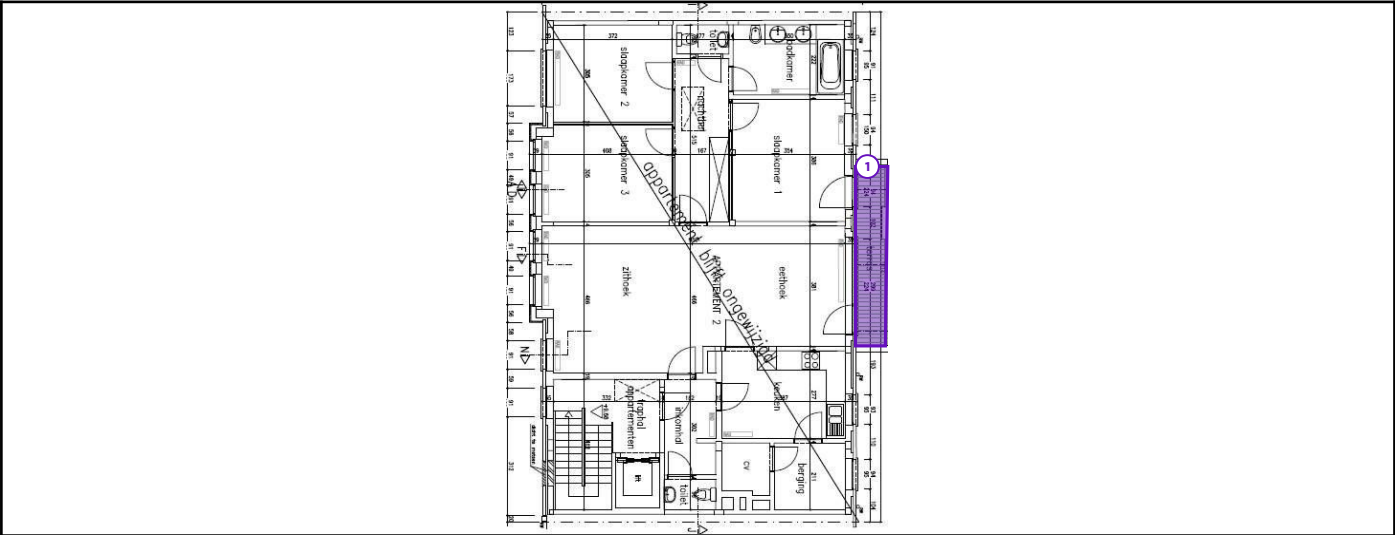
# Plan 1.3: plattegrond (aanduiding)

| Beschrijving | Type | Actie |
|---|---|---|
| 1. Geen asbest aangetroffen aan het terras | Advies | - |

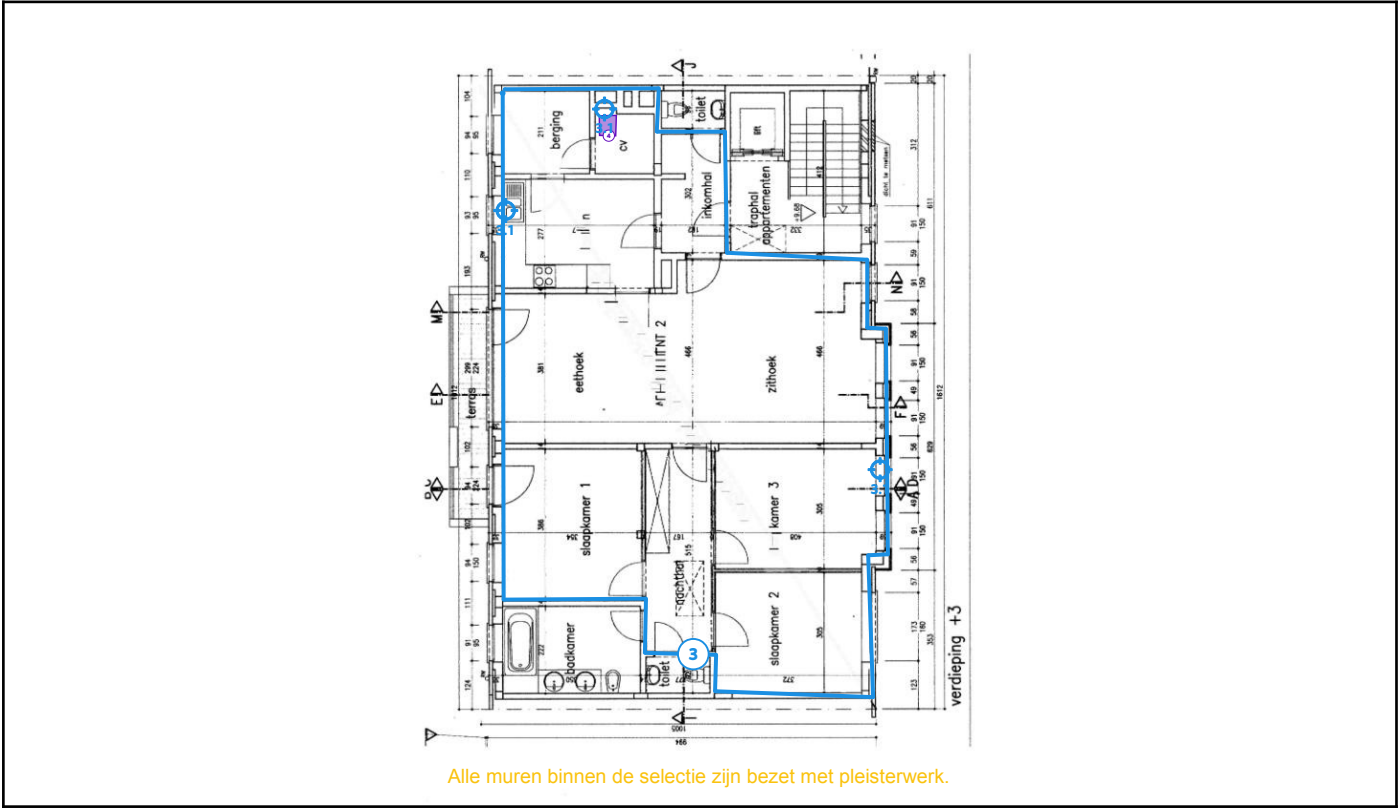
# Plan 1.5: Niveau 3 - wanden

| Beschrijving | Type | Actie |
|---|---|---|
| 4. CV-ketel (niet verdacht) | Overige ruimte of materiaal | - |

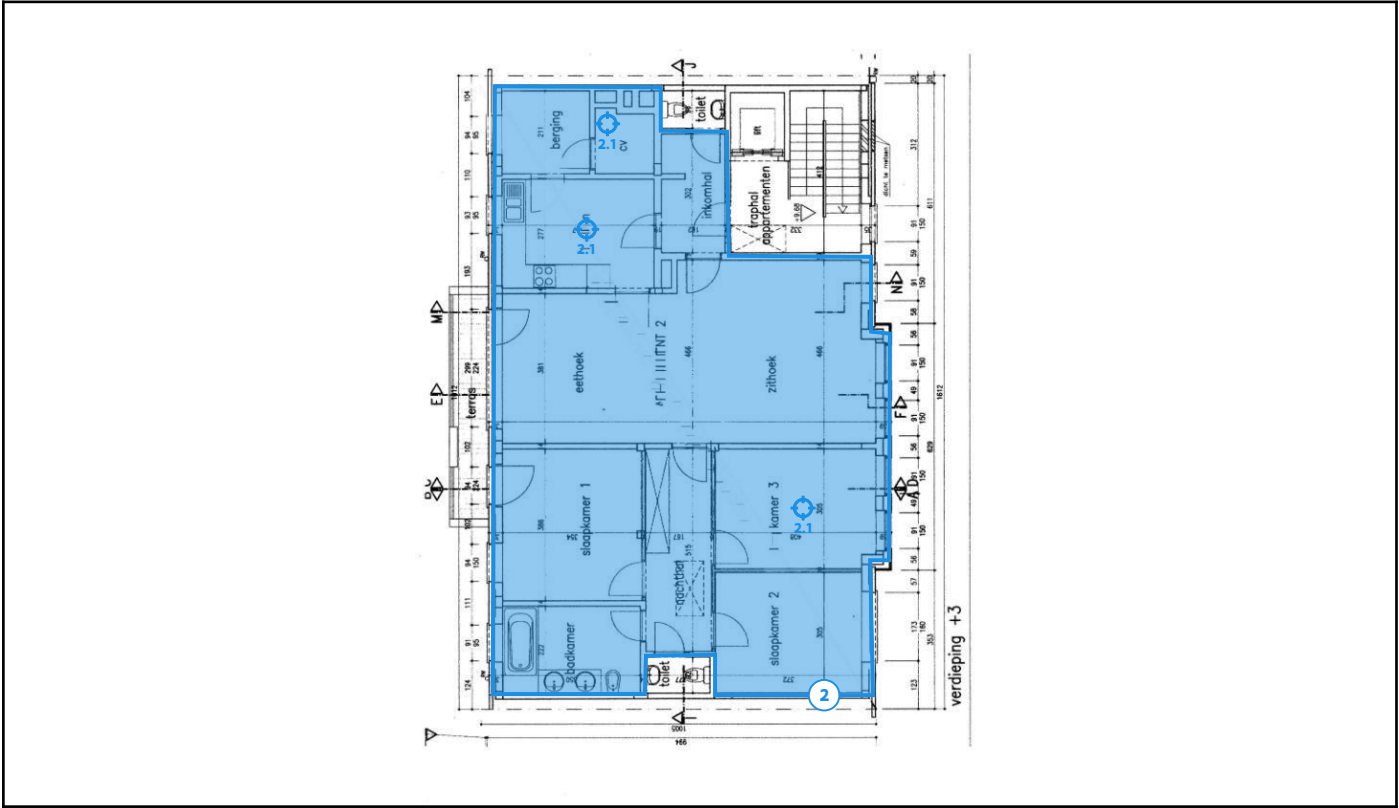
# Plan 1.6: Niveau 3 - plafond

| Beschrijving | Type | Actie |
|---|---|---|
| 2.1 Code: 2 | Mengmonster | - |

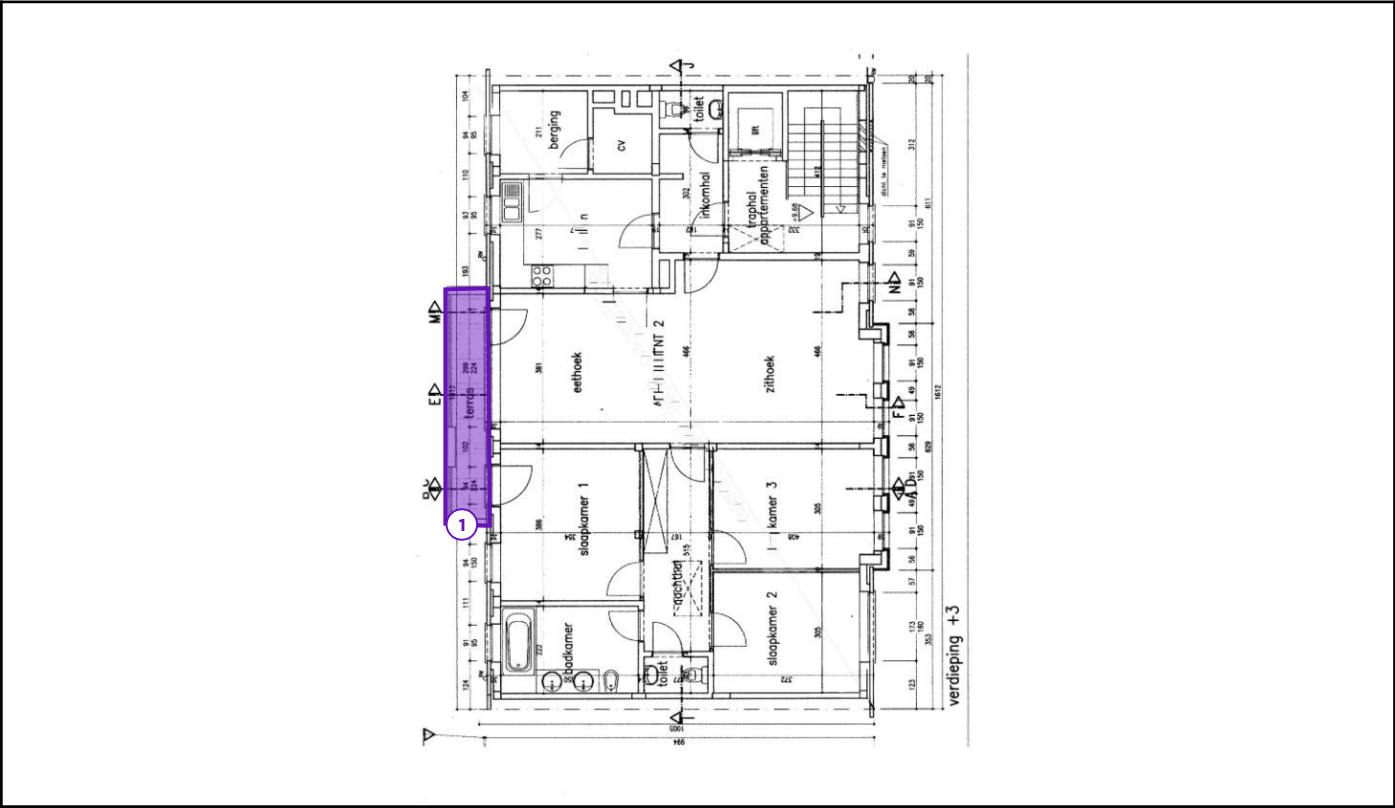
# Plan 1.7: Niveau 3 - Terras

| Beschrijving | Type | Actie |
|---|---|---|
| 1. Geen asbest aangetroffen aan het terras | Advies | - |
