# Asbestinventarisatetest

Turlutstraat 1, 3440 Zoutleeuw

Attestnummer : **20260814-000093.000**

Uitgegeven op : **14.08.2026**

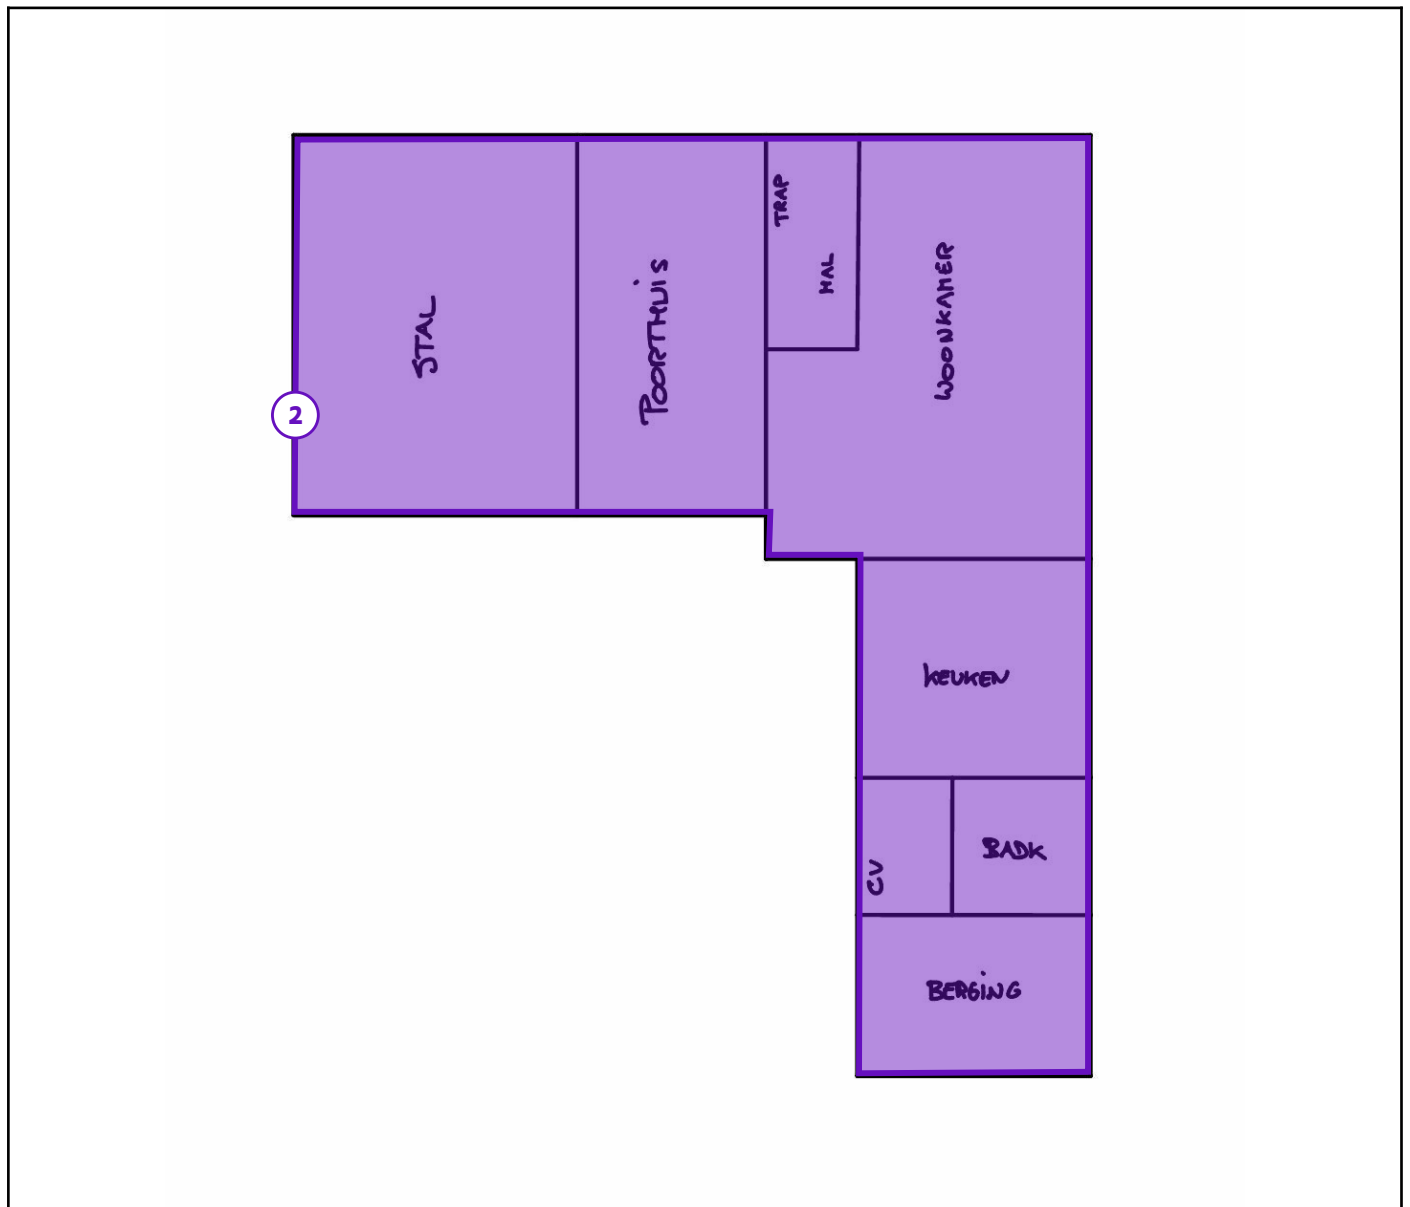
## Plan 1.2: GV - plafond

| Beschrijving | Type | Actie |
|---|---|---|
| 2. Niet-asbestverdachte plafondafwerking | Advies | - |

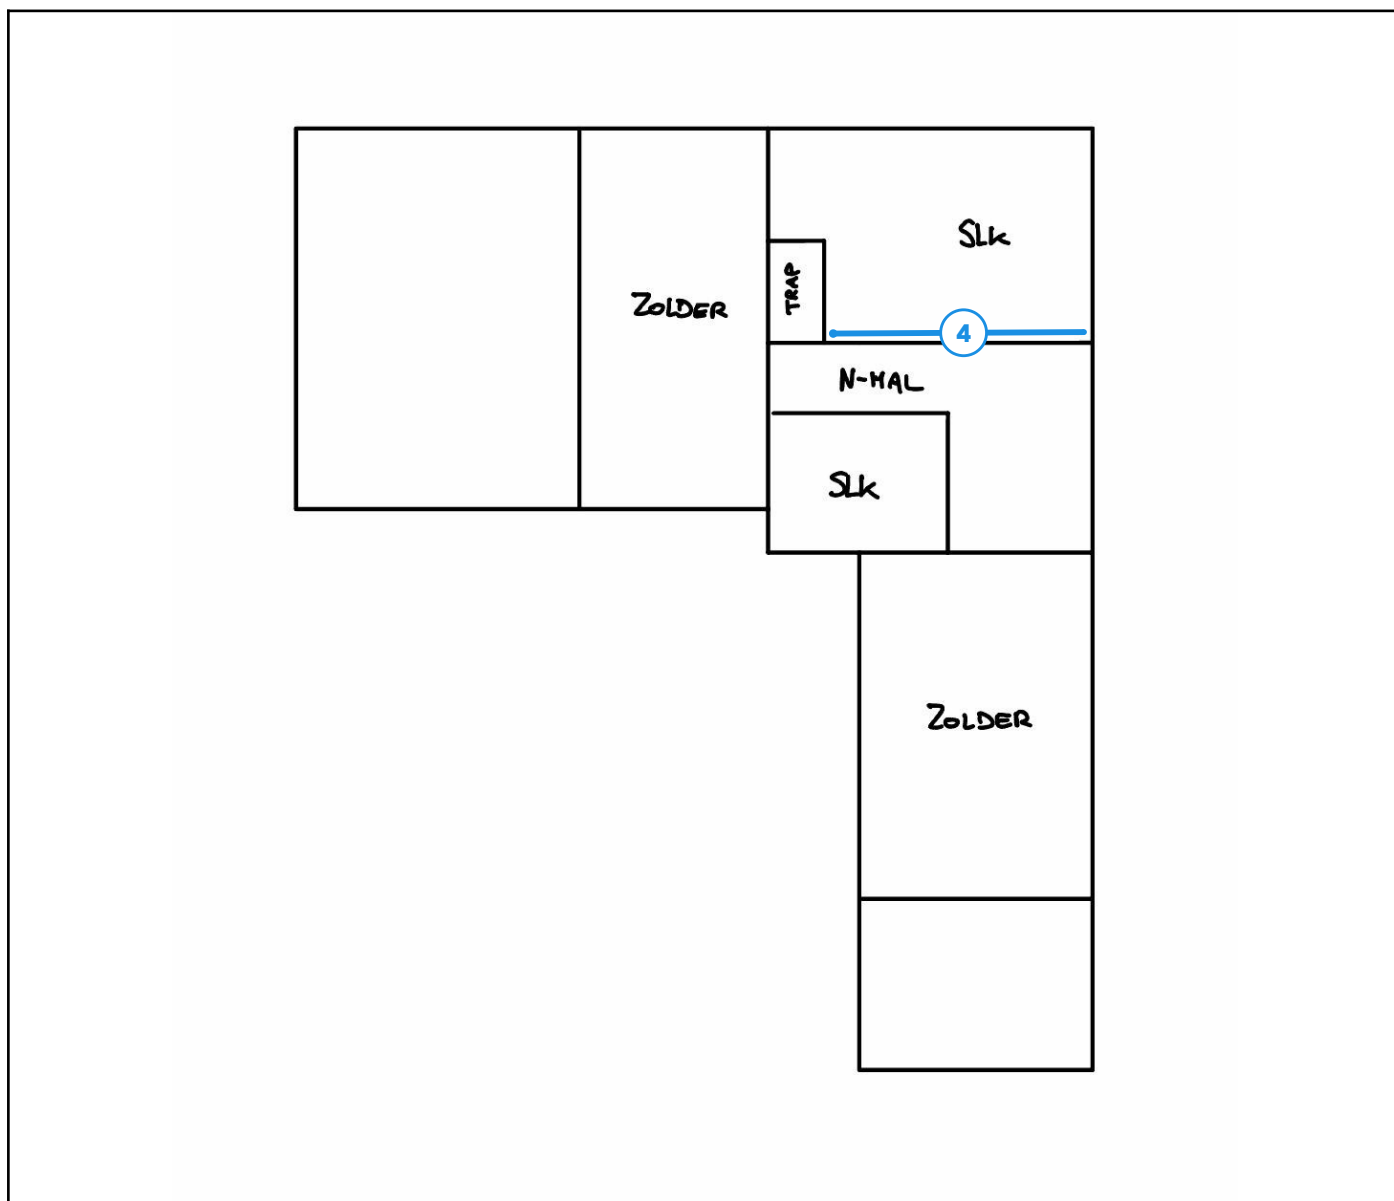
## Plan 1.3: Gv+1 - wanden

| Beschrijving | Type | Actie |
|---|---|---|
| 4. Pleisterwerk wanden | Geen asbest | - |

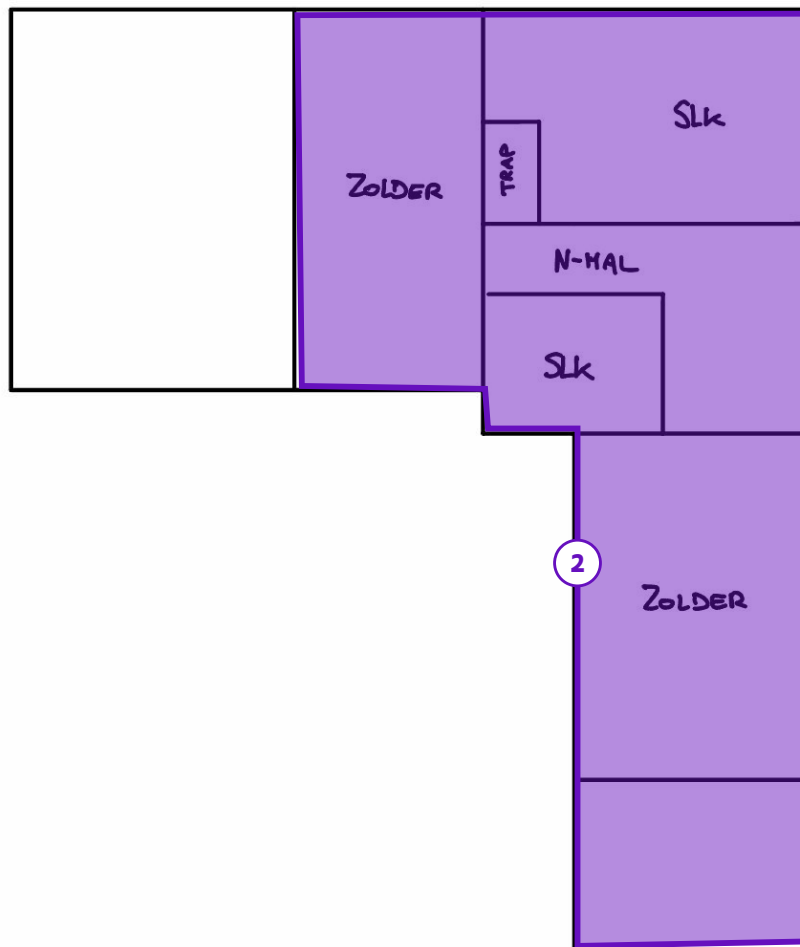
## Plan 1.4: GV+1 - plafond

| Beschrijving | Type | Actie |
|---|---|---|
| 2. Niet-asbestverdachte plafondafwerking | Advies | - |

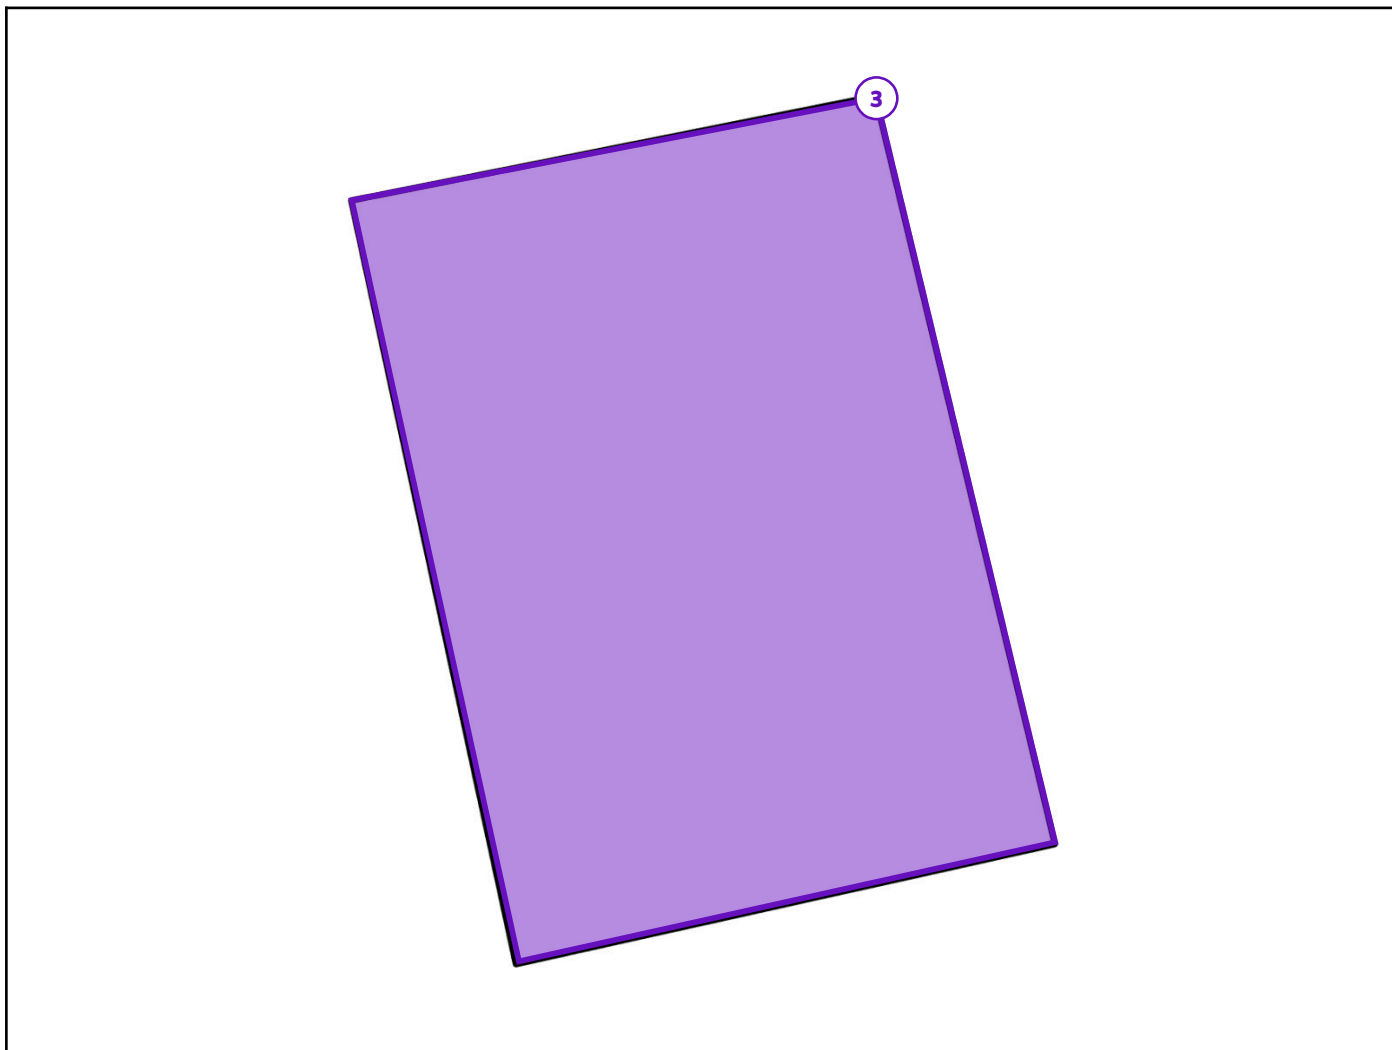
## Plan 2.1: Serre

| Beschrijving | Type | Actie |
|---|---|---|
| 3. Zichtbare bouwmaterialen serre | Advies | - |
