# Asbestinventarisatattest

Tiensesteenweg 203, 3800 Sint-Truiden

Attestnummer : 20260926-000076.000

Uitgegeven op : 26.09.2026

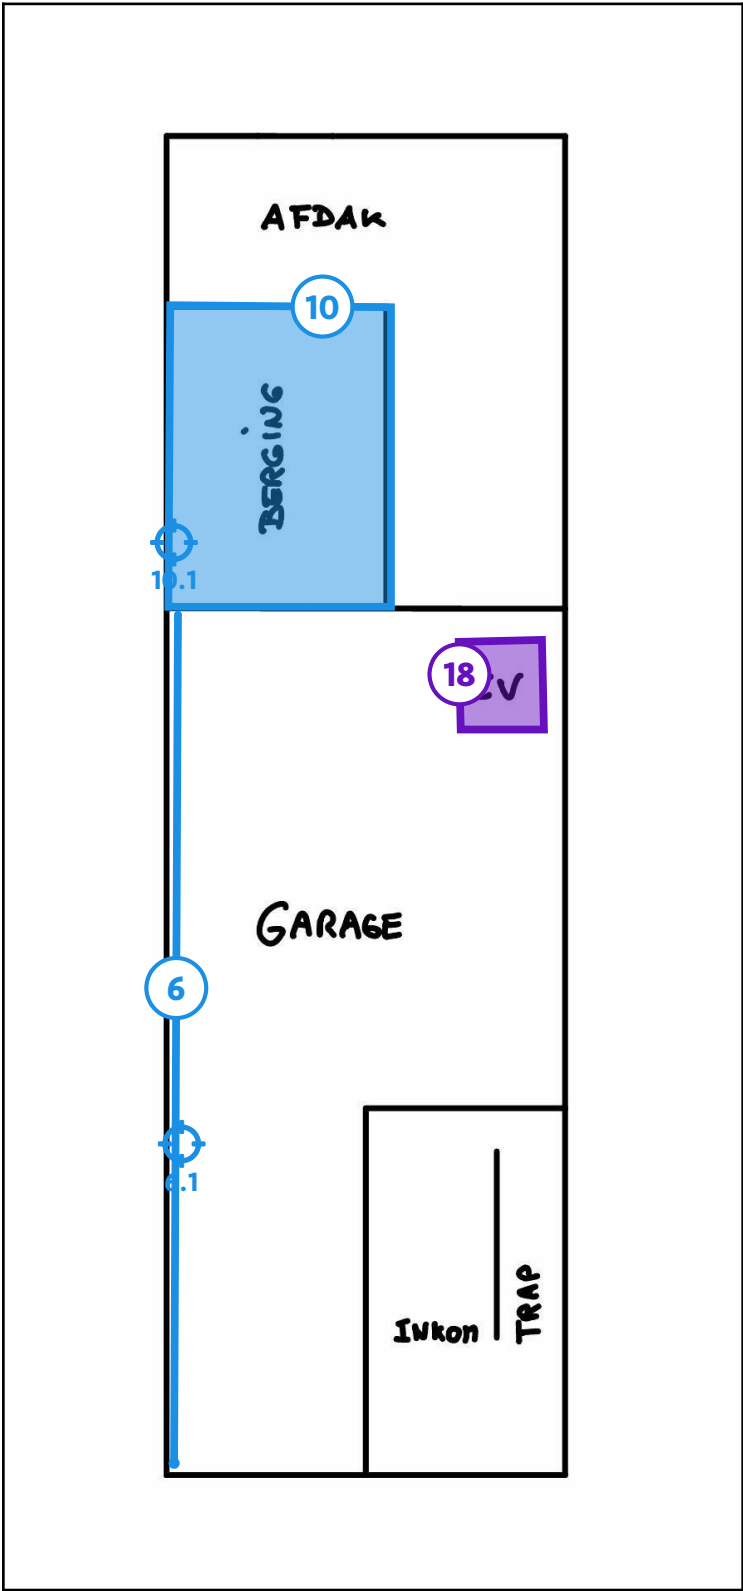
Plan 1.1: Gv - vloer

| 18. Fabricagejaar CV-ketel onbekend | Overige ruimte of materiaal | - |
