# Asbestinventarisatetest

Zwaluwenlaan 27/0101, 8430 Middelkerke

Attestnummer : **20260111-000115.000**

Uitgegeven op : **11.01.2026**

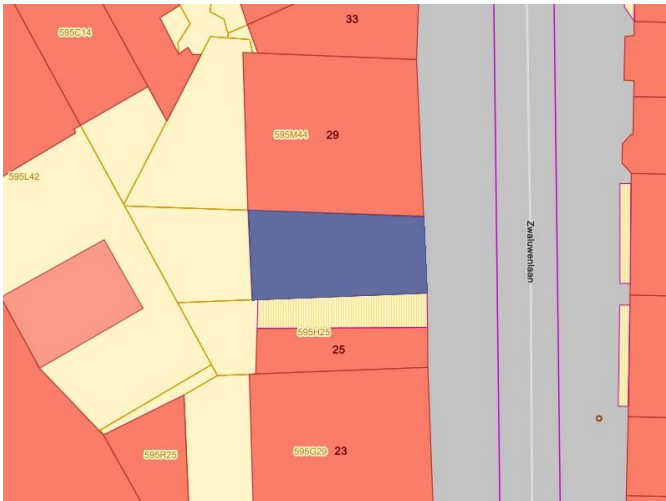
## Zone 1: Hoofdgebouw

- 0 Asbestmaterialen
- 0 Beperkingen
- 0 Uitsluitingen
- 0 Roerende goederen
- 0 Puin, steenslag, (water)bodem
- 0 Adviezen
- 4 Geen asbest**
