REFERENCE	AUTEUR	DATE	n° de page
2025-090	CALLIER M, Ing.	04/11/2025	Page 1 sur 11

## **RAPPORT DE VISITE**

Sujet	Rapport de recherches de dégât des eaux
Client	
Adresse de visite	Rue de Haut-Bois, 4 – 5340 Haltinne
Date de visite	03/11/2025

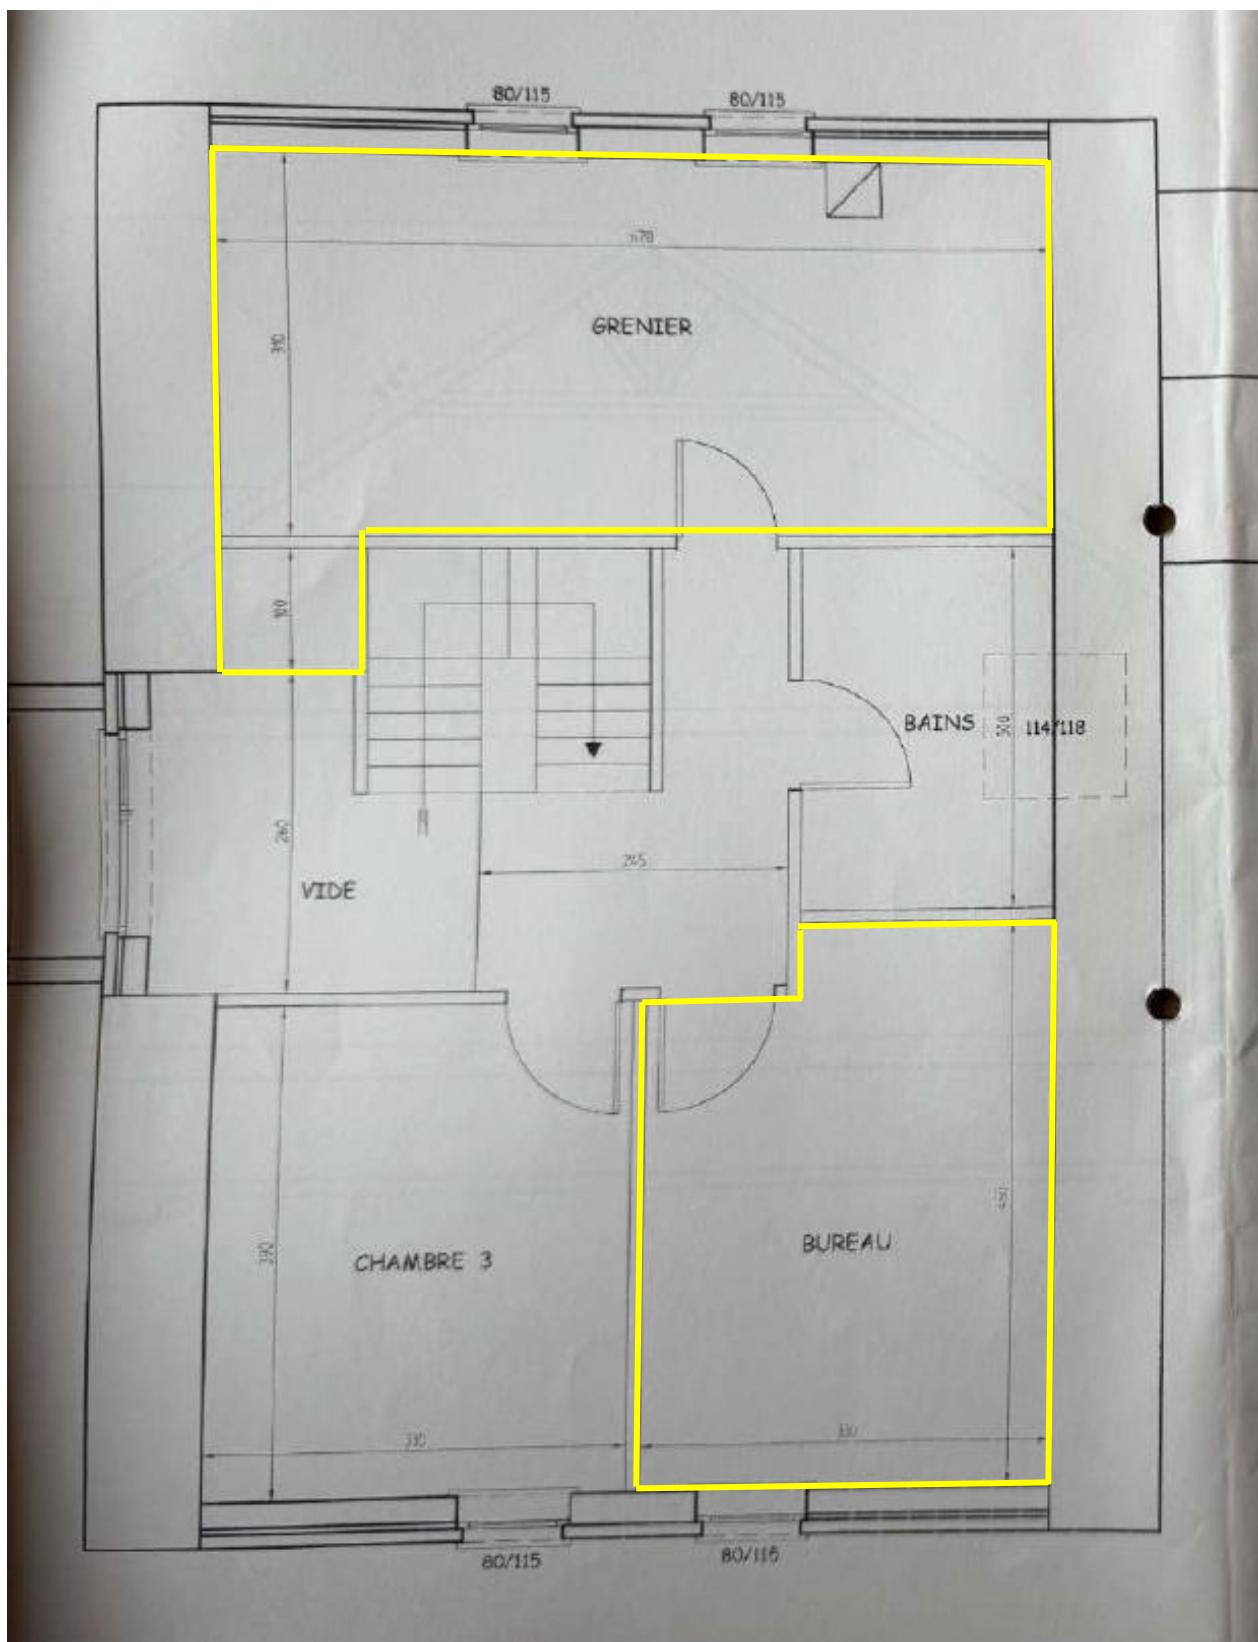
Plan : étage du volume principal de la maison, locaux impactés  
Information : locaux impactés = grenier et bureau sur plans
