# Asbestinventarisatattest

Boomsestraat 229, 2845 Niel

Attestnummer : 20241226-000041.000

Uitgegeven op : 26.12.2024

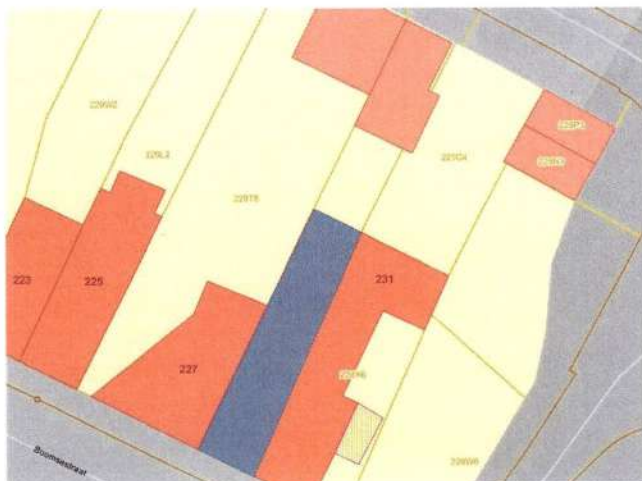
## Zone 1: Hoofdgebouw

- 0 Asbestmaterialen
- 0 Beperkingen
- 1 Uitsluiting
- 0 Roerende goederen
- 0 Puin, steenslag, (water)bodem
- 4 Adviezen
- 1 Geen asbest

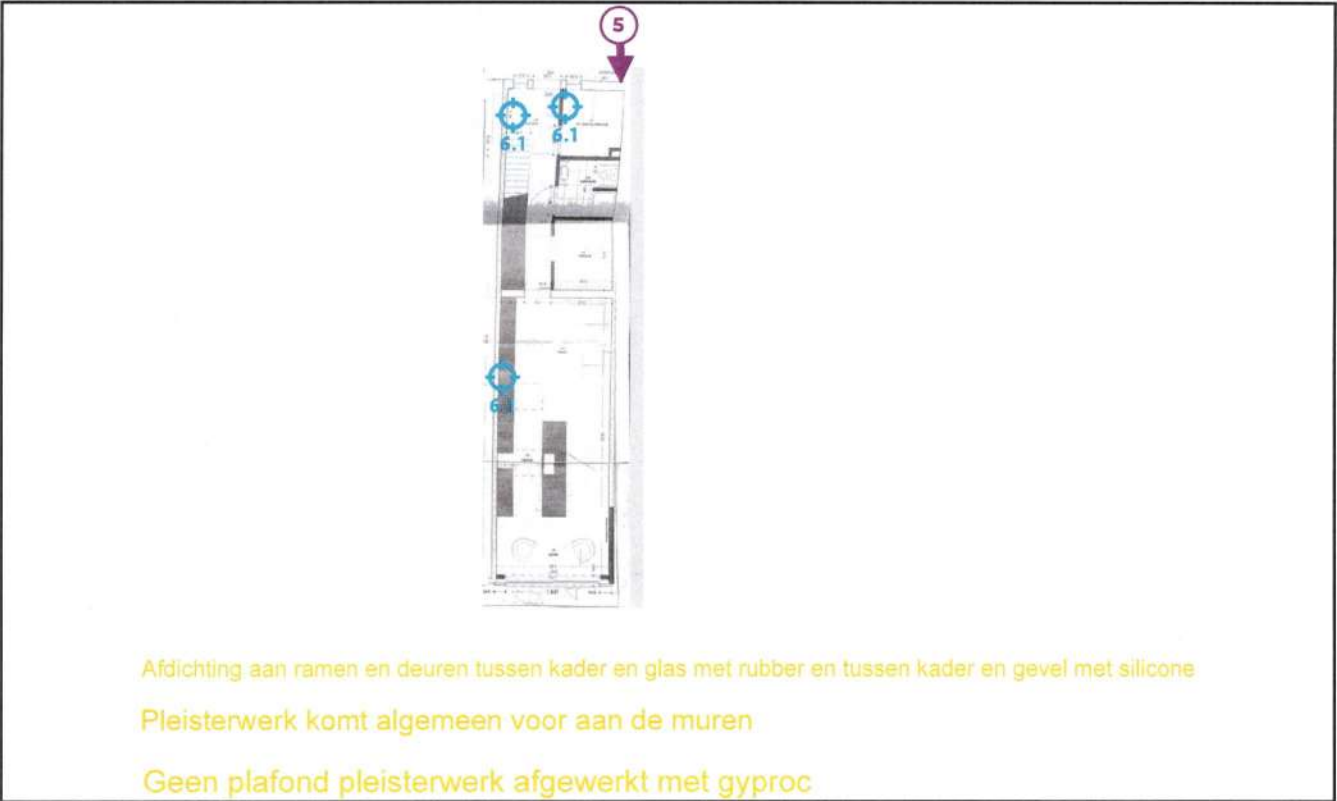
# Plan 1.1: Woning gelijkvloers

| Beschrijving | Type | Actie |
|---|---|---|
| 6.1 Code: 01 | Mengmonster | - |

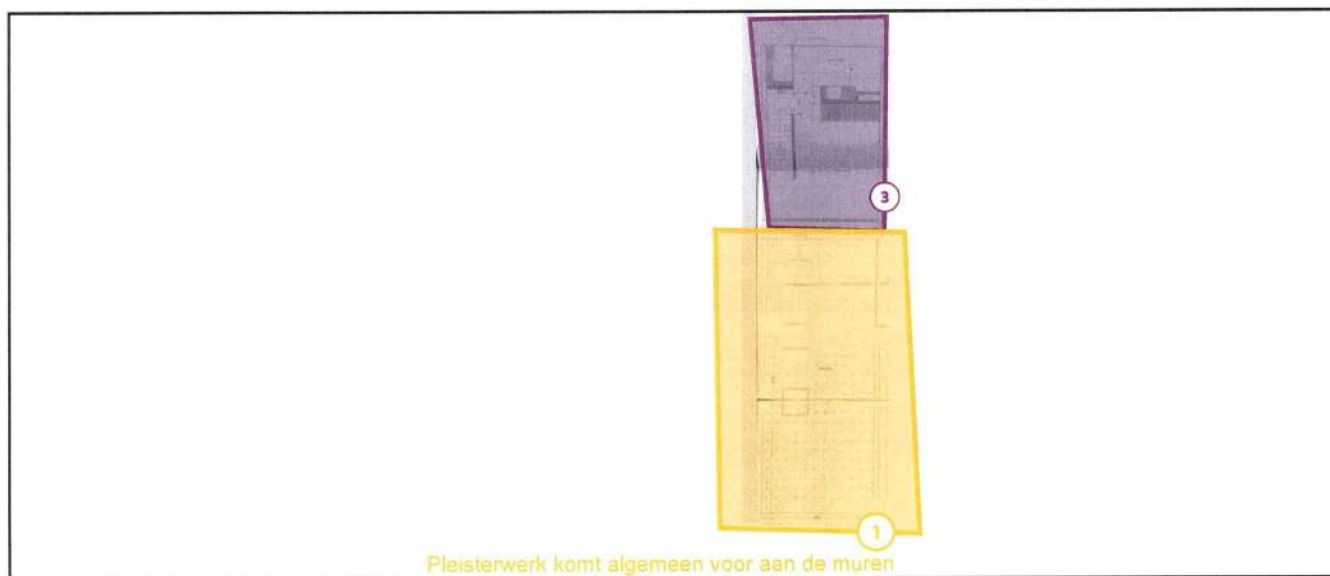
## Plan 1.2: Woning 1ste verdieping

| Beschrijving | Type | Actie |
|---|---|---|
| 6. Pleisterwerk aan de muren | Geen asbest | - |

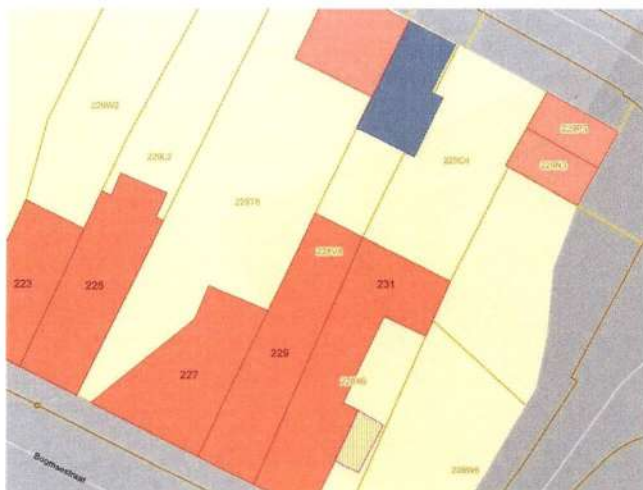
## Zone 2: Garage:

- 0 Asbestmaterialen
- 0 Beperkingen
- 1 Uitsluiting**
- 0 Roerende goederen
- 0 Puin, steenslag, (water)bodem
- 0 Adviezen
- 0 Geen asbest
